Gutachten

zur Entstehungsursache des Brandschadens vom 18.09.2003 in der einen Hälfte des Doppelreihen-Wohnhauses *Uhuweg 19c* in *12351 Berlin*

Aktenzeichen: rs-cr / p 030 / 04

Schadensobjekt: Einfamilienhaus (Doppelreihen- Wohnhaus)
 Uhuweg 19 c in 12351 Berlin

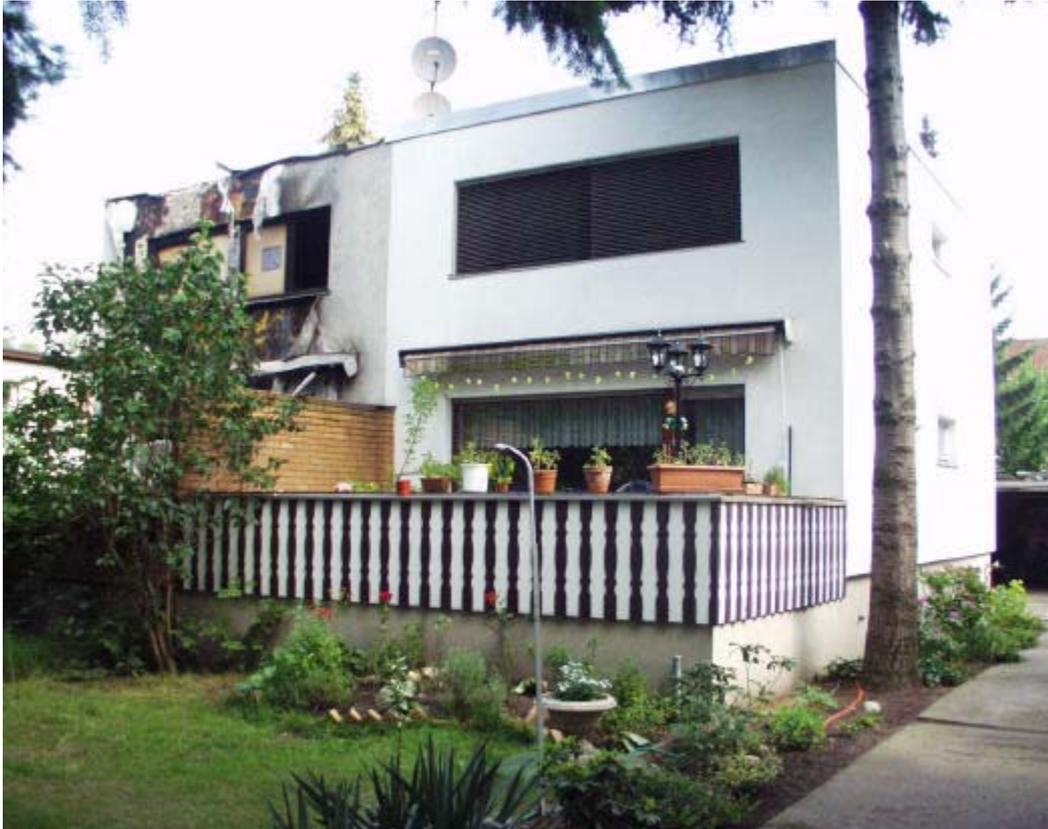
Bild 1

Blick vom Zugangsweg auf das Doppelhaus. An der linken Doppelhaushälfte zeigen sich Merkmale des Brandes.

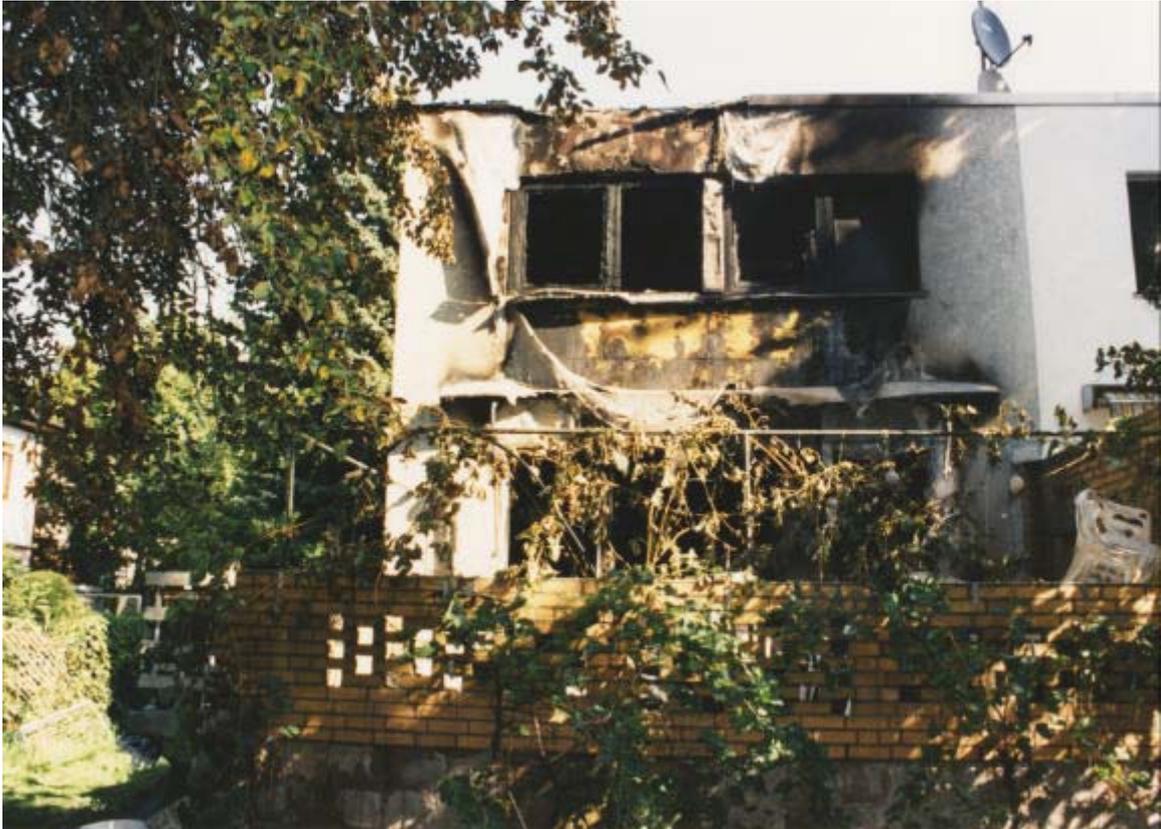
Bild 3

Unterhalb des rechten Fensterflügels des linken Fensters im OG sind die intensivsten Brandzerstörungen oberhalb der Terrassenfensterfront vorhanden. Hier ist die Abdeckung der Markise vollständig weggeschmolzen.

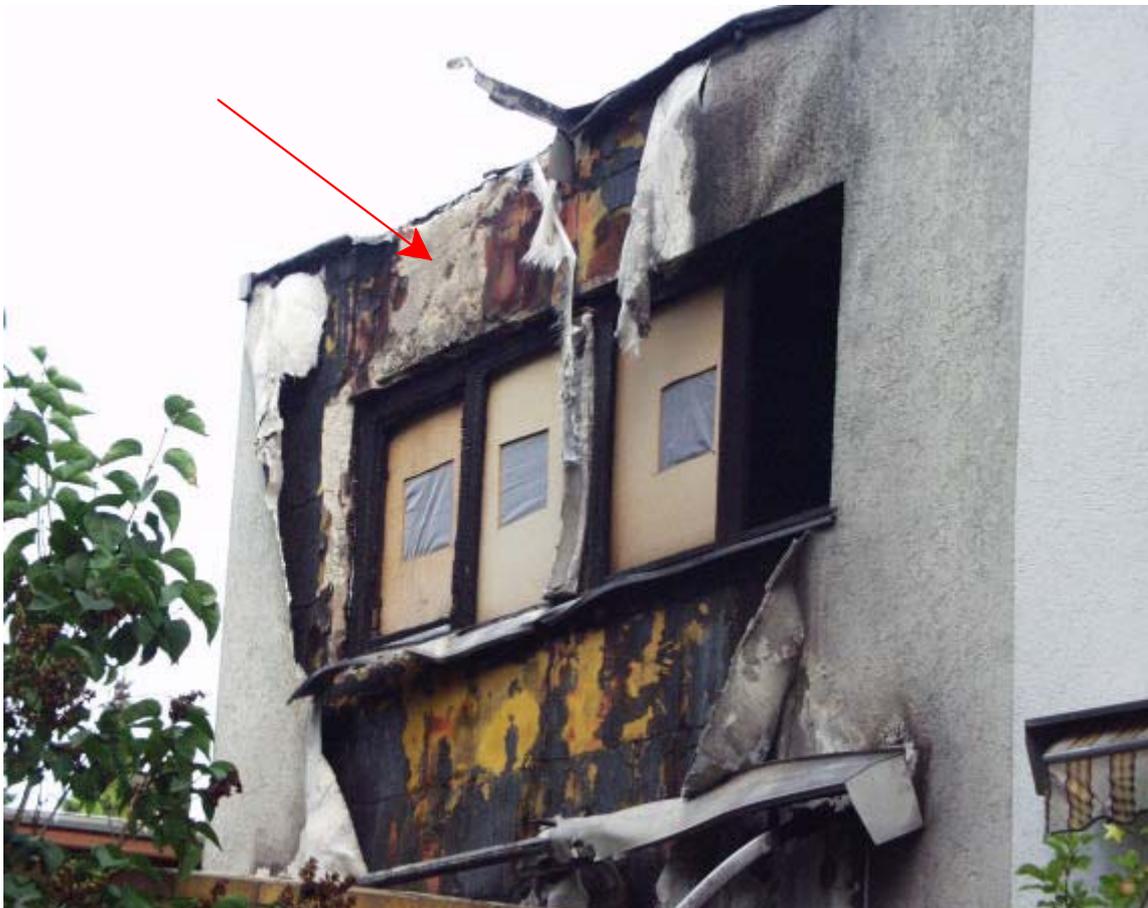
Bild 4

Die intensivsten Zerstörungen sind oberhalb des Fensters des Krankenzimmers vorhanden. Hier ist nicht nur Putz und Dämmschicht zerstört, es gibt auch Abplatzungen am Mauerwerk (siehe Pfeil).

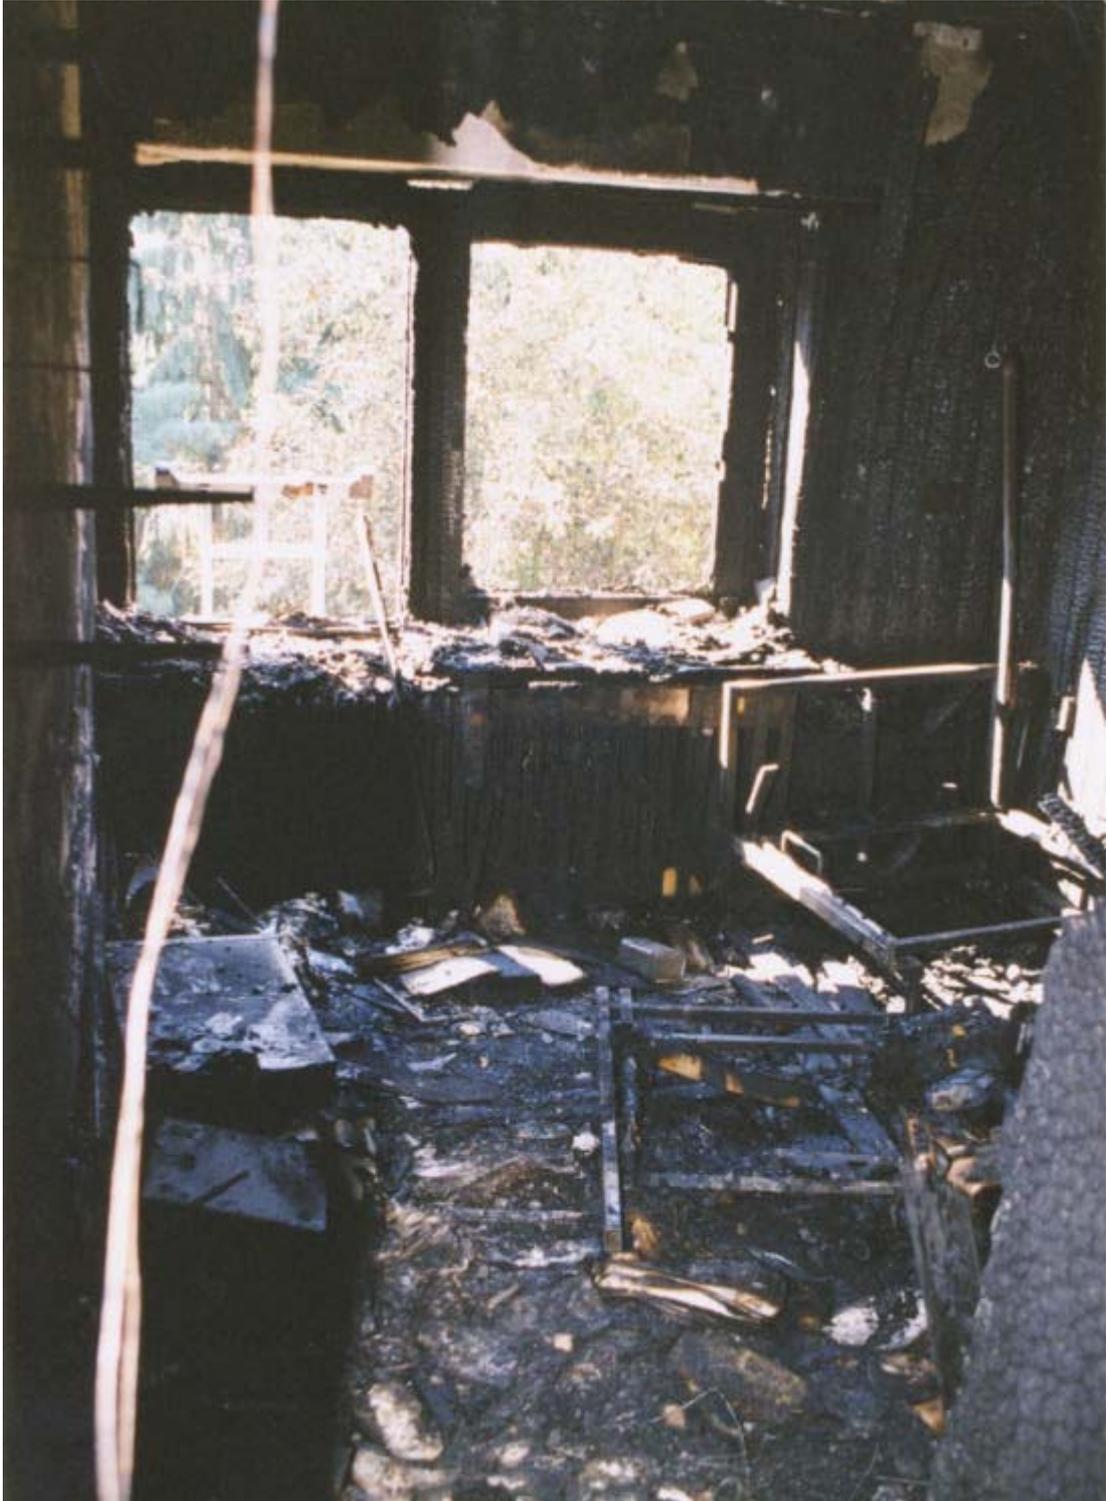
Bild 1

Bild 73 der Bildmappe I der Kriminalpolizei, die den Zustand im Krankenzimmer nach Ablöschen durch die Feuerwehr und Bergung der Leiche widerspiegelt. Am linken Bildrand sind technische Geräte zu erkennen, die auf den möglicherweise dort vorhandenen Resten des Fernsehschränkchens stehen, der dort gestanden haben soll.

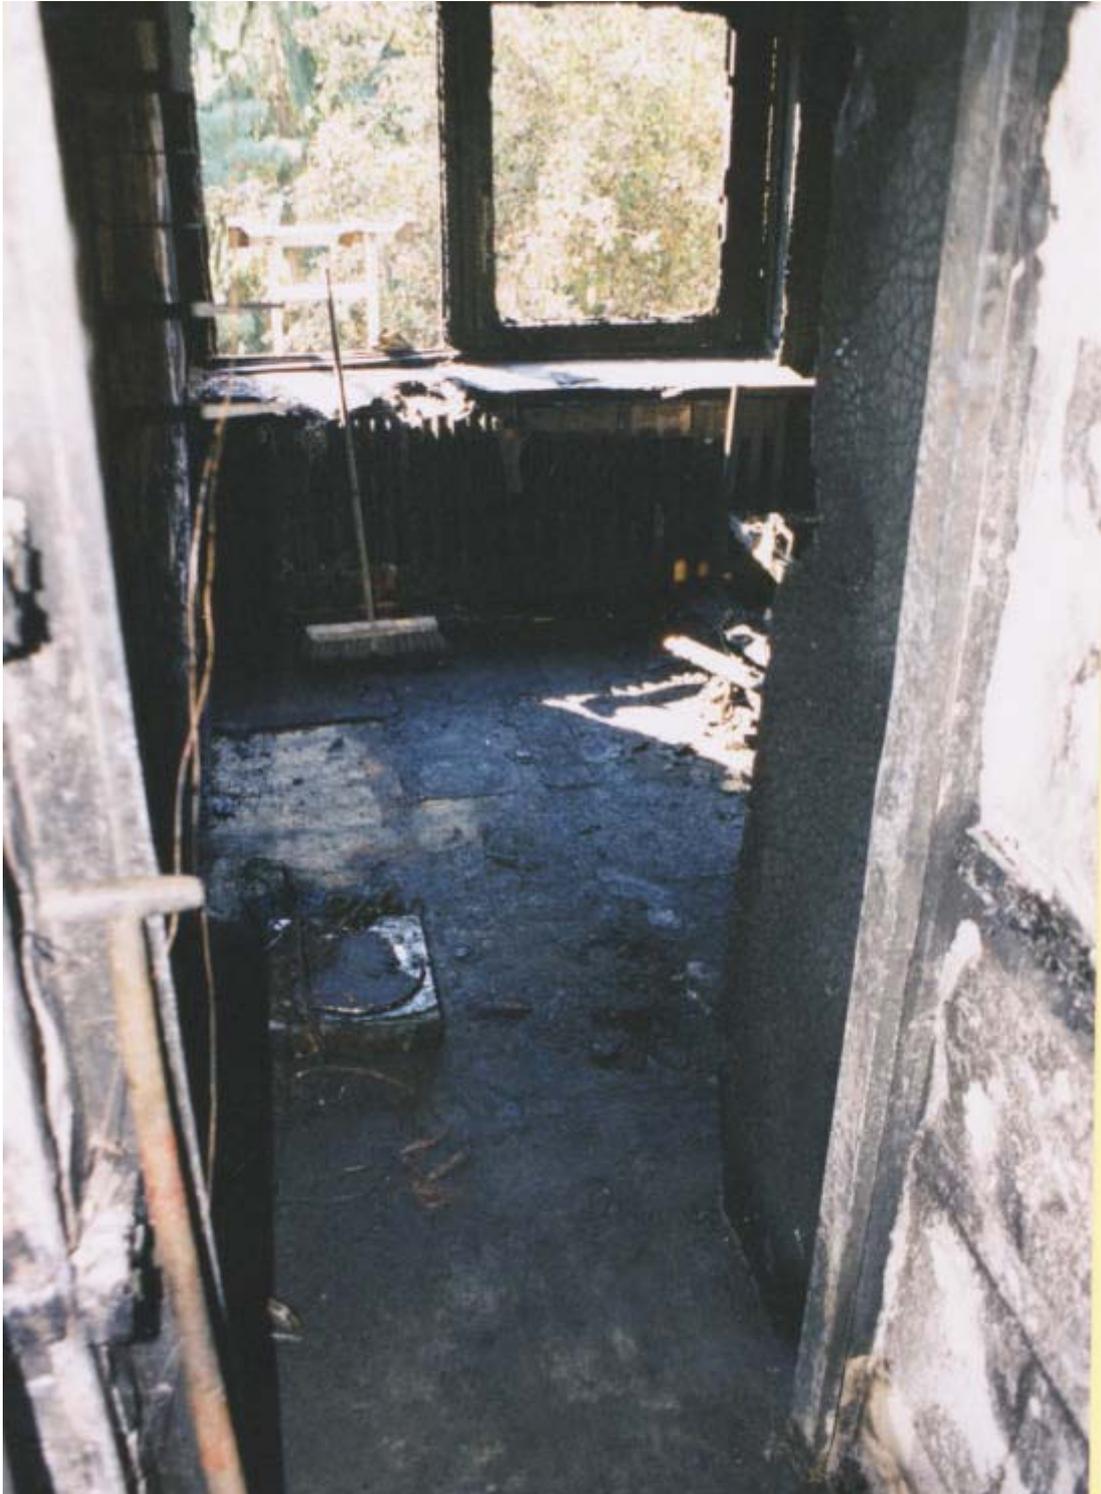
Bild 2

Bild 77 der Bildmappe I der Kriminalpolizei, das den Zustand nach der Beräumung der linken Seite des Krankenzimmers zeigt. Die Oberfläche des mit Teppichfliesen belegten Fußbodens wird als starker Abbrand bzw. thermische Verkrustung beschrieben.

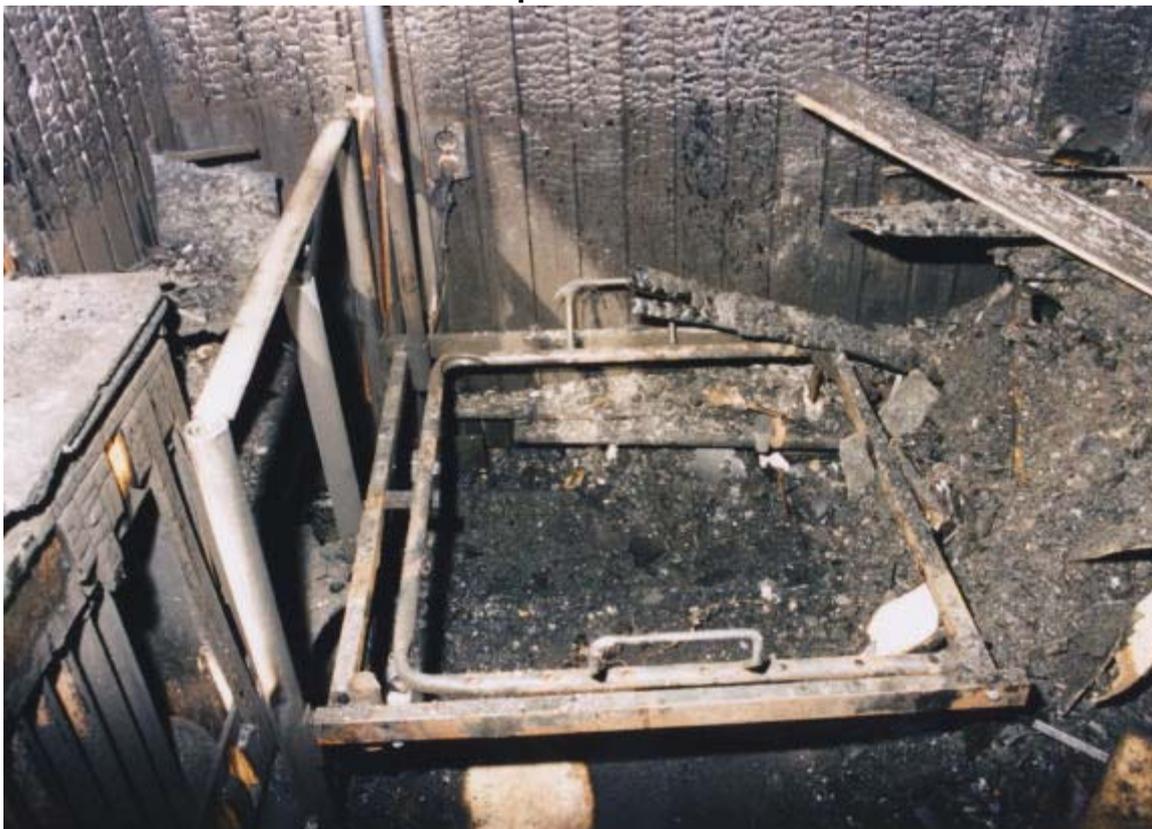
Bild 3

Bild 80 der Bildanlage I der Kriminalpolizei, das belegt, daß auf der rechten Raumseite lediglich Beräumungen im Kopfbereich des Bettes erfolgten.

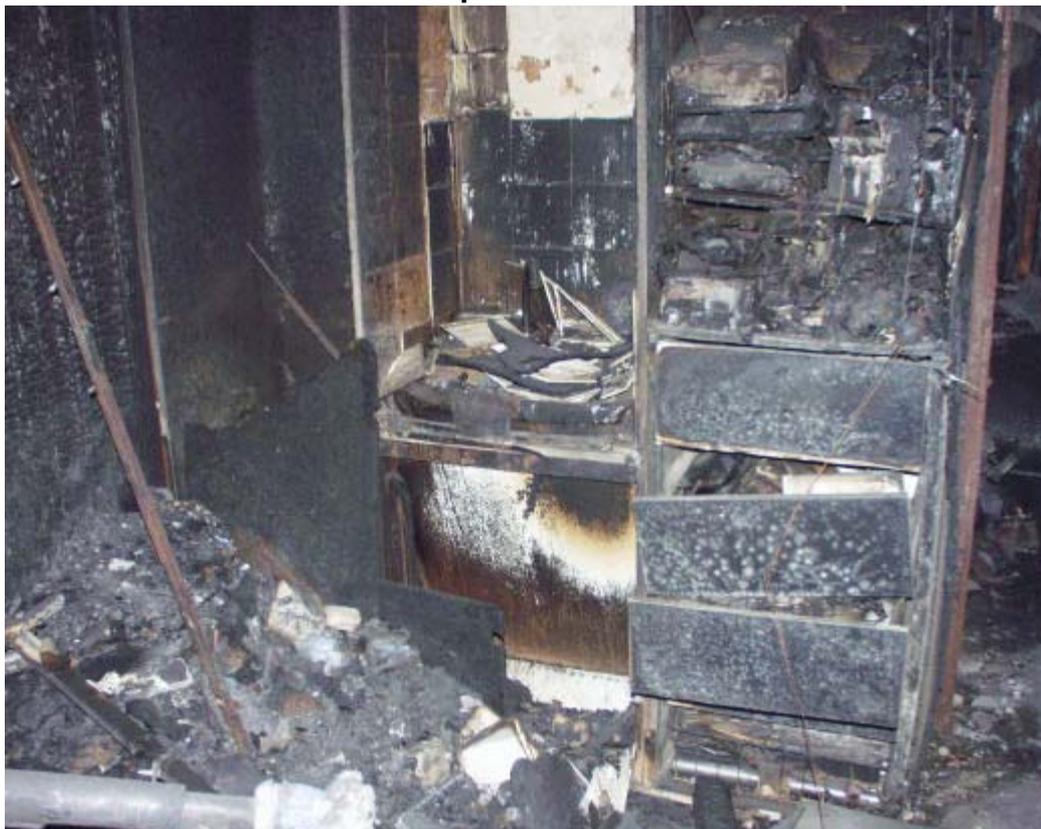
Bild 7

Blick auf den Wandschrank, wie er vorgefunden wurde. Schranktüren waren abgerissen bzw. zerbrochen worden. In der Mitte ist das integrierte Waschbecken zu sehen.

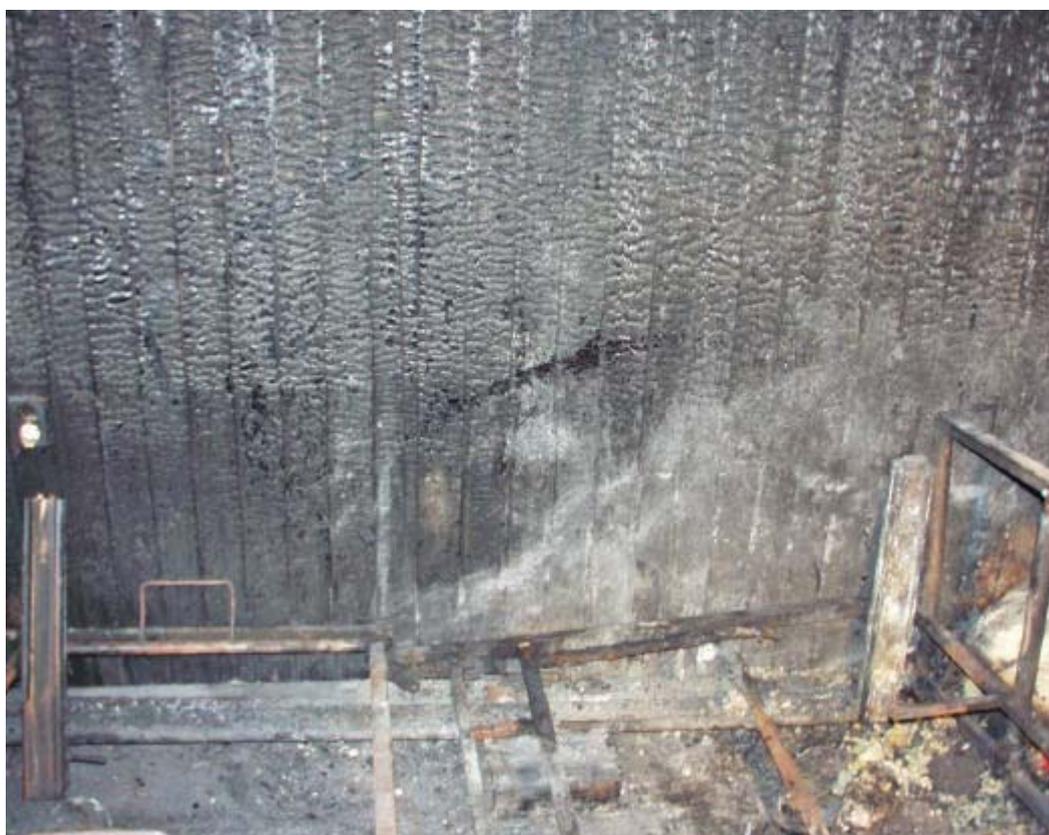
Bild 8

Ansicht des beräumten Krankenzimmers mit dem wiederhergestellten Standort des Bettes mit Blick auf die Wandverkleidung, die erst oberhalb der Liegefläche deutliche Waffelungen aufweist. In Deckennähe sind diese am intensivsten.

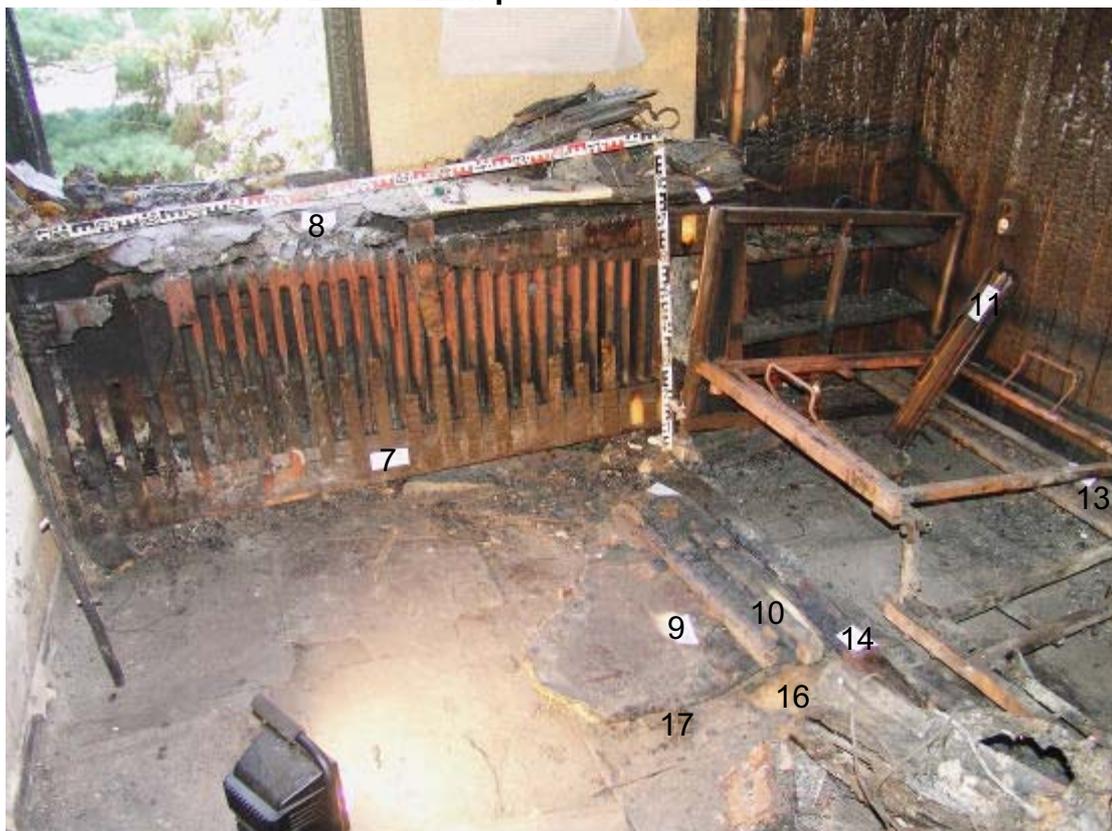
Bild 9

Übersichtsaufnahme des beräumten Krankenzimmers mit der Heizkörperverkleidung (Spur 7), der Fensterbank (Spur 8), den Resten der Tischplatte (Spur 9), zwei Tischbeinen (Spur 10), dem Bettpfosten der Kopf-/Wandseite (Spur 11), den Bettgeländerbrettern der Raum- und der Wandseite (Spuren 13 und 14) und den Bodenbelag (Spuren 16 und 17).

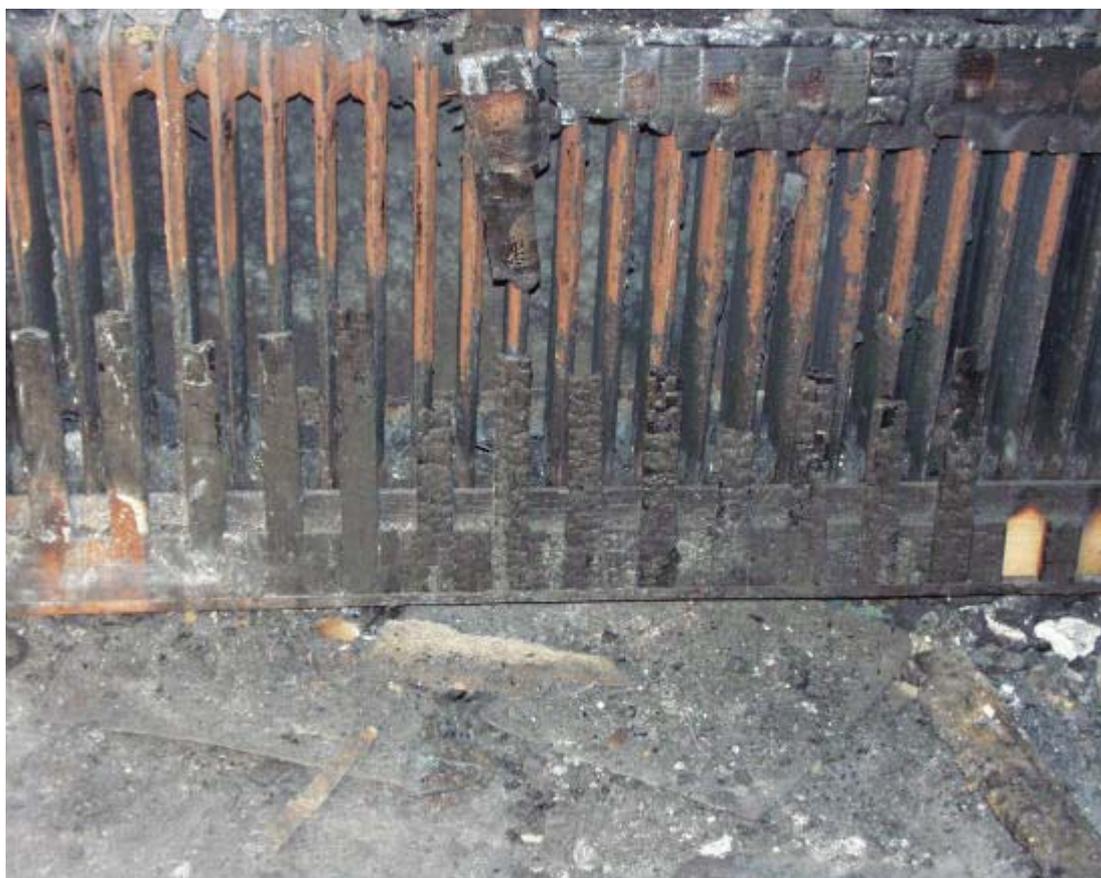
Bild 10

Hauptsächlicher Abbrand der Heizkörperverkleidung von oben, aber Waffelungen auf eng begrenzten Bereich in der Mitte von unten.

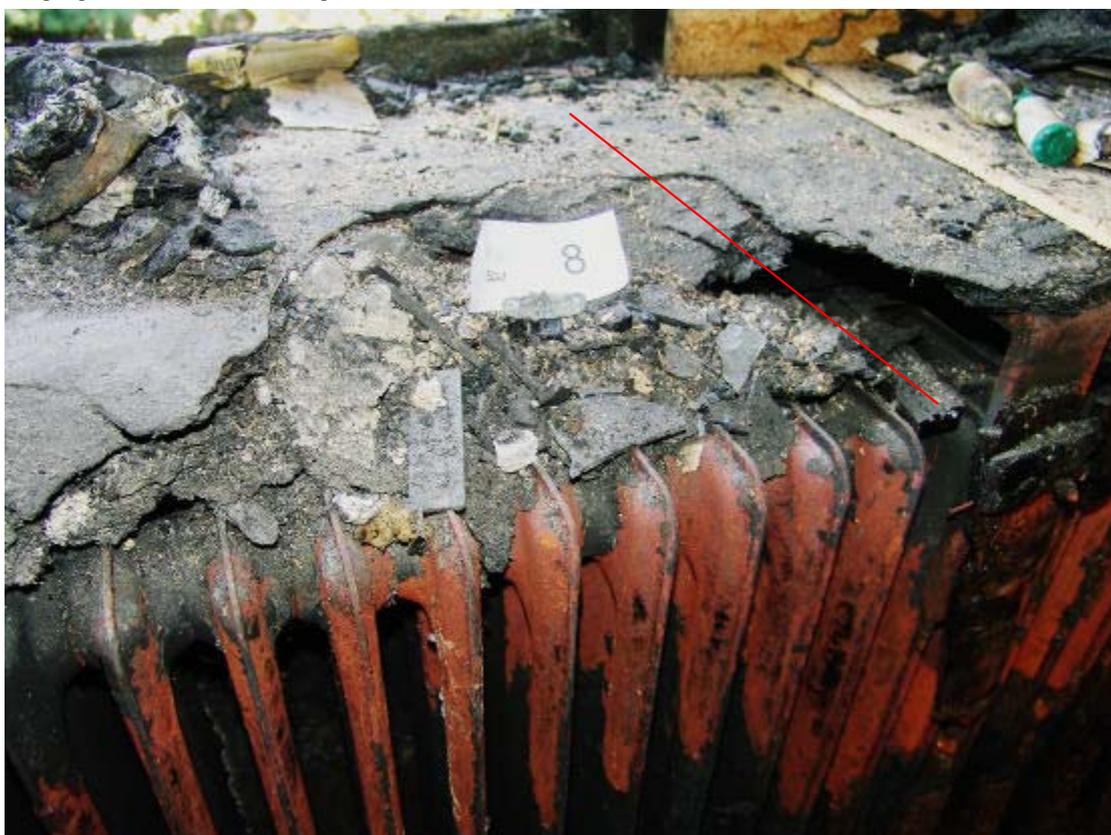
Bild 12

An der Fensterbank befindet sich vor dem angekippten Fensterflügel eine starke Einbrennung. Die rote Linie entspricht einer Entfernung von 80 cm vom Bett. Der vor dem Bett stehende Tisch hatte eine Abmessung von 80 x 80 cm.

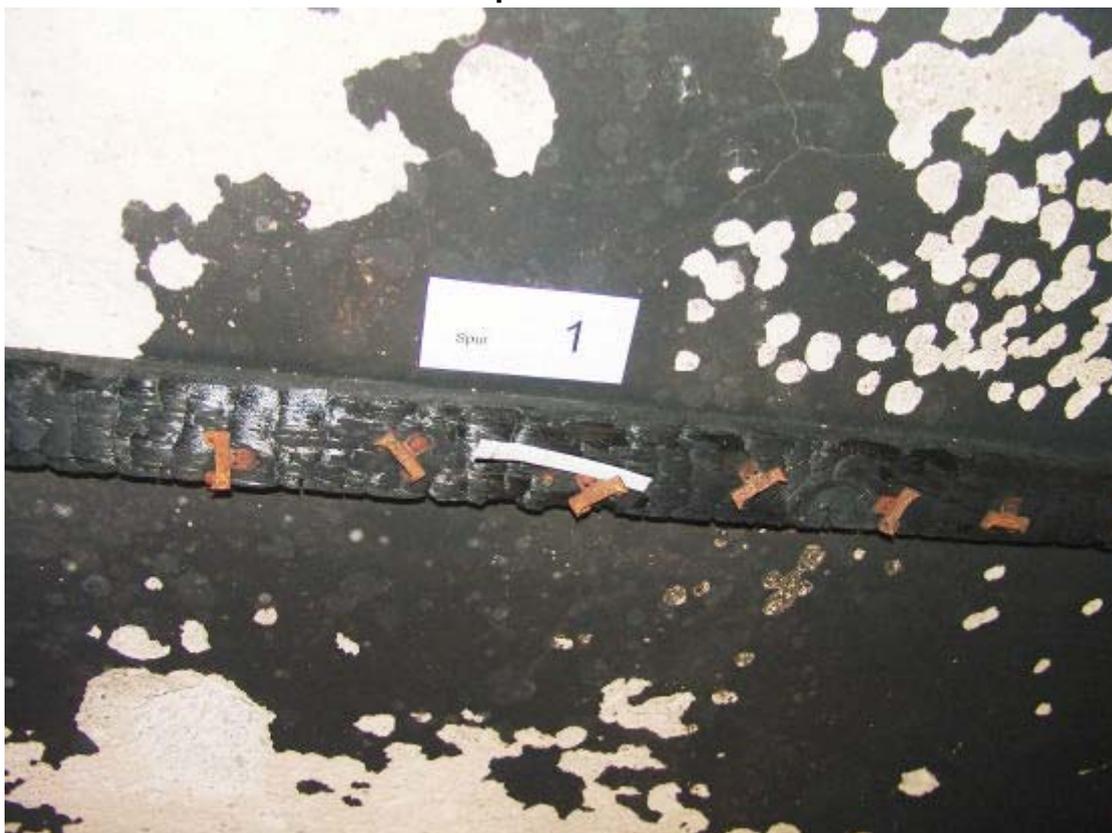
Bild 13

Nur im Fensterbereich sind Waffelungen an den Tragleisten der Deckenverkleidung vorhanden, wie sie hier bei Spur 1, die sich oberhalb von Spur 17 befindet, sichtbar sind.

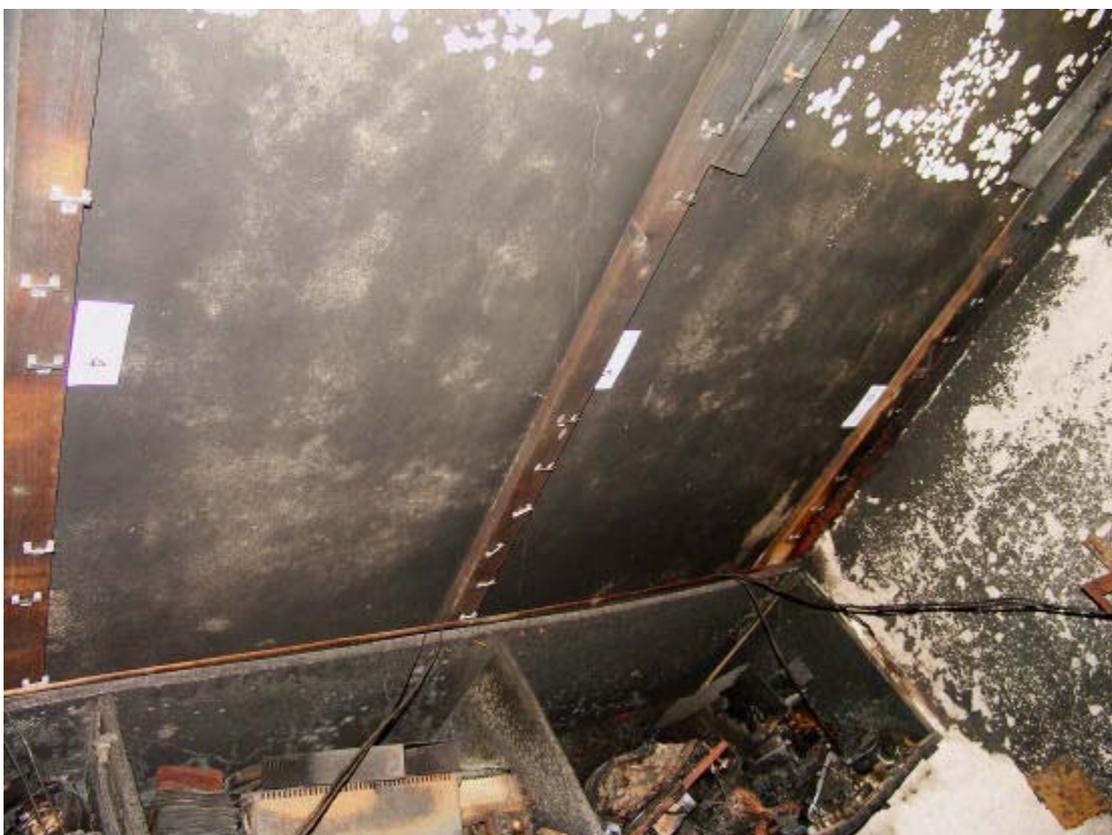
Bild 14

Dagegen sind die Tragleisten der Deckenverkleidung im Türbereich ohne Brandeinwirkungen (Spuren 4, 5 und 6). Hier ist die Deckenverkleidung nachträglich entfernt worden .

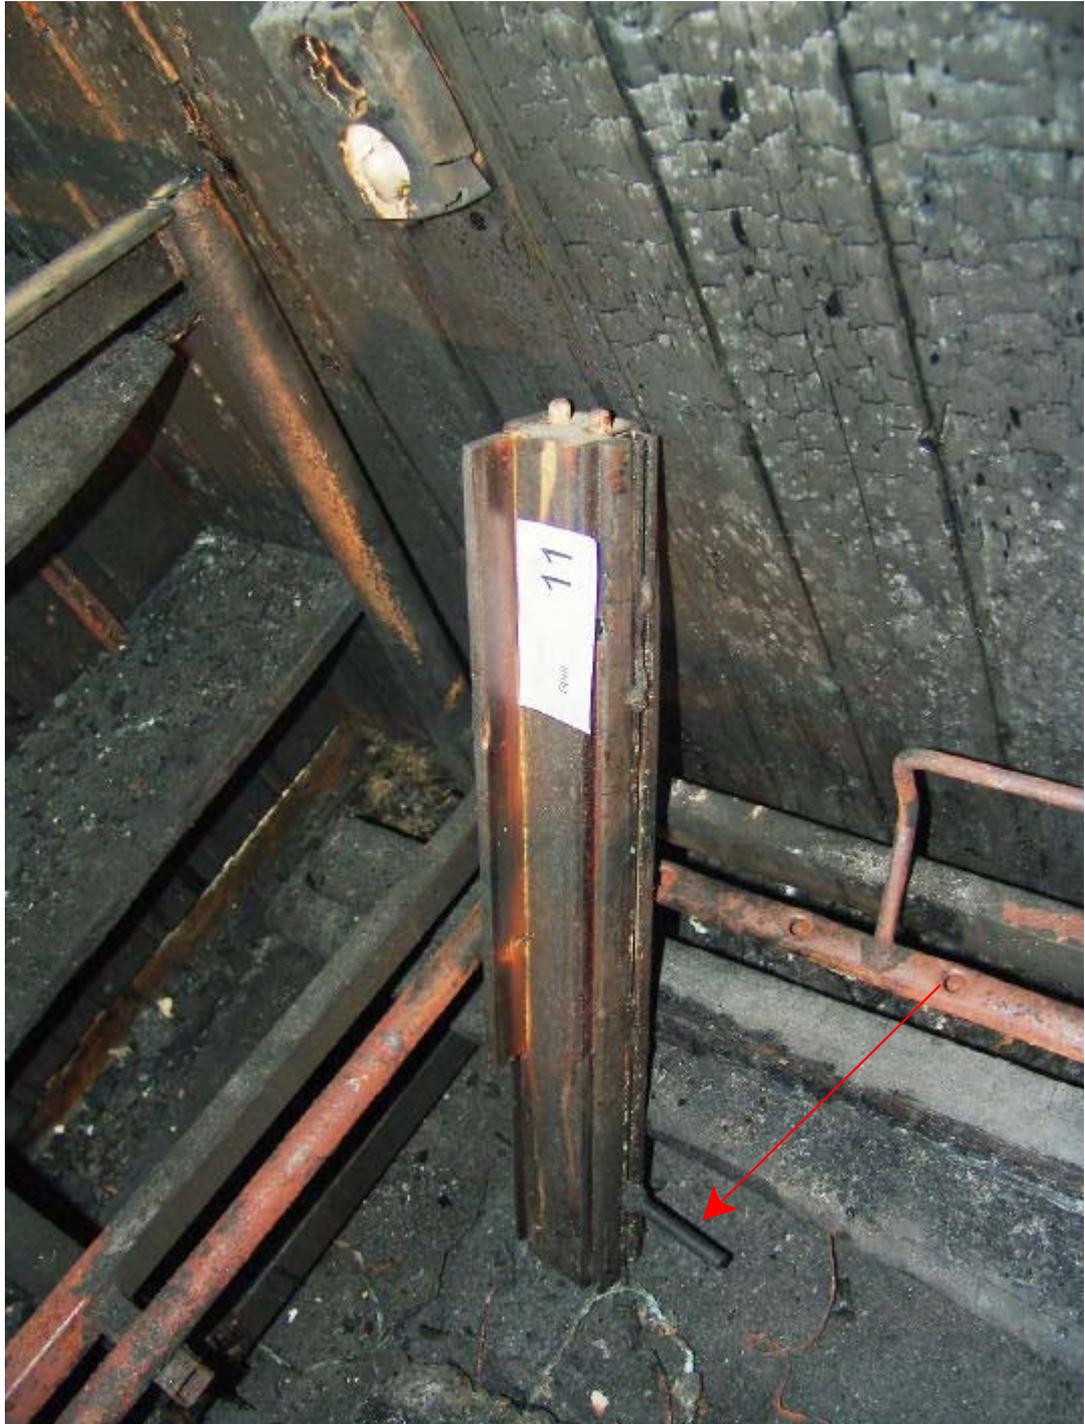
Bild 15

Blick auf den Bettpfosten der Kopf-/Wandseite, der kaum Brandeinwirkungen aufweist. Selbst eine der Führungen aus Plaste für die Geländerbretter ist noch erhalten (siehe Pfeil).

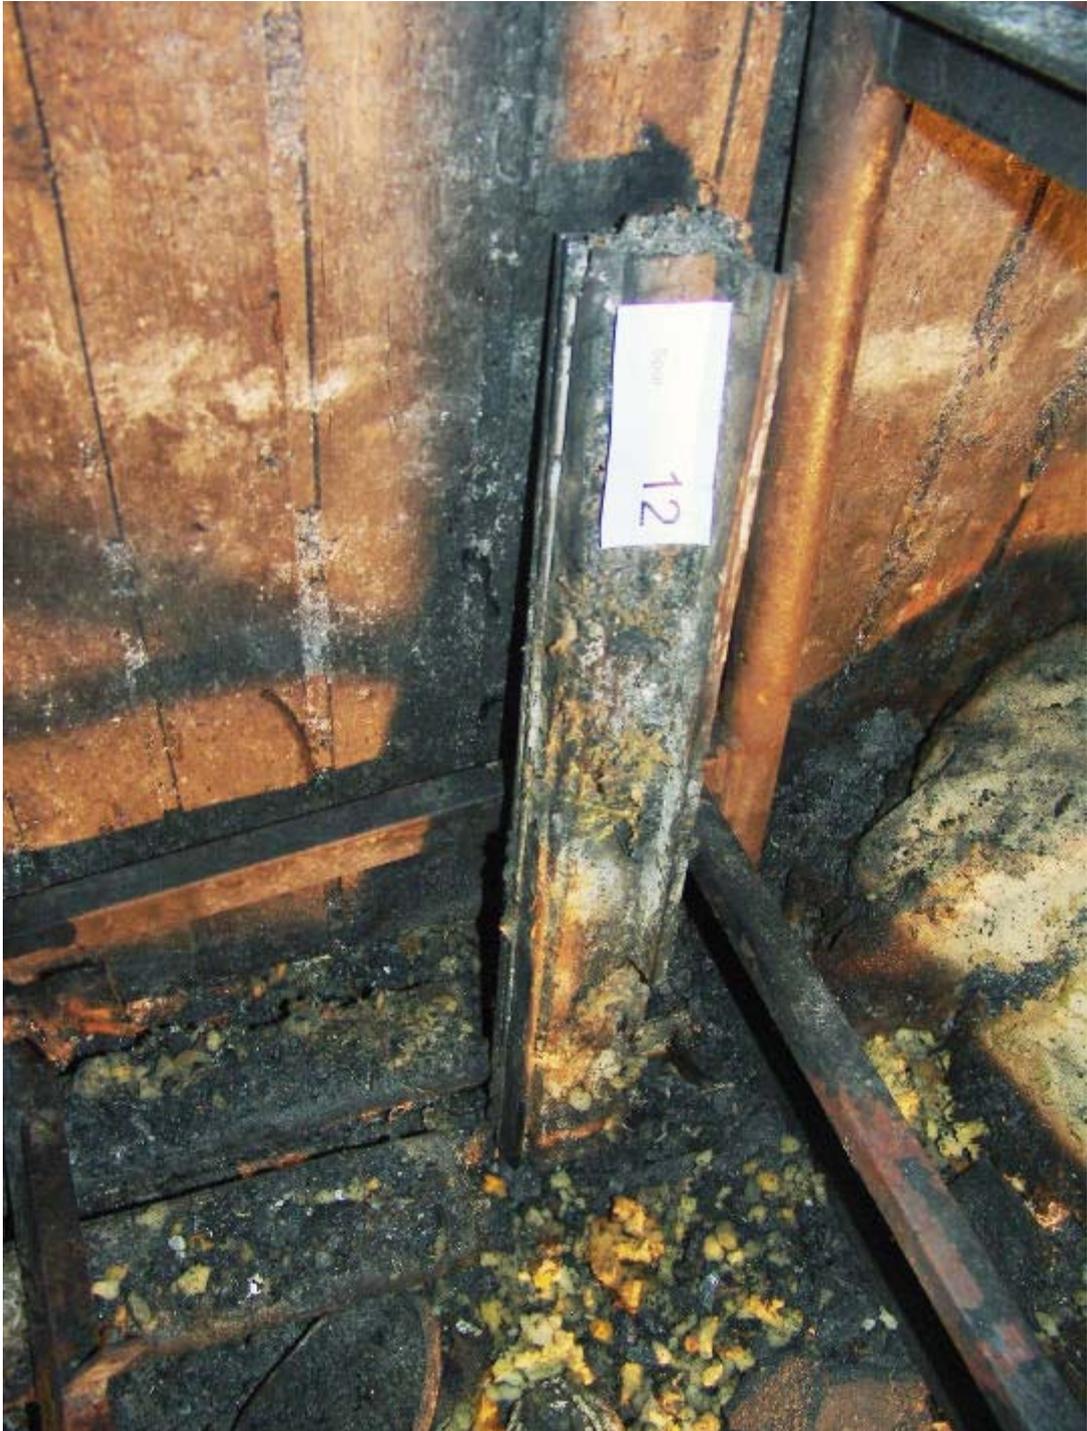
Bild 16

Auch der Bettpfosten der Fuß-/Wandseite (Spur 12) weist nur geringfügige Brandeinwirkungen auf.

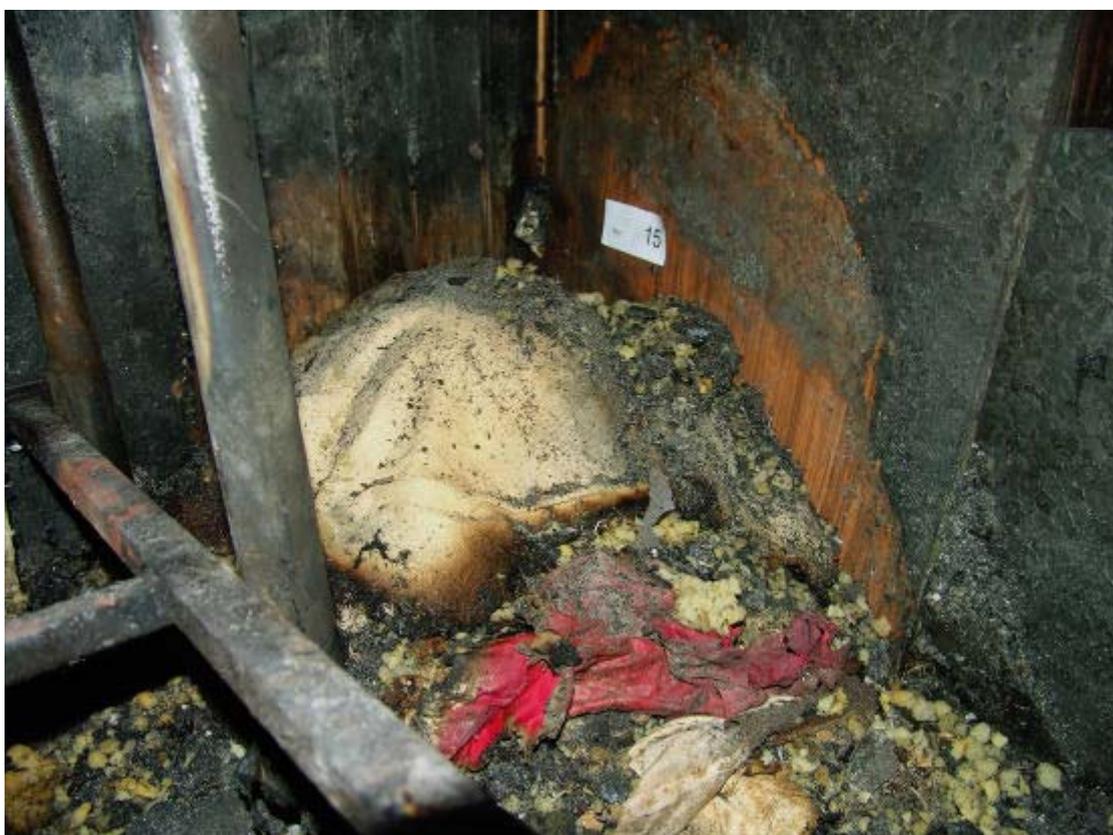
Bild 18

Im Zwischenraum zwischen Bett und Schrank wurden die weitgehend erhalten gebliebene Bettdecke aufgefunden (Spur 15), die vor Brandeinwirkung dort zum Liegen kam, wie die unbeeinflusste Oberfläche der Schranktür zeigt.

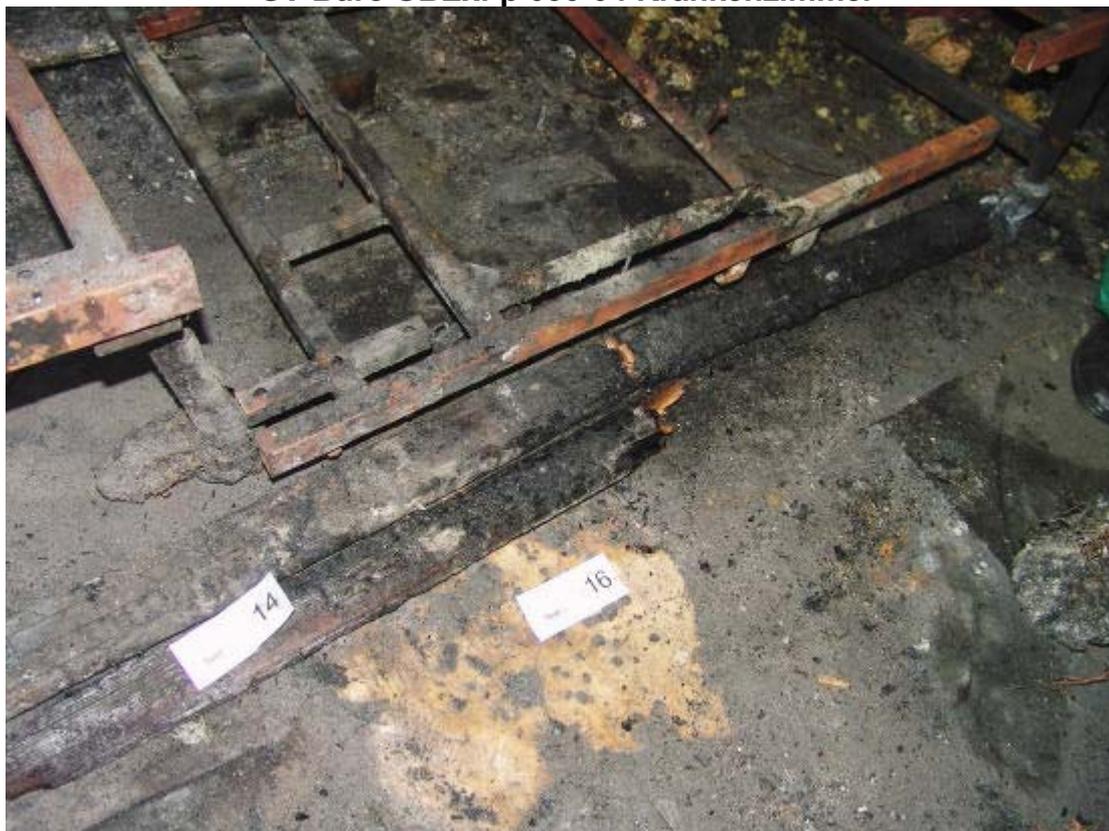
Bild 19

Auch die raumseitigen Geländerbretter (Spur 14) sind erhalten geblieben (von einer fehlt ein Teil, aber Bruchkante vorhanden). Spur 16 ist ein aufgrund einer Abdeckung erhalten gebliebenes Stück des PVC-Belages.

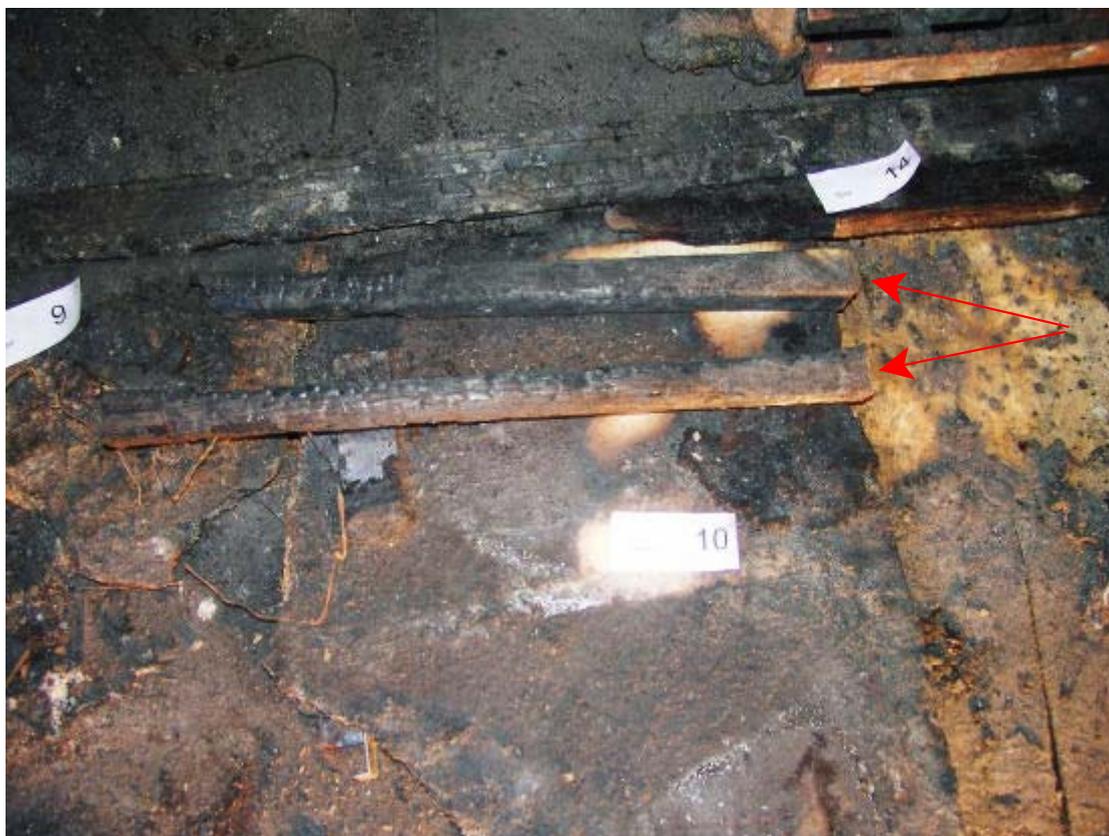
Bild 20

Neben den Resten des vorderen Bettgeländers (Spur 14) und der Tischplatte (Spur 9) sind hier im Zentrum zwei aufgefundene Tischbeine (Spur 10) zu sehen. Bei den Tischbeinen sind die Füße (siehe Pfeile) im Gegensatz zu den oberen Bereichen nicht angebrannt.

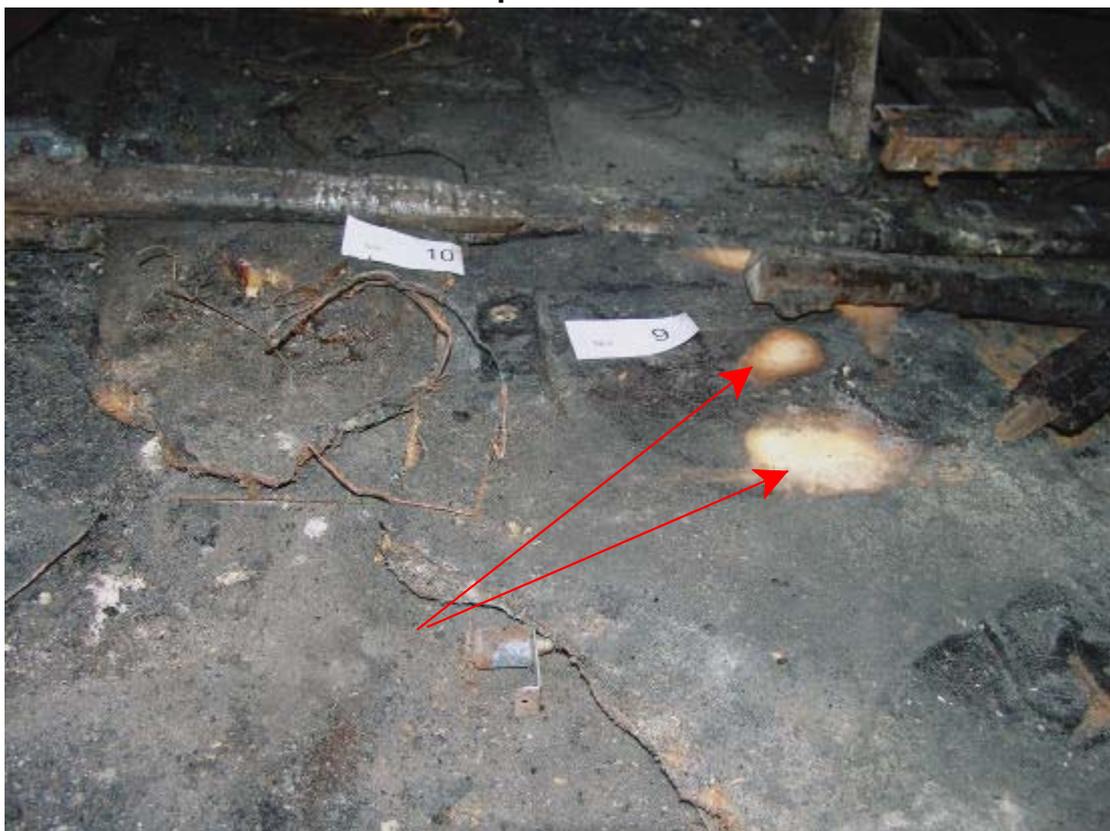
Bild 21

Ansicht der Reste der Tischplatte, von der die bettzugewandte Seite erhalten blieb. Dort, wo die Oberfläche ohne Brandeinwirkung ist (siehe Pfeile) stand ein Aufsatz.

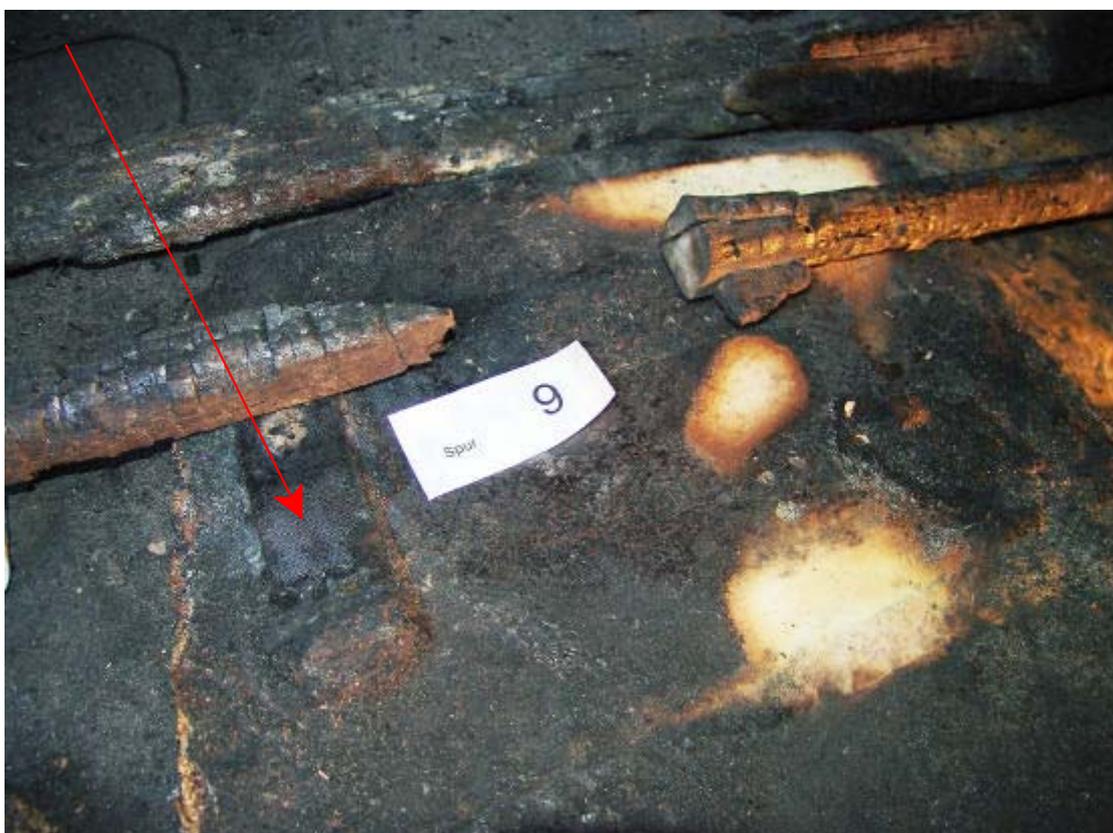
Bild 22

Neben den Abdrücken des Aufsatzes ist auf der Tischplatte auch der Rest der Fernbedienung für den Fernseher erhalten geblieben (siehe Pfeil).
