Gutachten

zur Entstehungsursache des Brandschadens vom 18.09.2003 in der einen Hälfte des Doppelreihen-Wohnhauses *Uhuweg 19c* in *12351 Berlin*

Aktenzeichen: rs-cr / p 030 / 04

Schadensobjekt: Einfamilienhaus (Doppelreihen- Wohnhaus)
 Uhuweg 19 c in 12351 Berlin

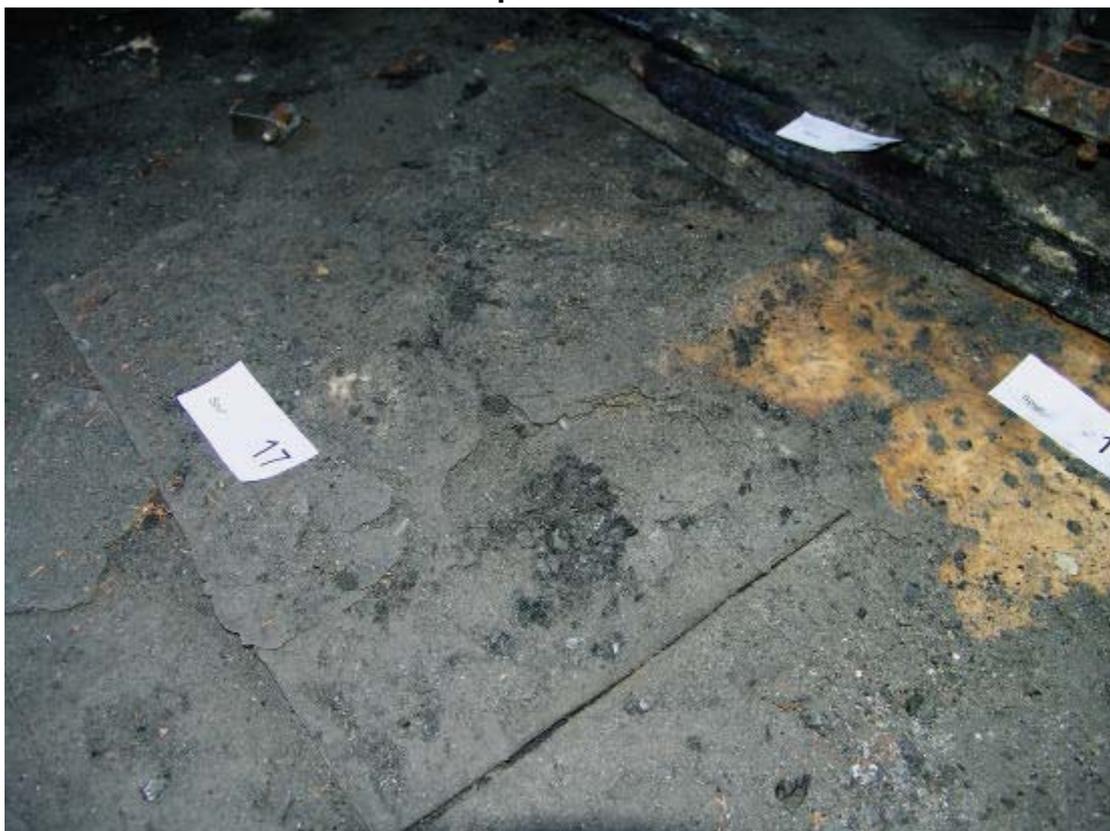
Bild 23

Außer dem erhalten gebliebenen Rest des PVC-Belages (Spur 16) ist der übrige Teil verbrannt. Angrenzend an diesen Bereich befindet sich auch ein Einbrand in den Teppichfliesen (Spur 17).

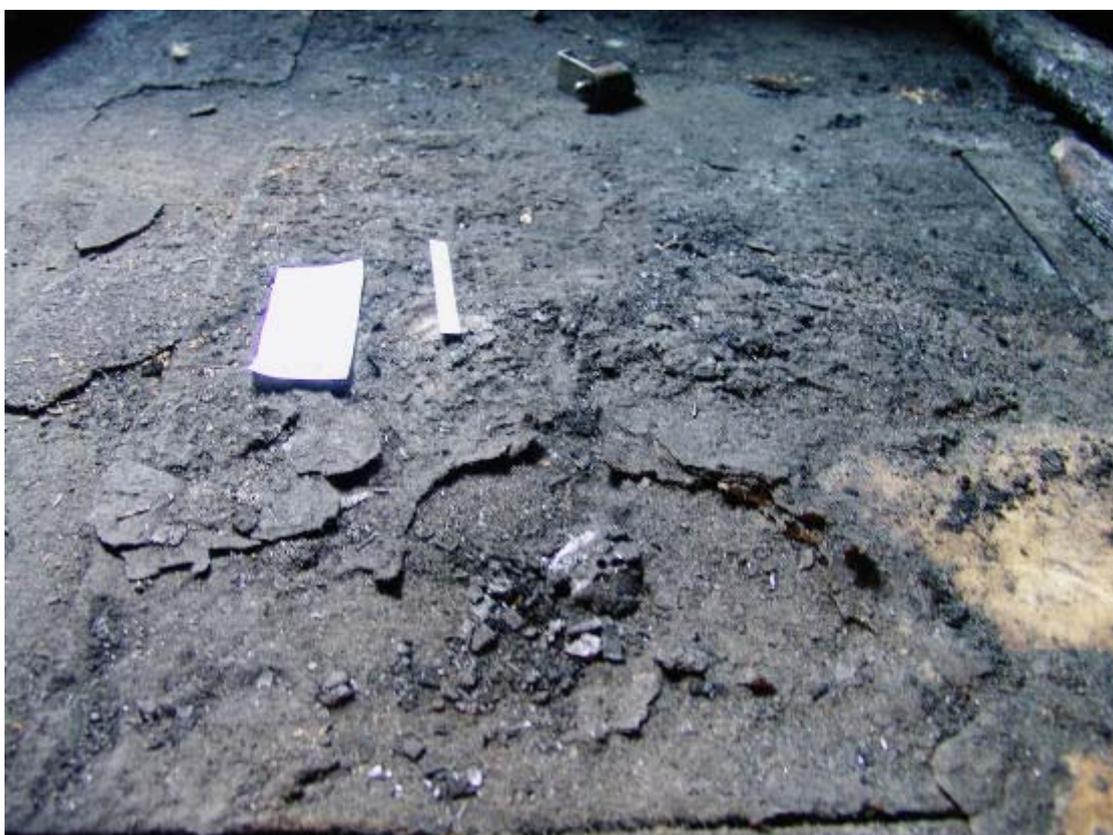
Bild 24

Im *Brandausbruchsbereich (BAB)* kann anhand der vorgefundenen Brandspuren die *Brandausbruchsstelle (BAS)* auf den Bereich des Standortes des am Kopfende des Bettes stehenden Tisches auf der den Wandregalen zugewandten Seite lokalisiert werden.

Weitere Ansicht des Einbrandes in die Teppichfliesen, aus dem im Zusammenhang mit den weiteren Spuren geschlossen wird, dass hier der Brand entstand.

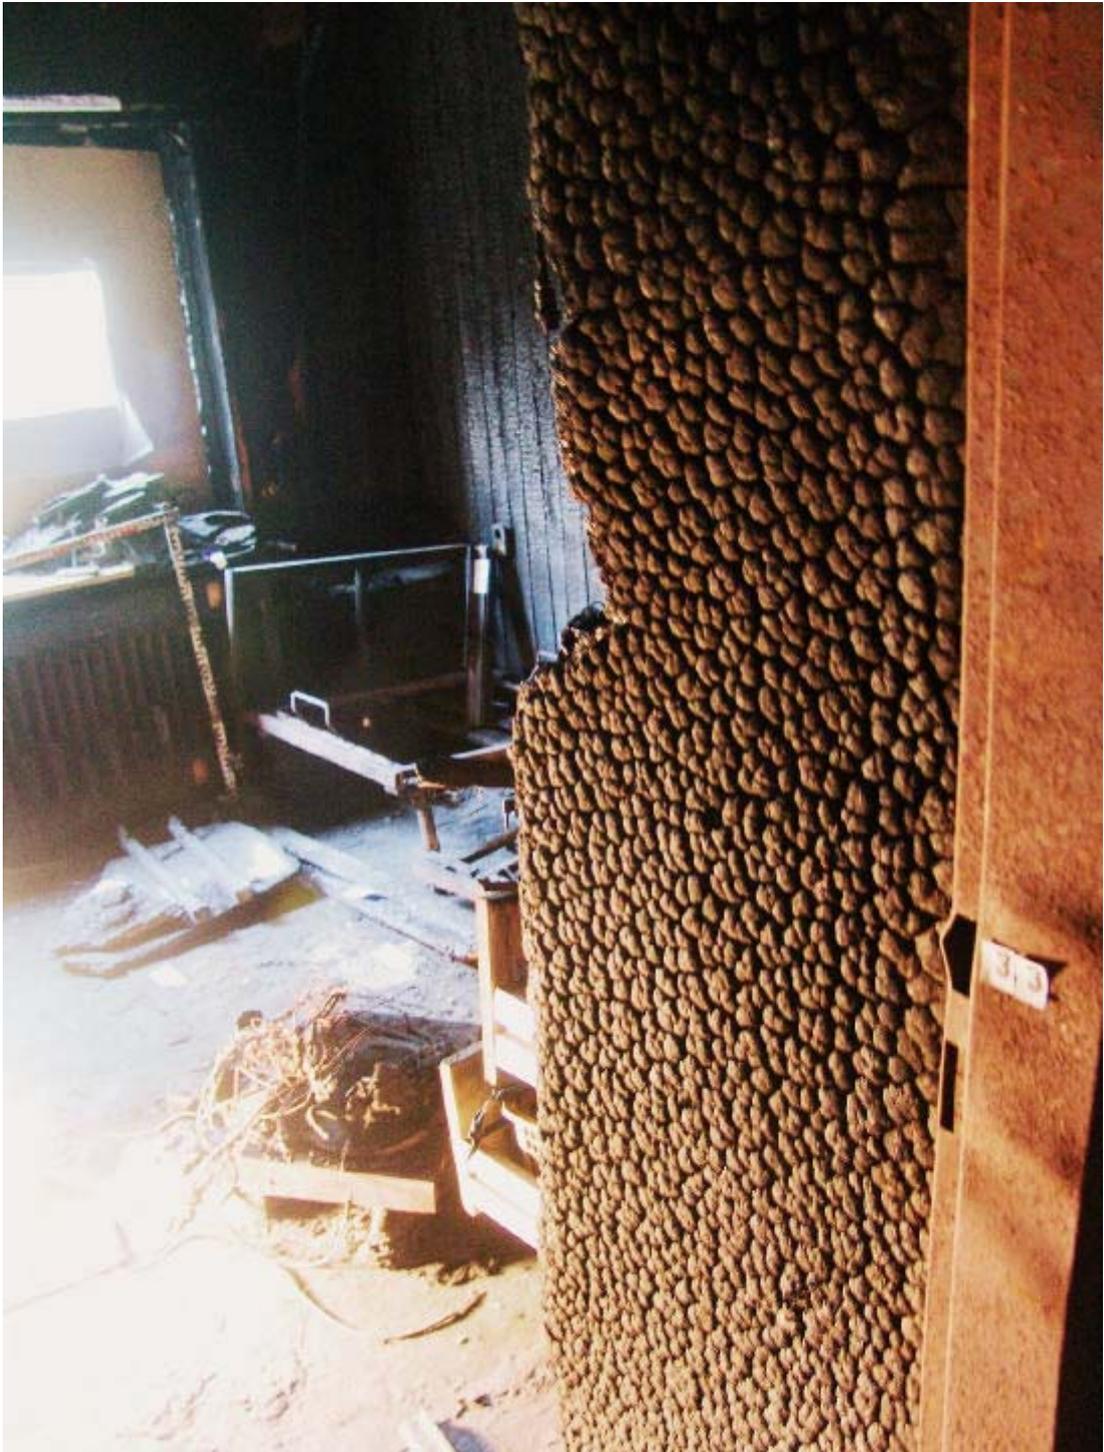
Bild 25

Blick auf die Seitenwand des Schrankes neben der Tür (Spur 20). Nur im Türbereich ist eine derartig intensive Waffelung entstanden. Die örtliche Begrenzung unmittelbar im Türbereich weist im Zusammenhang mit den anderen Spuren auf eine Entstehung durch einen Backdraft hin.

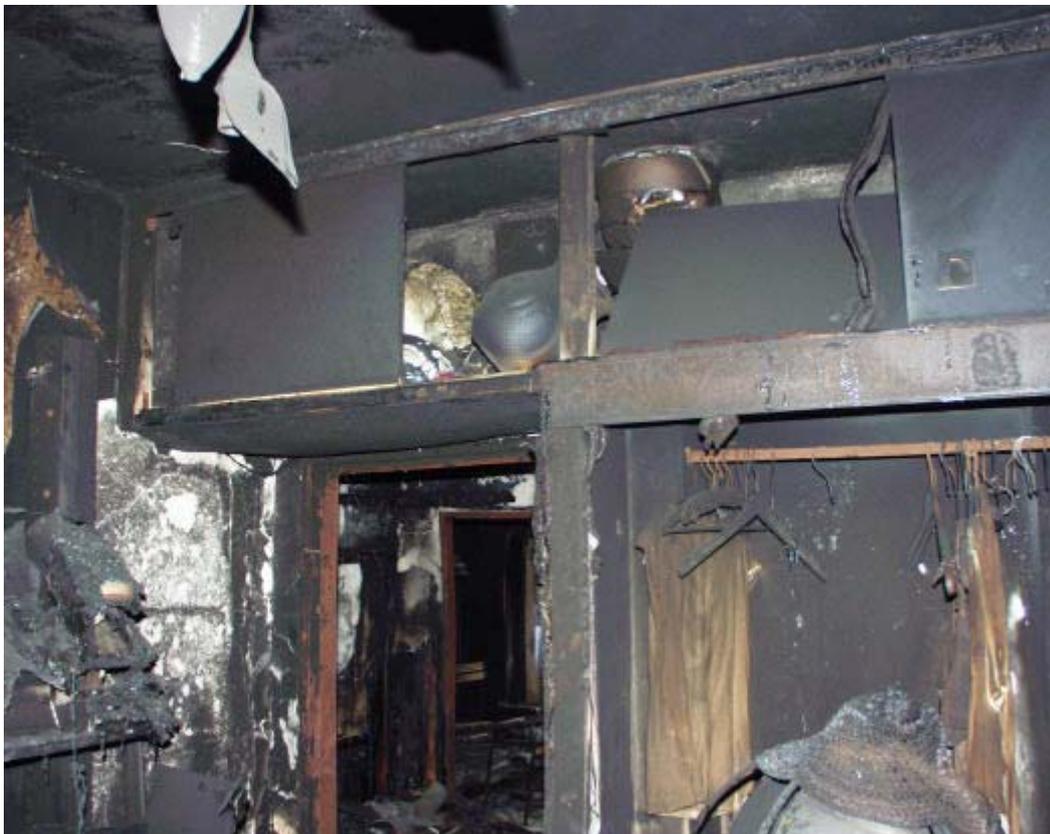
Bild 3
Ansicht der analog wie im Krankenzimmer an der Wand vorhandenen Schrankwand mit überbauter Tür. Auch das Brett über der Tür ist nur wenig brandgeschädigt.

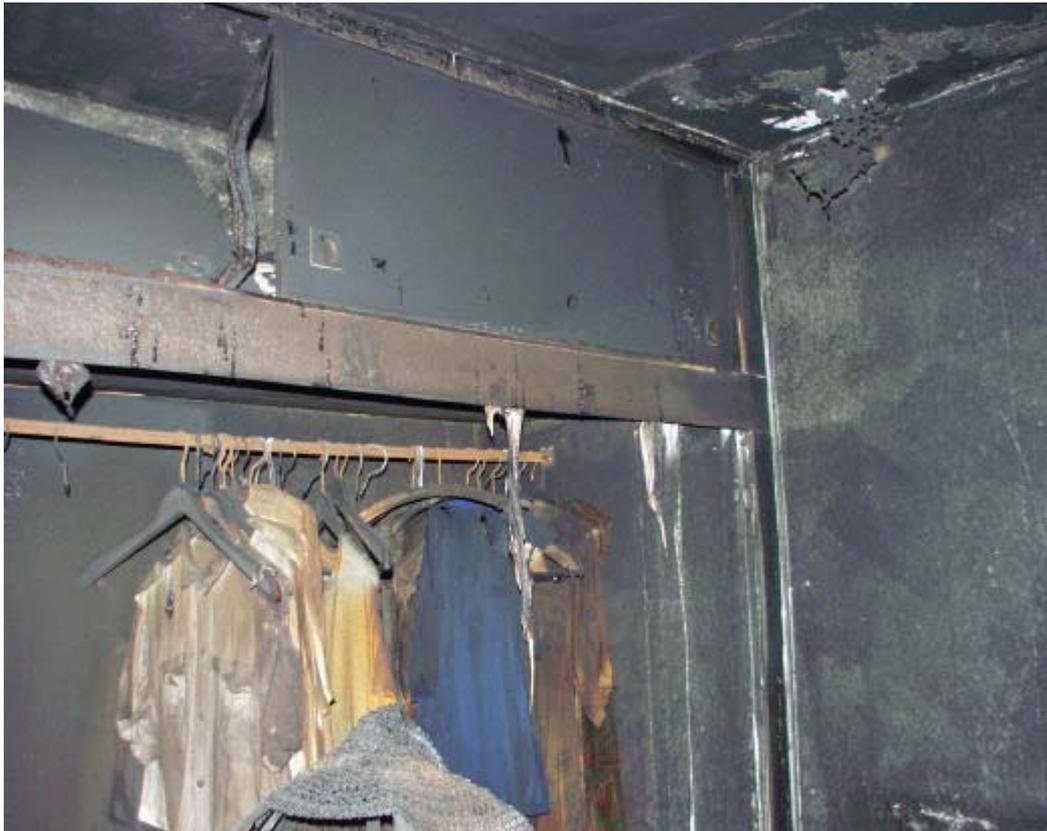
Bild 4
Ansicht der anderen Schrankwandseite, die die nur geringfügigen Brandeinwirkungen im oberen Bereich belegt.

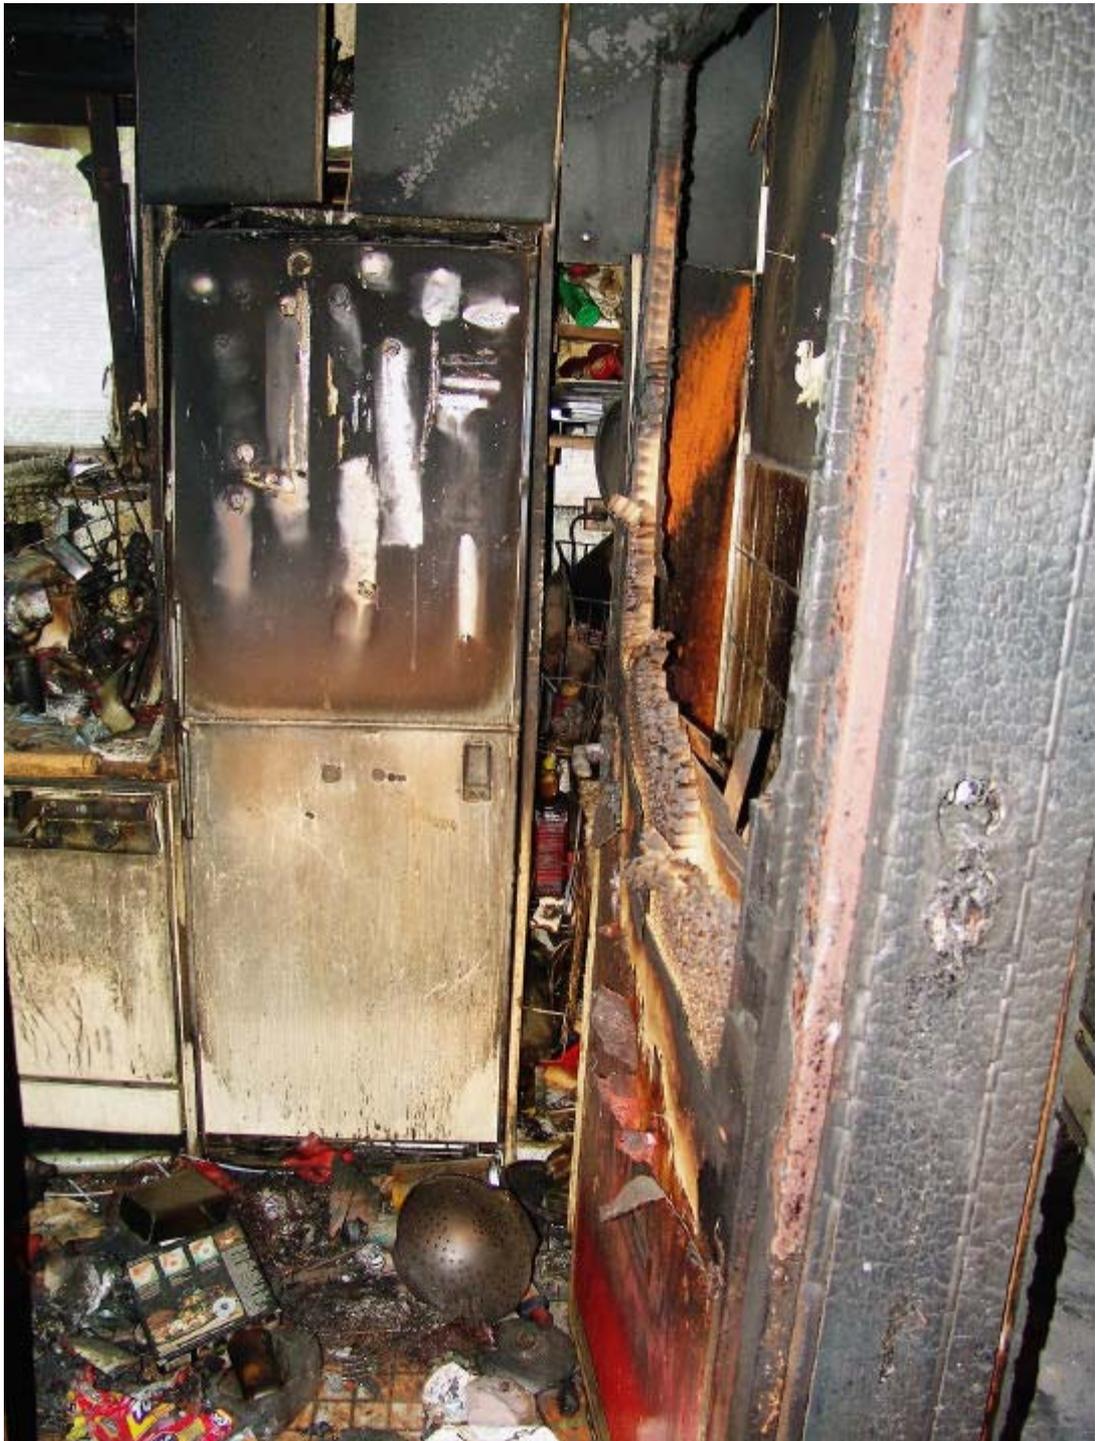
Bild 8

Blick von der Tür in die Küche im OG. Die Küche und die Tür sind nur im oberen Bereich vom Brand geschädigt.

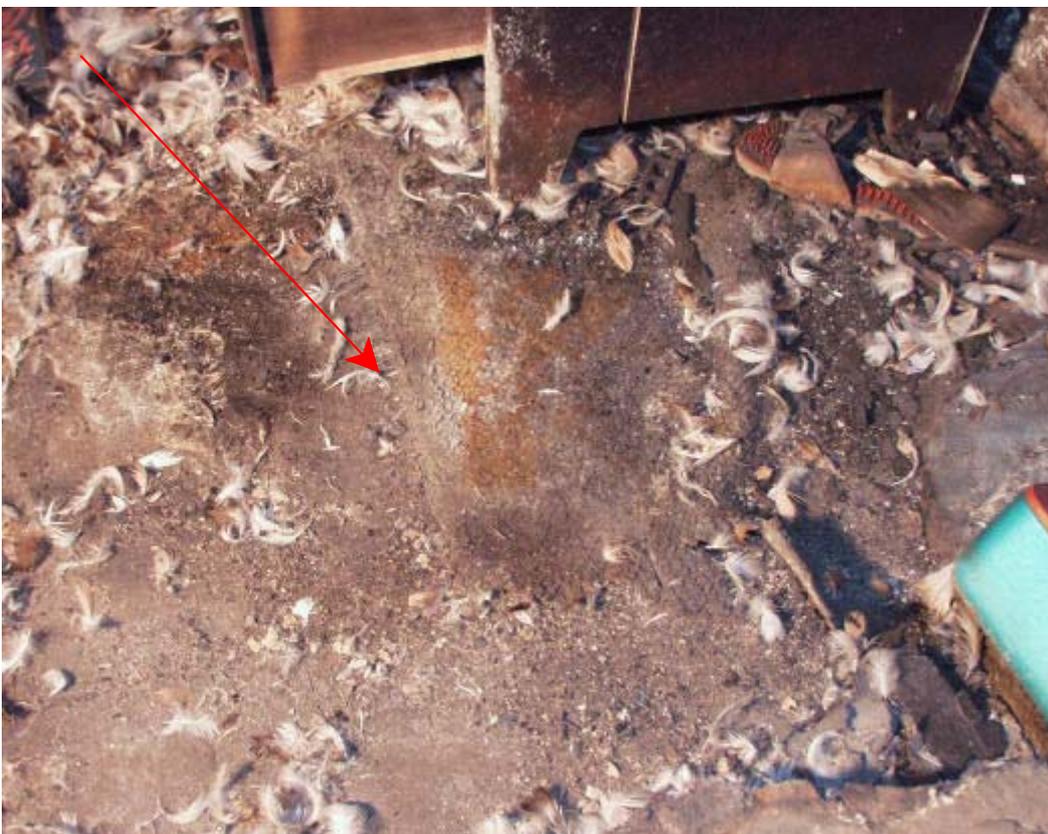
Bild 10

Der auf den Teppichfliesen, die direkt auf dem Estrich verlegt wurden, aufliegende Teppich zeigt Risskanten (siehe Pfeil).

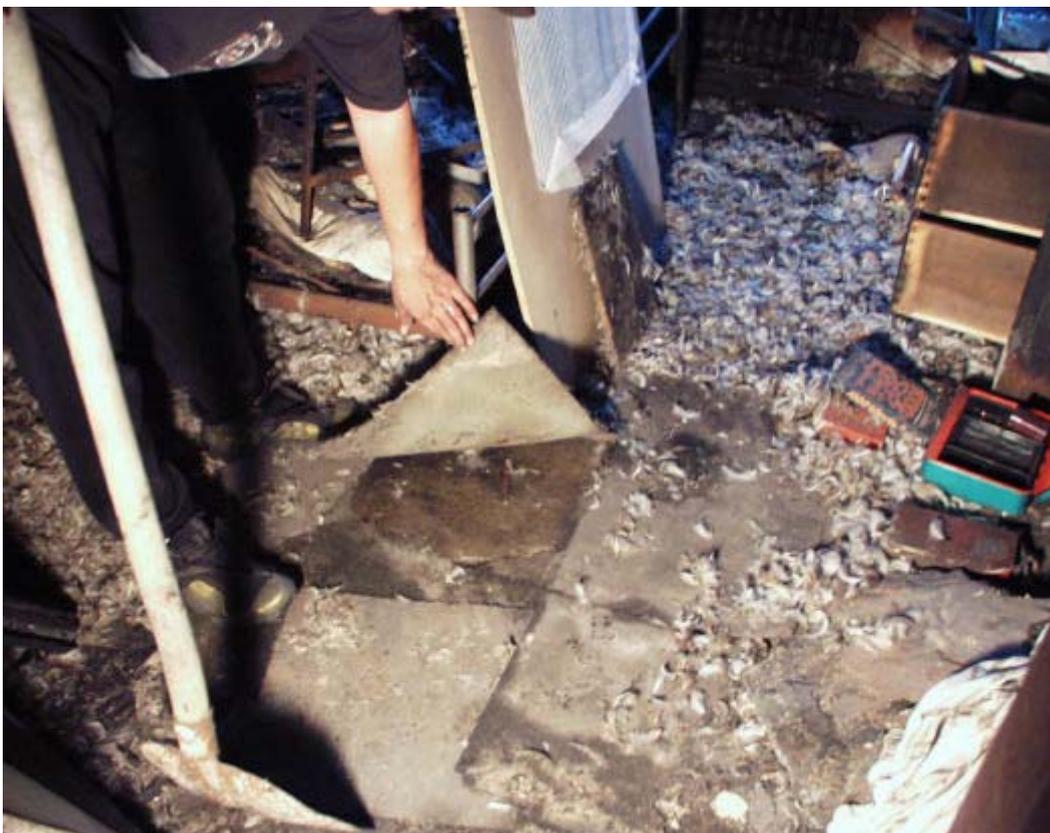
Bild 14

Der unter den Teppichfliesen vorhandene Estrich weist Risse auf.

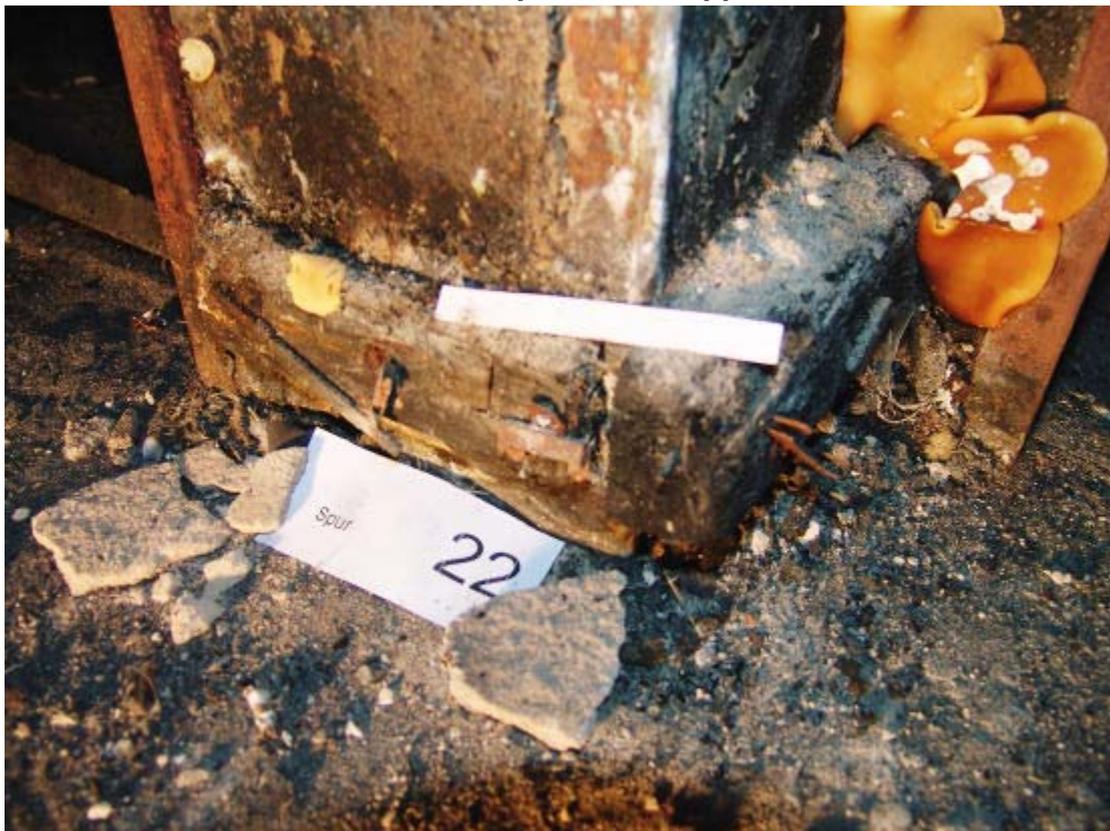
Bild 3
Nahaufnahme von Spur 22, die belegt, dass die Trageleiste nur geringfügige thermische Einwirkungen aufweist.

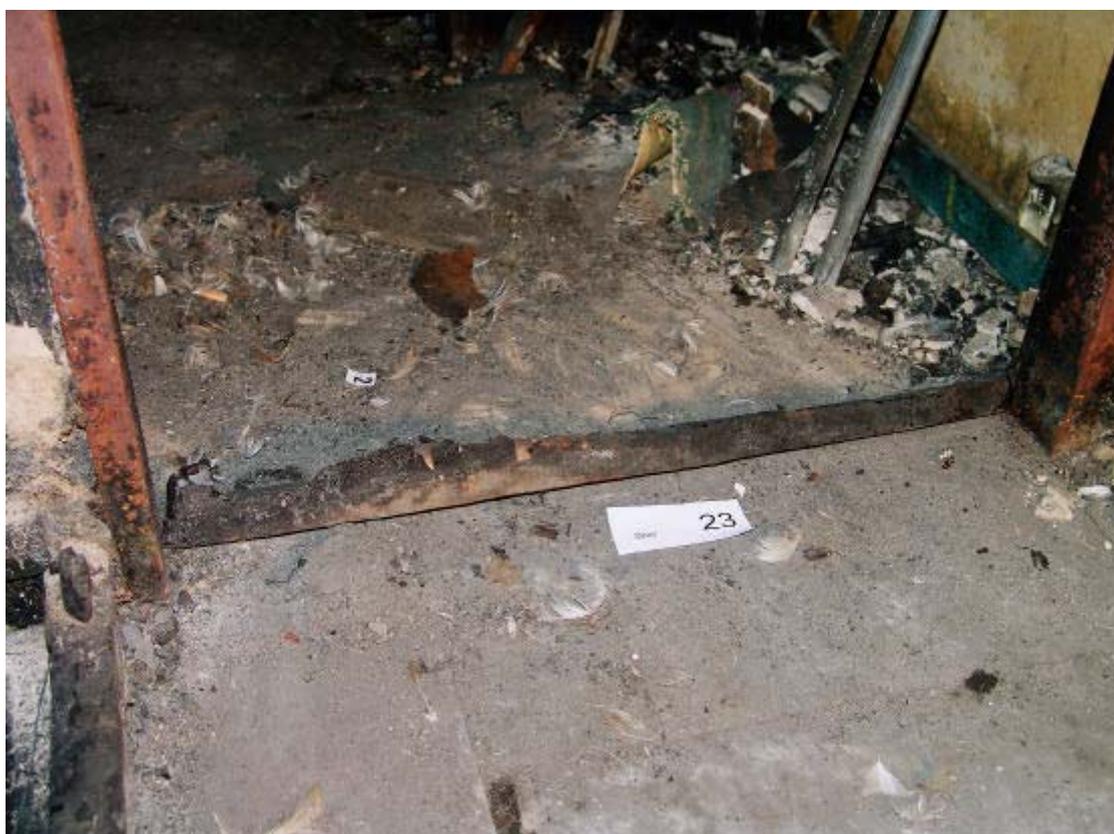
Bild 4
Nahaufnahme von Spur 23. Von der Tür ist die untere Querleiste des Konstruktionsrahmens erhalten geblieben.

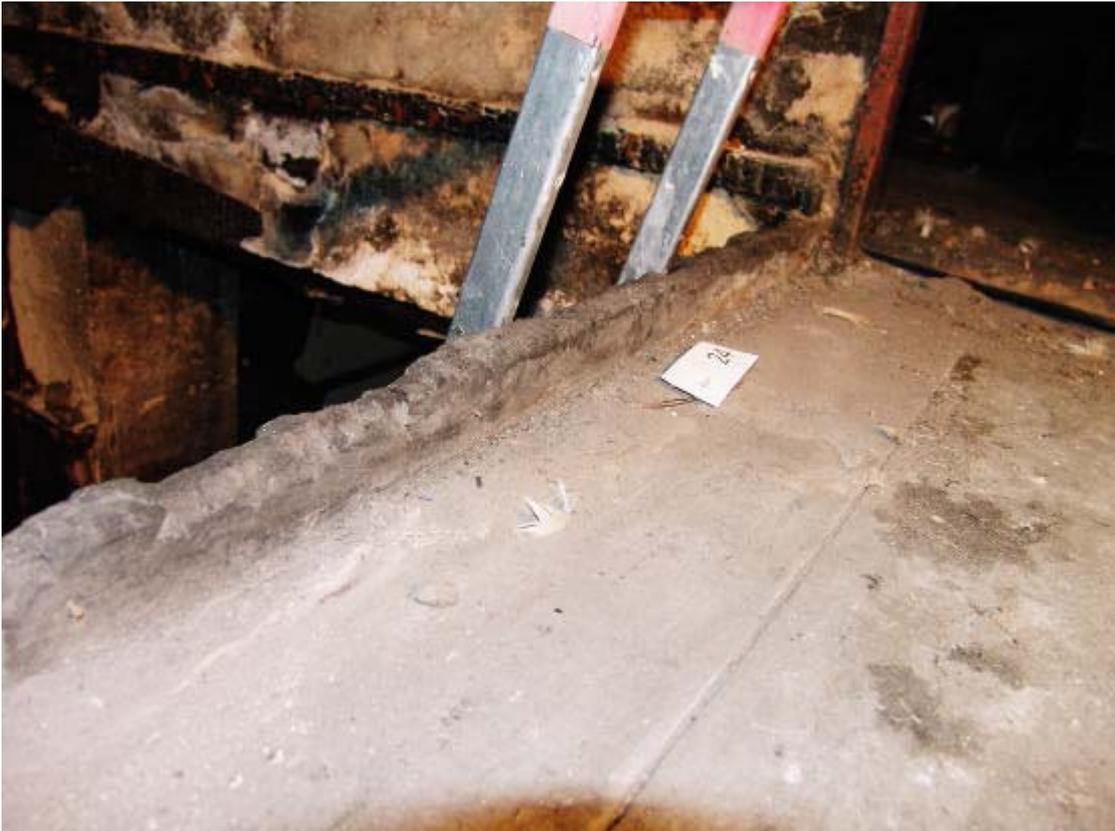
Bild 5
Die am Boden befestigte Leiste des Treppengeländers weist auf der Podestseite nur geringfügige thermische Einwirkungen auf (Spur 24).

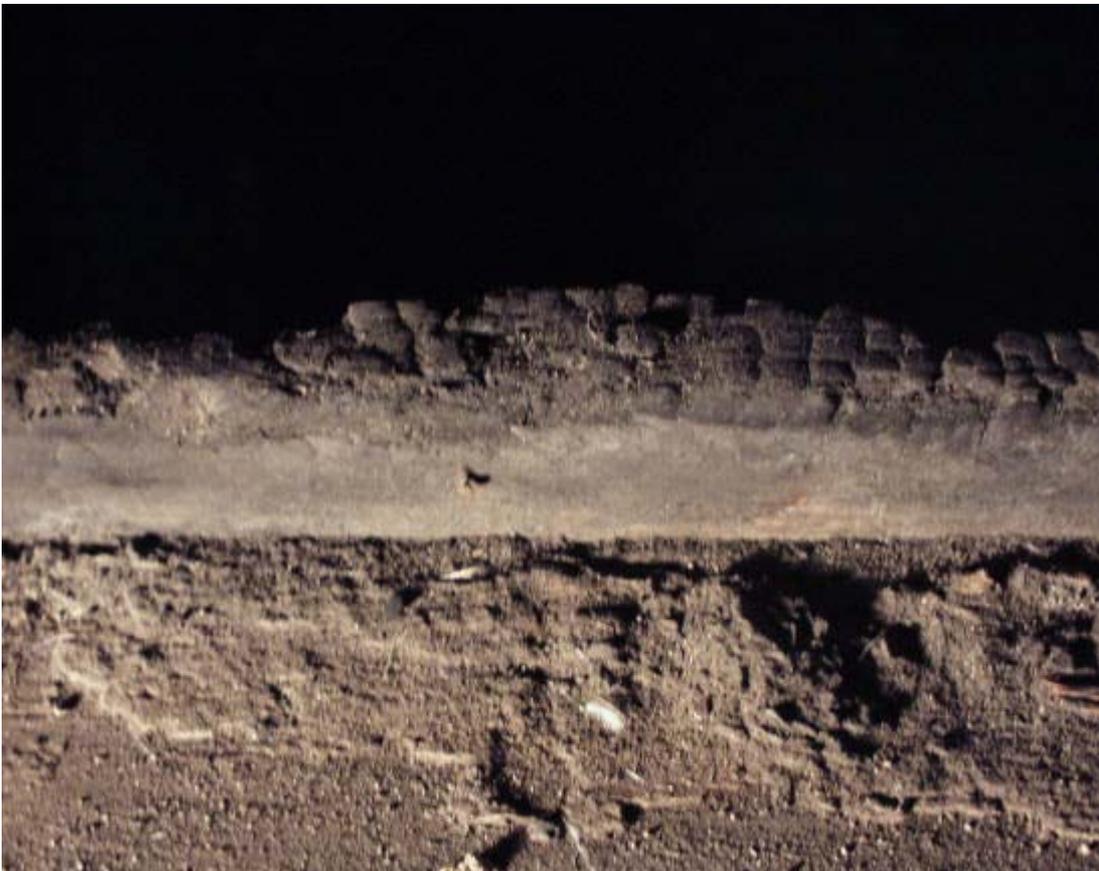
Bild 6
Nahaufnahme von Spur 24. Im Gegensatz zur abgewandten und der Oberseite, wo Waffelungen vorhanden sind, ist die Vorderseite kaum brandbeeinflusst.

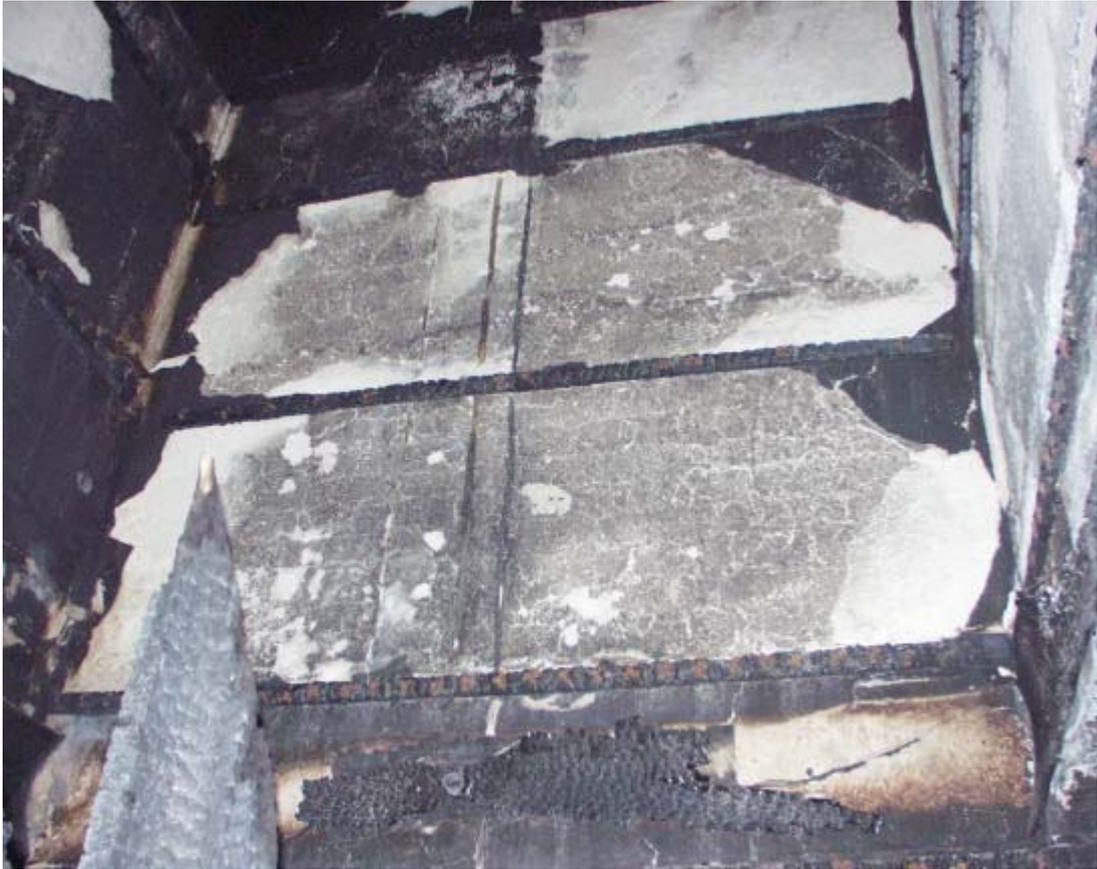
Bild 9

Blick auf die Treppenhauswände, wo die Wand- u. Deckenverkleidung vollständig verbrannt ist. Die Trageleisten sind über den gesamten Bereich relativ gleichmäßig gewaffelt.

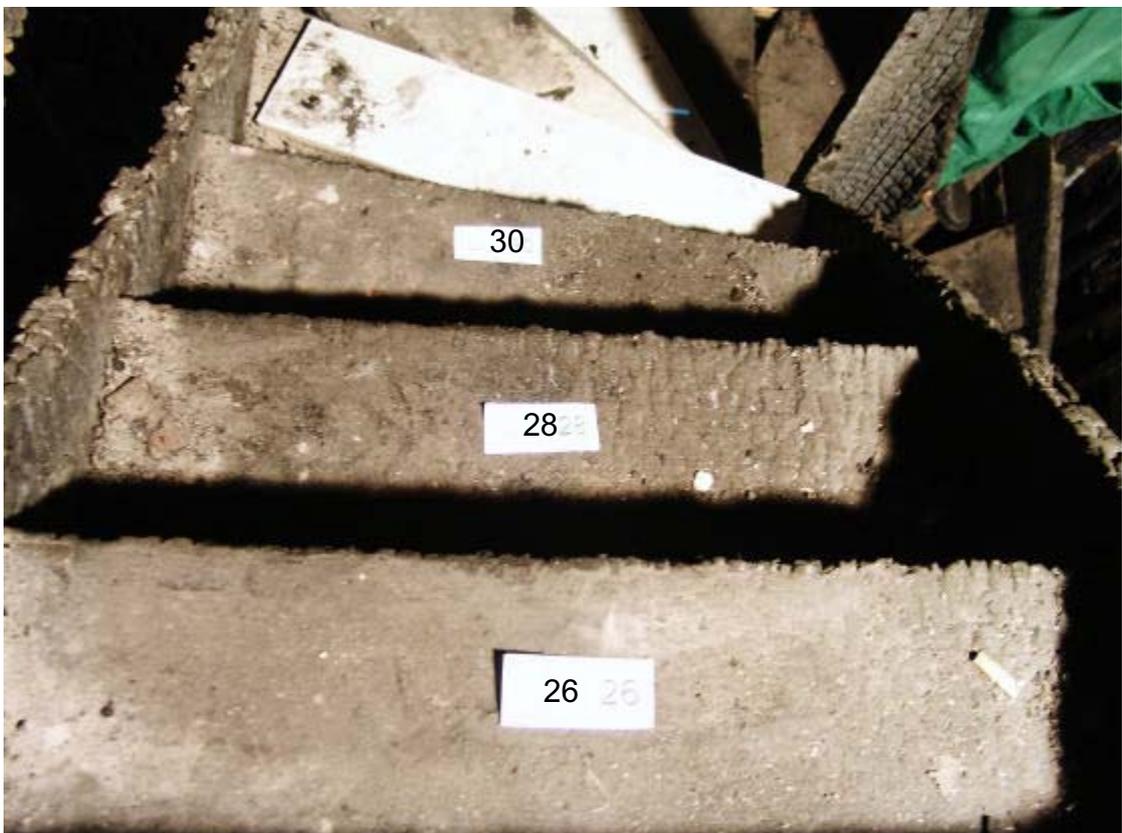
Bild 12
Ansicht der obersten drei Stufen mit der Trittseite, die ursprünglich mit Teppich vollflächig beklebt war. Der Teppichboden ist hier vollständig verbrannt und die Oberfläche ist teilweise gewaffelt (Spuren 26, 28 und 30).

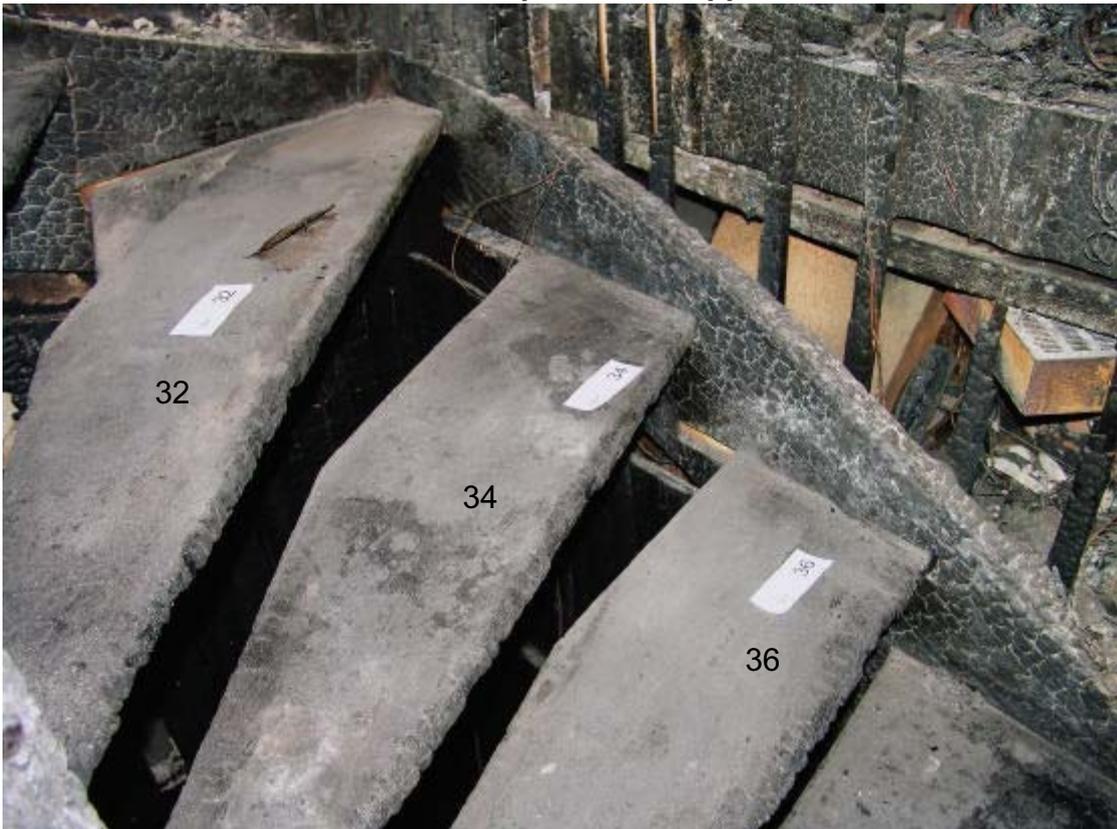
Bild 13

Ansicht der Trittstufen in der Treppenmitte (Spuren 32, 34 und 36). Die Intensität der Brandeinwirkungen ist hier geringer als im oberen Treppenbereich.

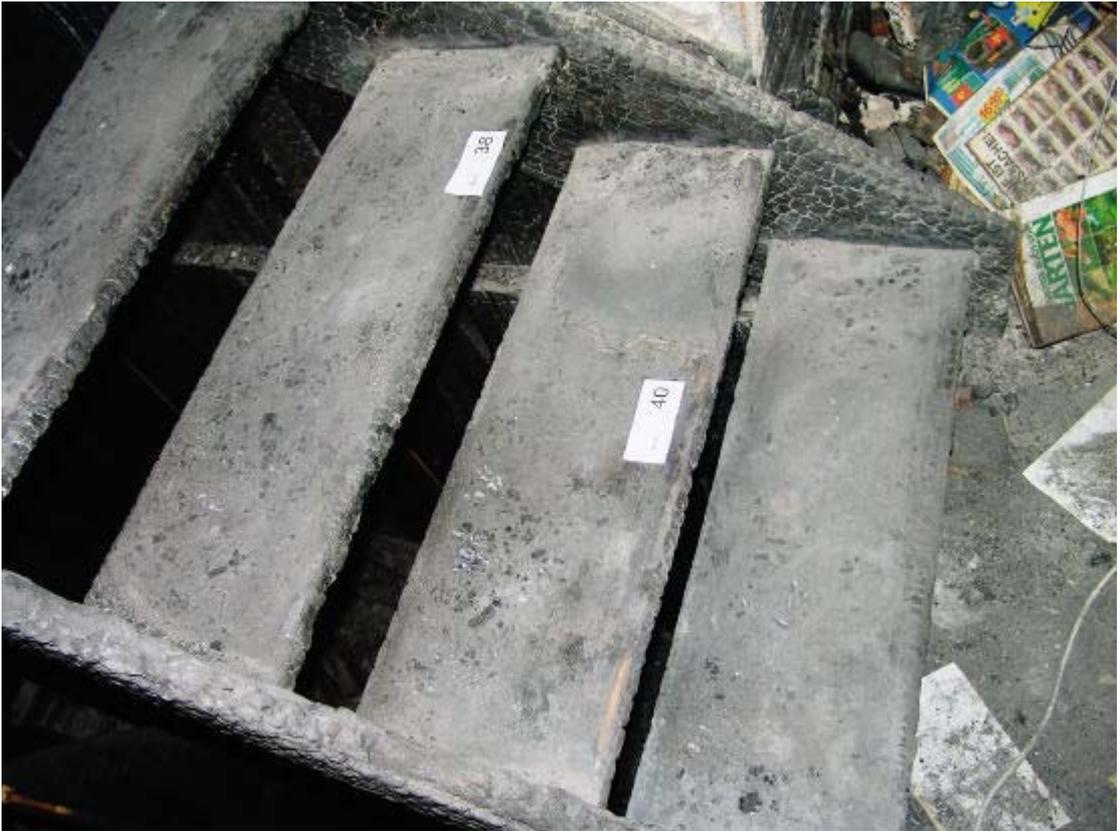
Bild 15

Ansicht der unteren Stufen der Treppe zum OG, die an der Oberfläche die geringste Abbrandintensität aufweisen (Spuren 38 und 40)

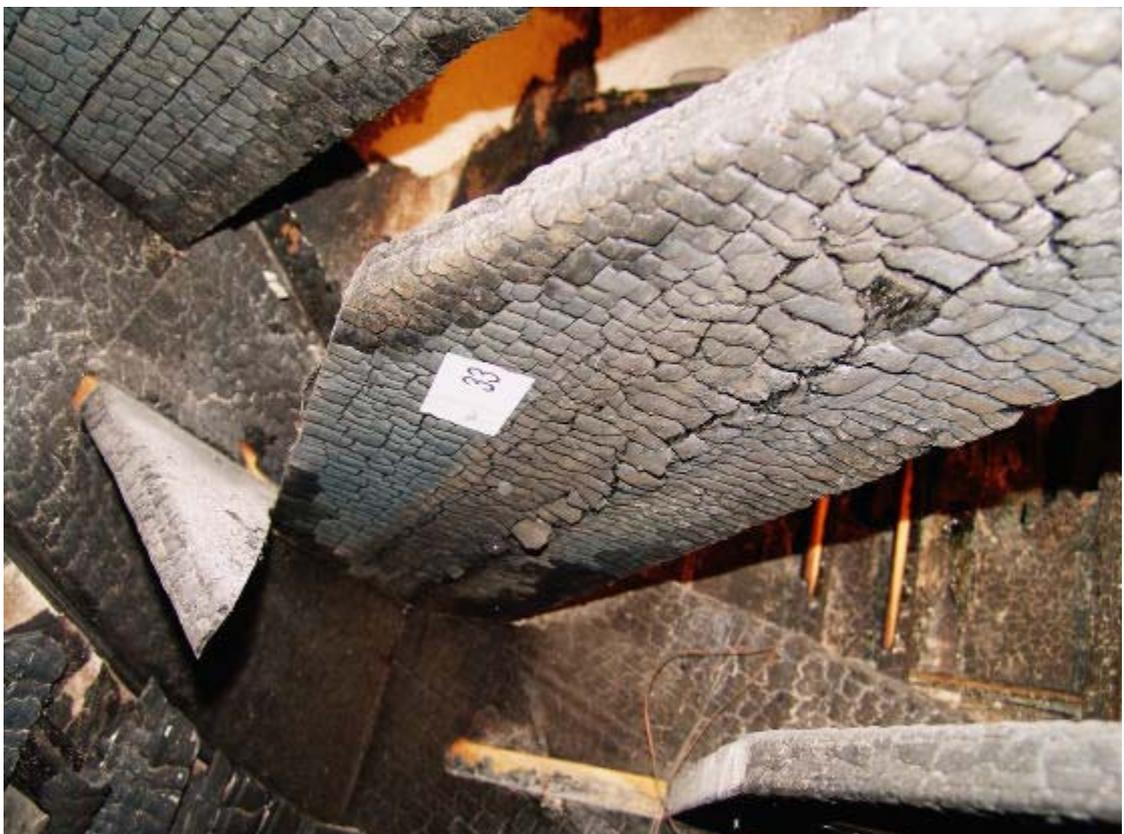
Bild 19
Die Intensität der Waffelung an den Unterseiten der mittleren Stufen (hier Spur 33) ist etwas geringer als an den obersten Stufen.

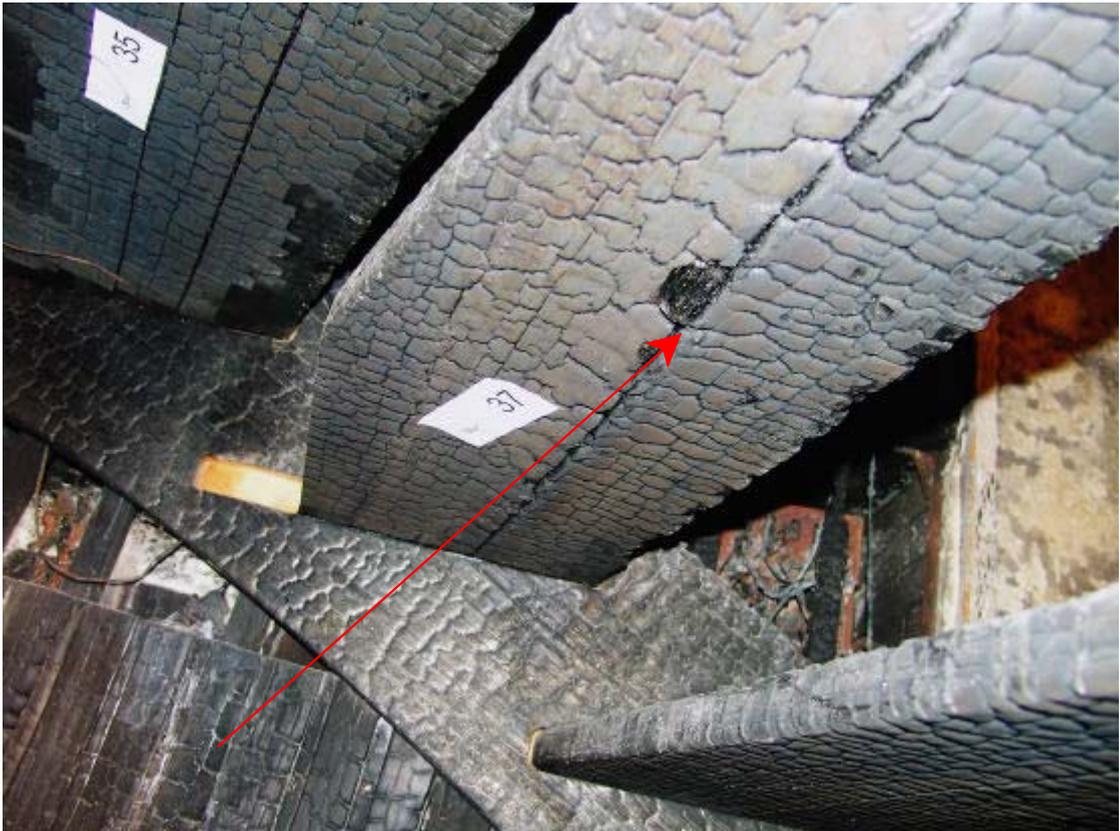
Bild 20

An den unteren Stufen nimmt die Intensität der Waffelung an den Unterseiten weiter ab. Auch Reste des Klebers zeigen sich hier noch an Spur 37 (siehe Pfeil).

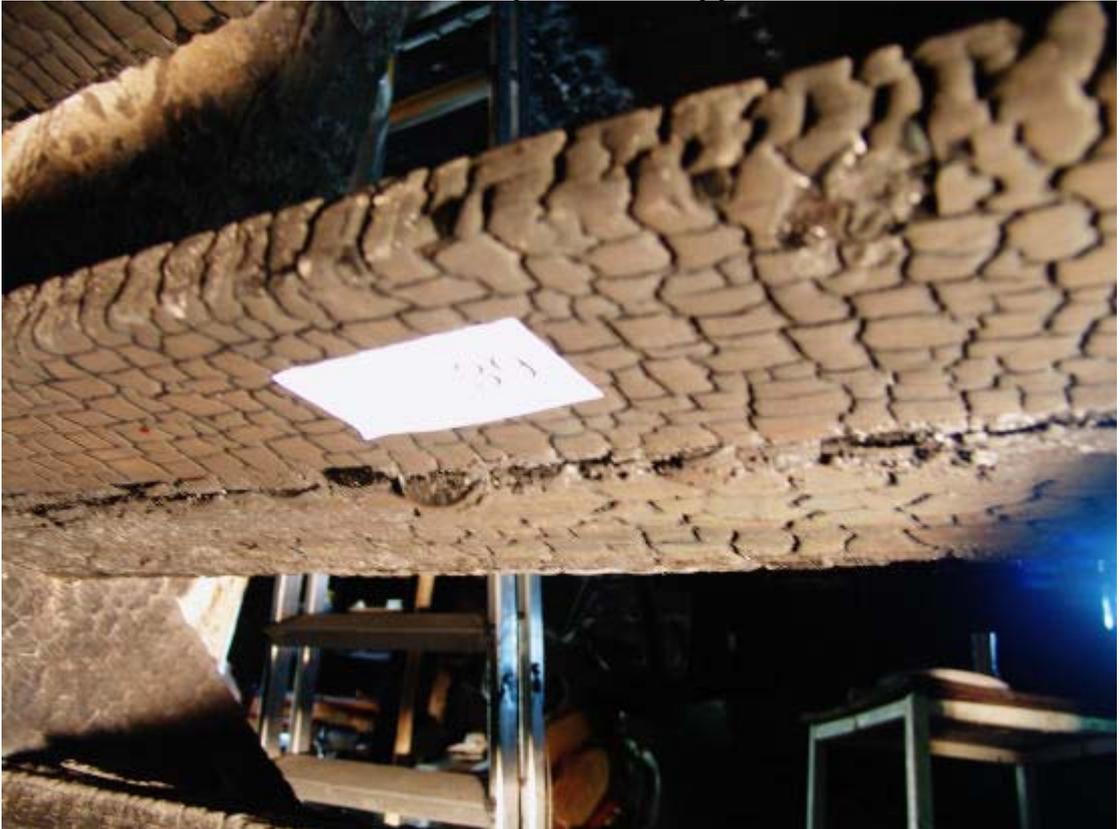
Bild 22

Weitere Aufnahme von Spur 39. Deutlich sind die herunterhängenden Reste des Klebers zu sehen.

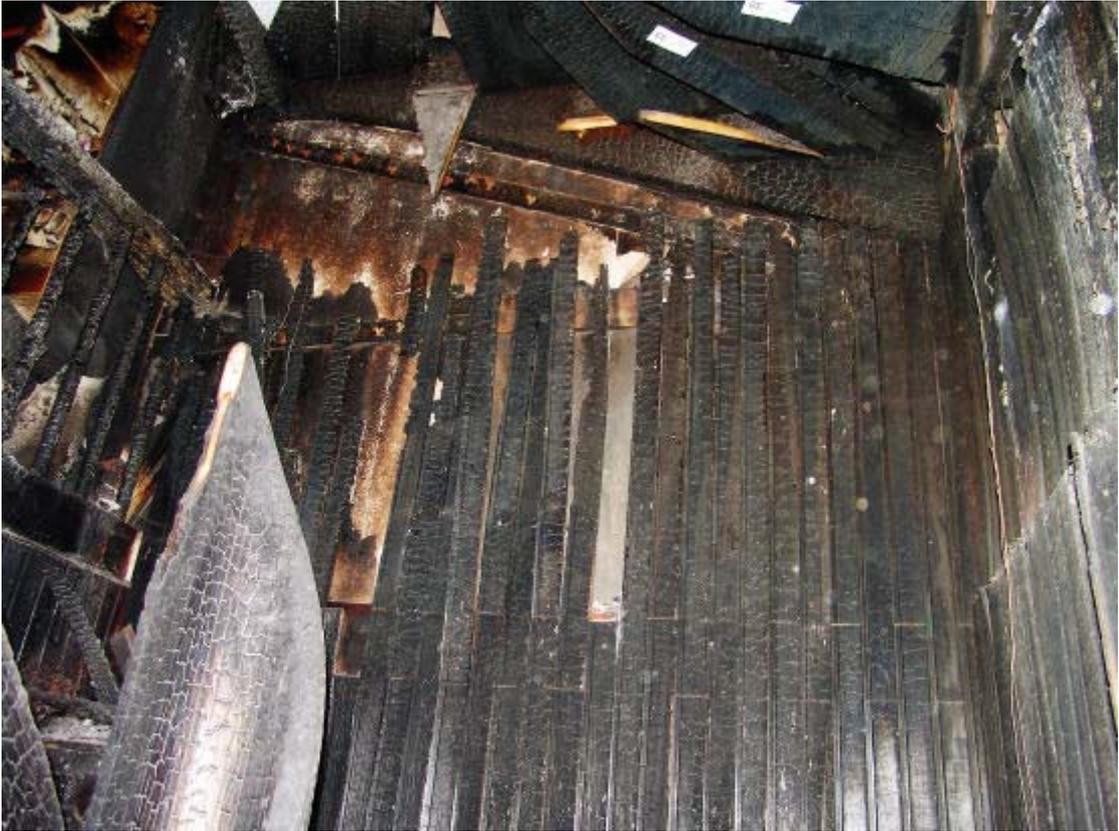
Bild 26

Das Treppenhaus hatte Wandverkleidungen aus Brettern bis unten zur Kellersohle. Die Wandverkleidung im Kellerbereich ist nicht vollständig verbrannt, weist aber eine intensive nach unten hin abnehmende Waffelung auf.

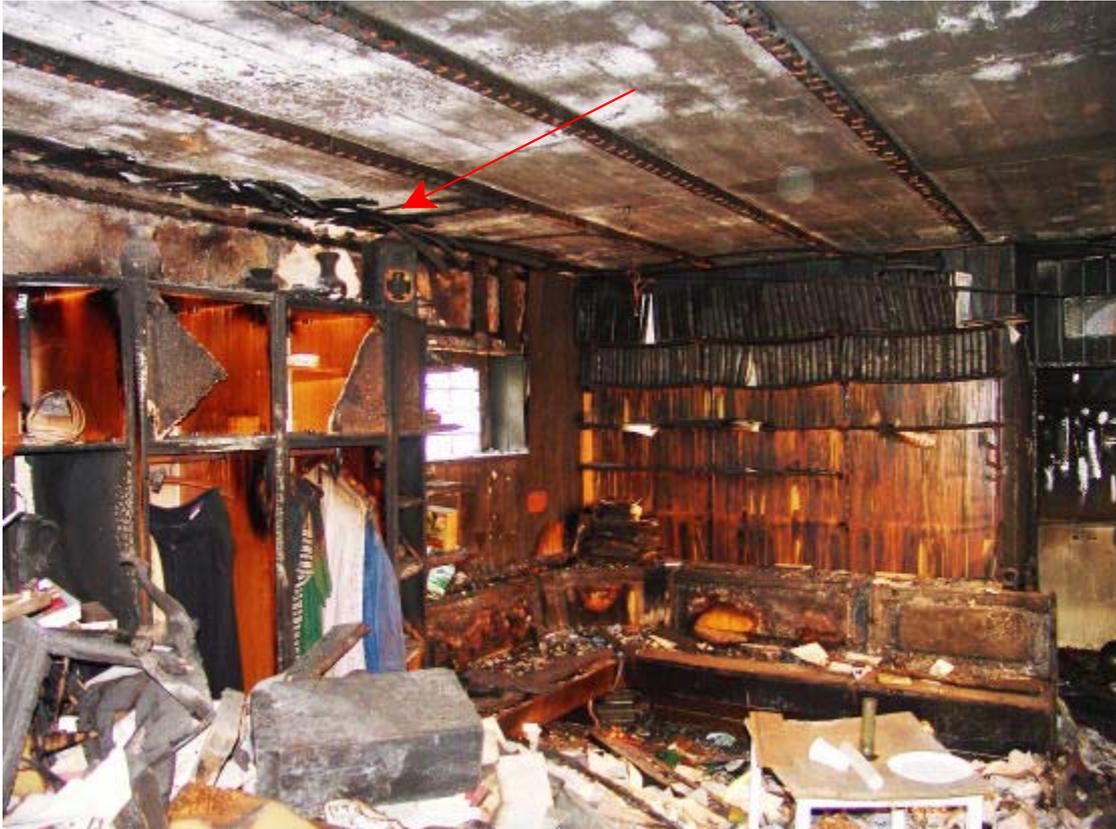
Bild 4

Blick auf Schrankwand und Essecke, wo insbesondere an der Sitzbank eine Brandeinwirkung von oben sichtbar ist. Über der Schrankwand sind Reste der Deckenverkleidung erhalten geblieben (siehe Pfeil).

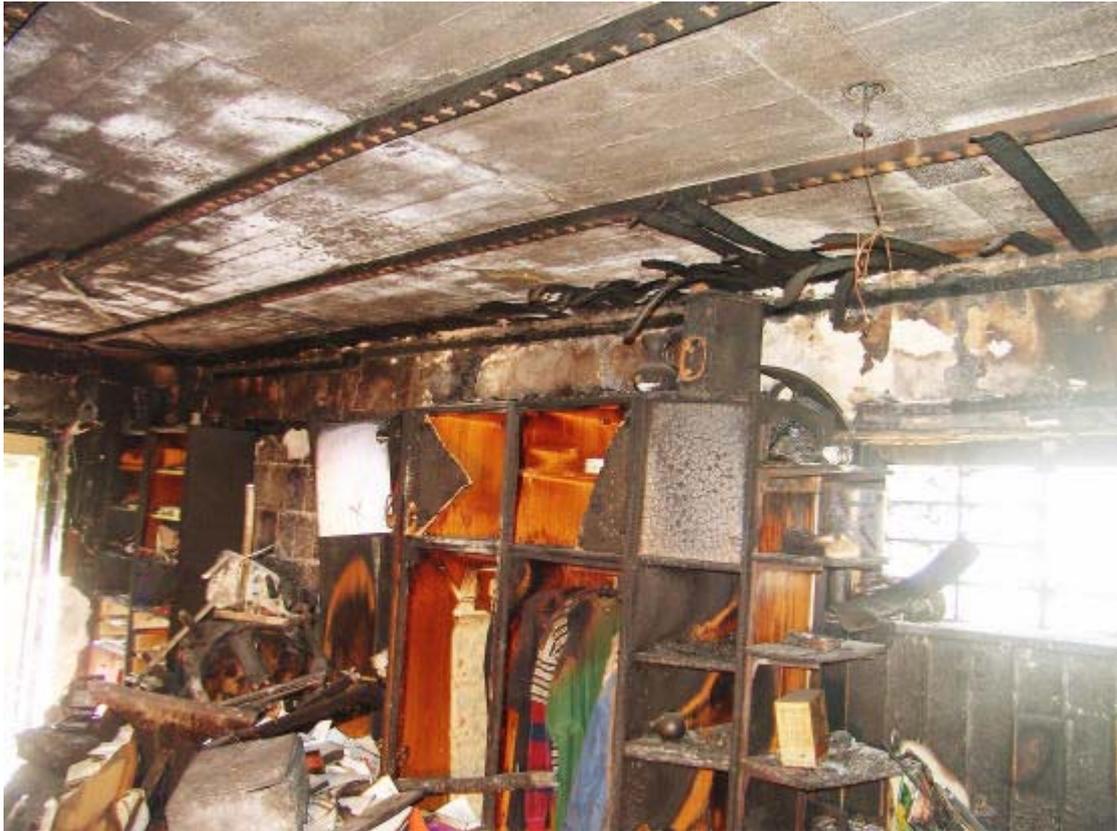
Bild 6

Weitere Ansicht der Schrankwand mit den im vorderen Teil darüber erhalten gebliebenen Resten der Deckenverkleidung.
