Gutachten

zur Entstehungsursache des Brandschadens vom 18.09.2003 in der einen Hälfte des Doppelreihen-Wohnhauses *Uhuweg 19c* in *12351 Berlin*

Aktenzeichen: rs-cr / p 030 / 04

Schadensobjekt: Einfamilienhaus (Doppelreihen- Wohnhaus)
 Uhuweg 19 c in 12351 Berlin

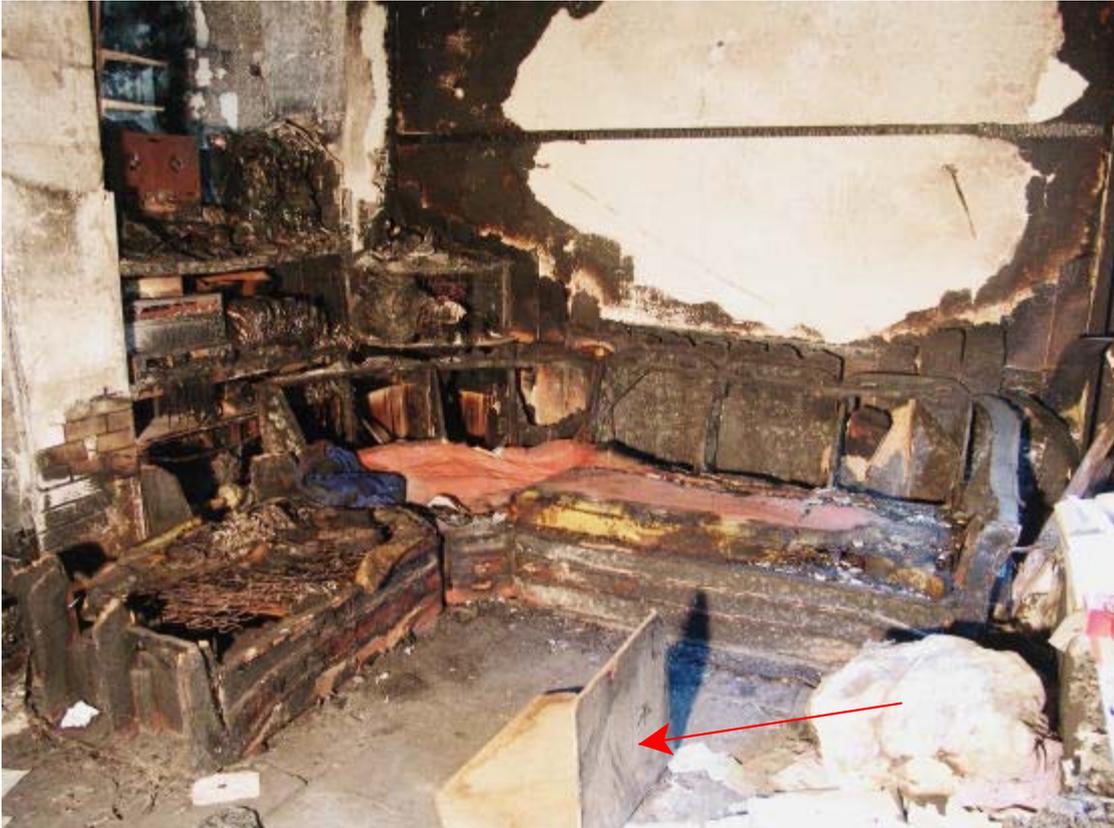
Bild 8

Ansicht der Sitzecke, wo der Bezug der Sitzfläche im Eck- und Wandbereich noch gut erhalten ist. Vorn steht ein Rest des Fußteiles des Wohnzimmertisches (Pfeil).

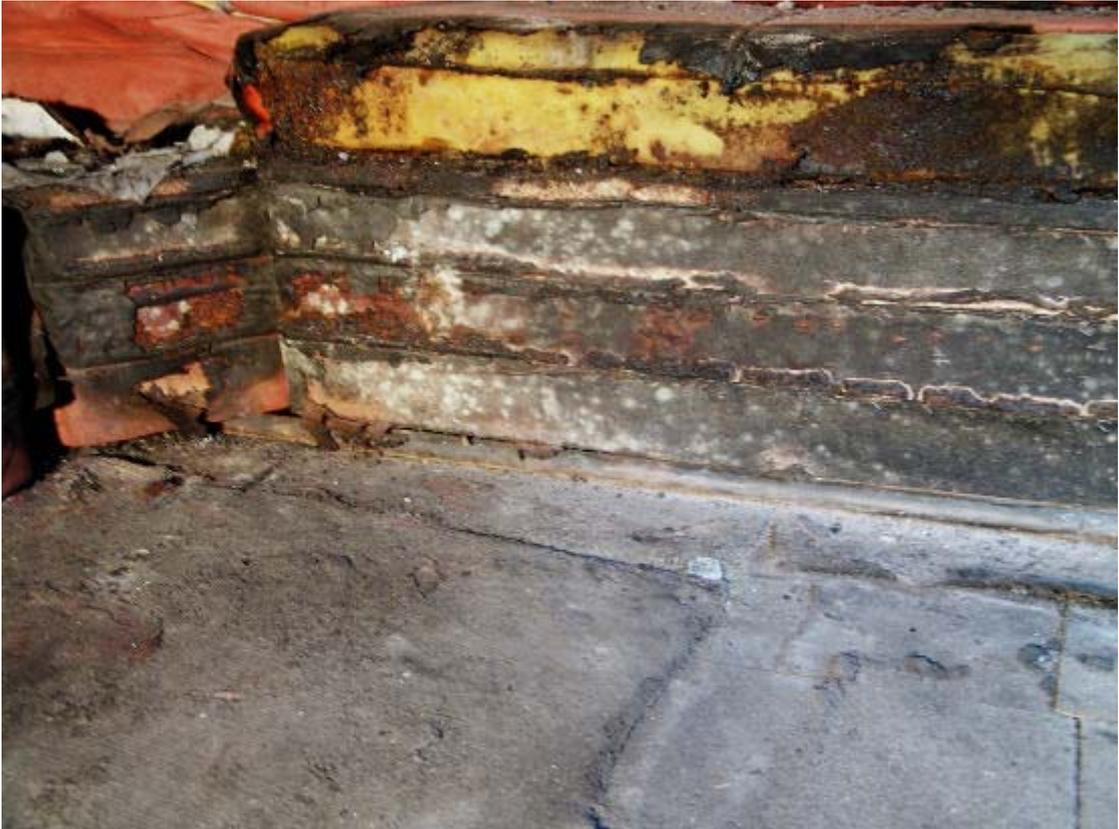
Bild 10

Auch im Eck- und Wandbereich sind der Bezugstoff und die Zierleisten noch sehr gut erhalten. Hier hat kein Brand von unten eingewirkt. Der Bodenbelag ist thermisch verkrustet.

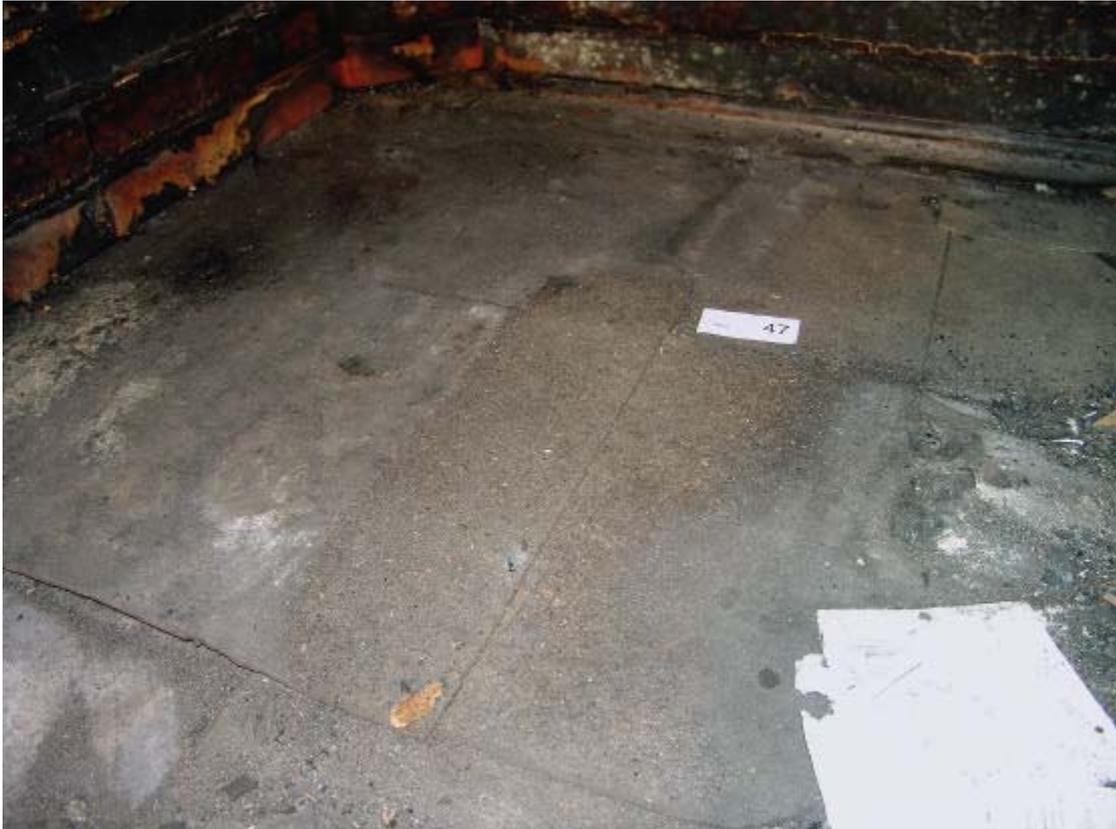
Bild 12
Die Teppichfliesen in der Essecke sind thermisch verkrustet, aber nicht angebrannt. Der Standort des Couchtisches ist gut erkennbar. Dort ist der Belag (Spur 47) kaum beeinflusst.

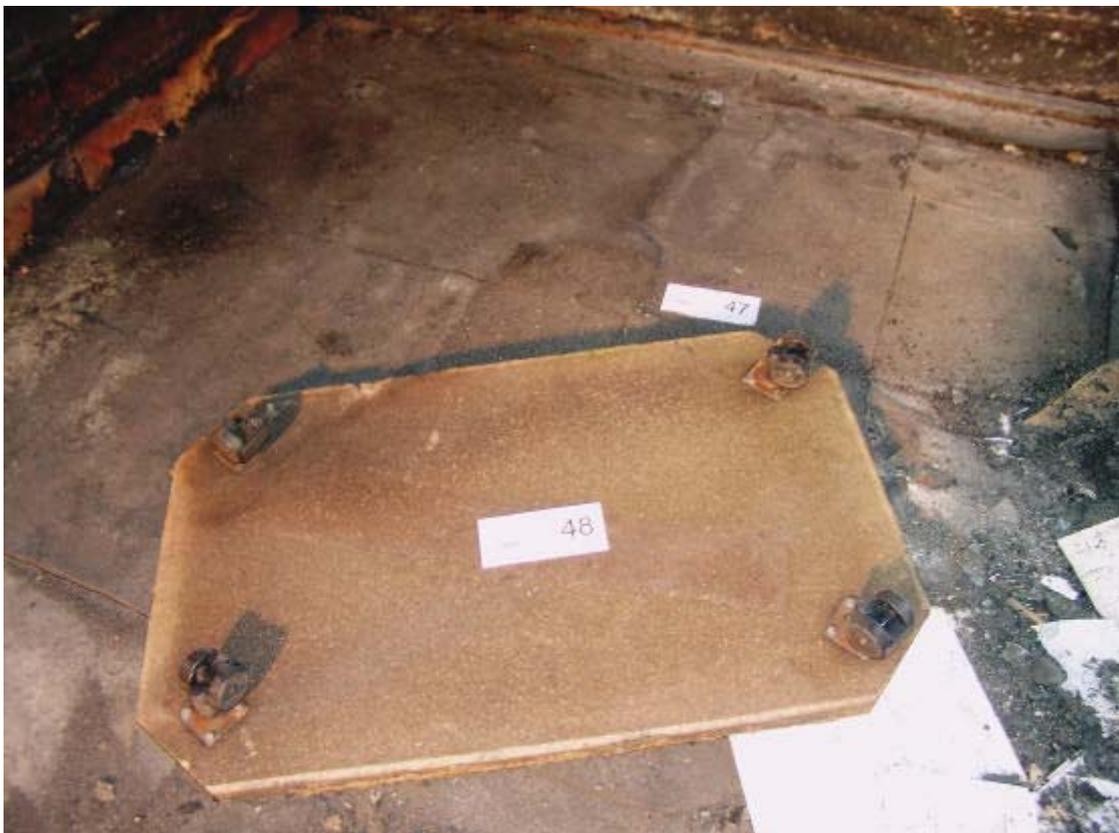
Bild 13
Ansicht des Couchtischfußes von unten (Spur 48), an dem es keine Brandeinwirkungen gibt. Die Plasträder sind wie neu.

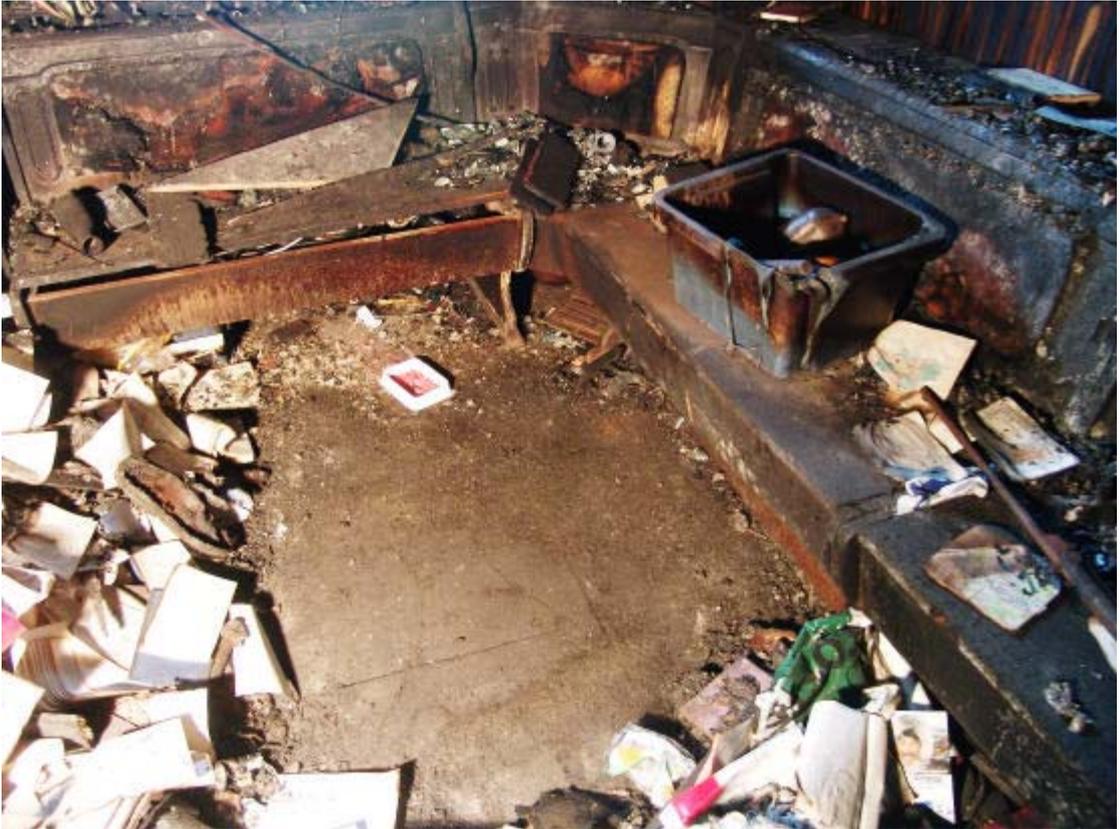
Bild 16

Ansicht der Sitzbank in der Essecke und des frei geräumten Fußbodens davor. Die Teppichfliesen sind ebenfalls oberflächlich thermisch beeinflusst.
