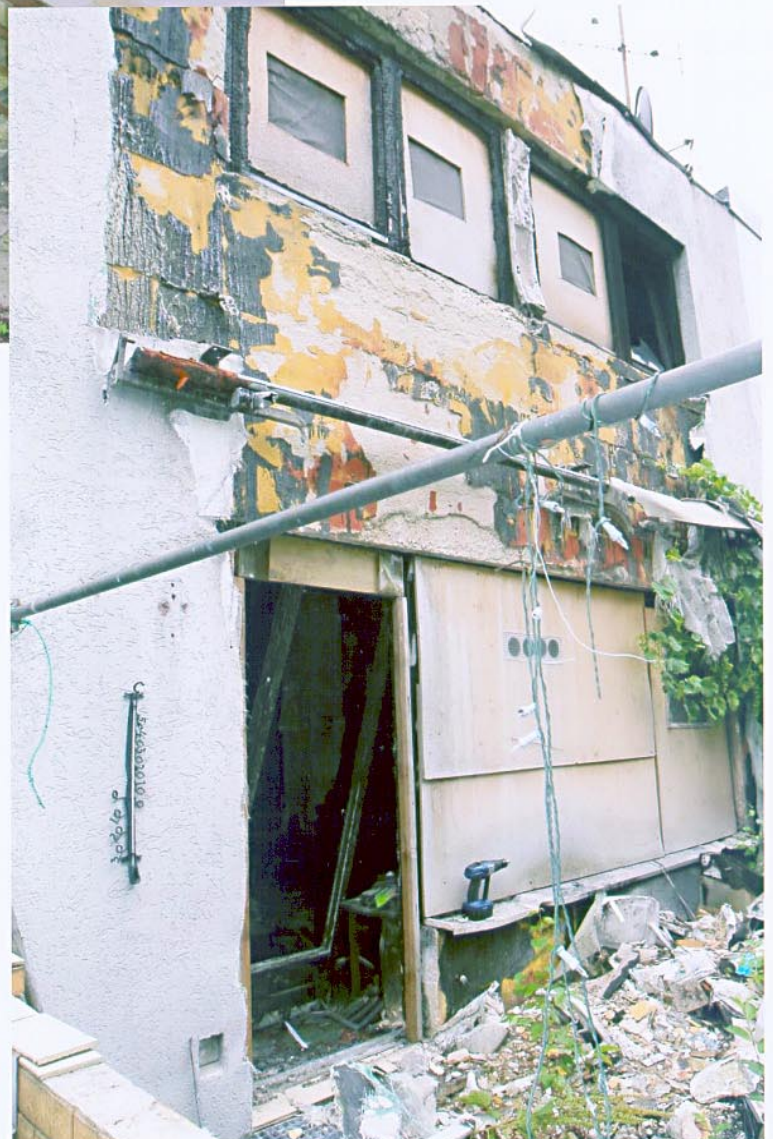
◀ **Lichtbild 1**  
Hauseingangsbereich

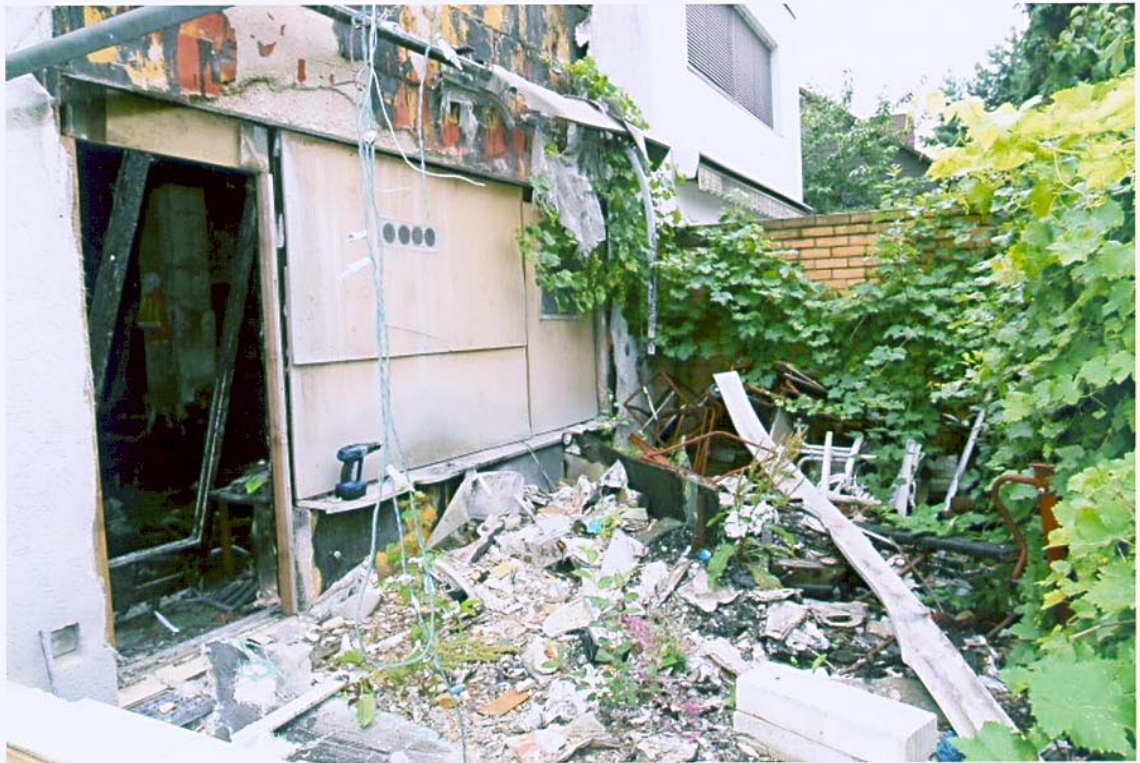
▲ **Lichtbild 3**  
Brandschutt auf Terrasse

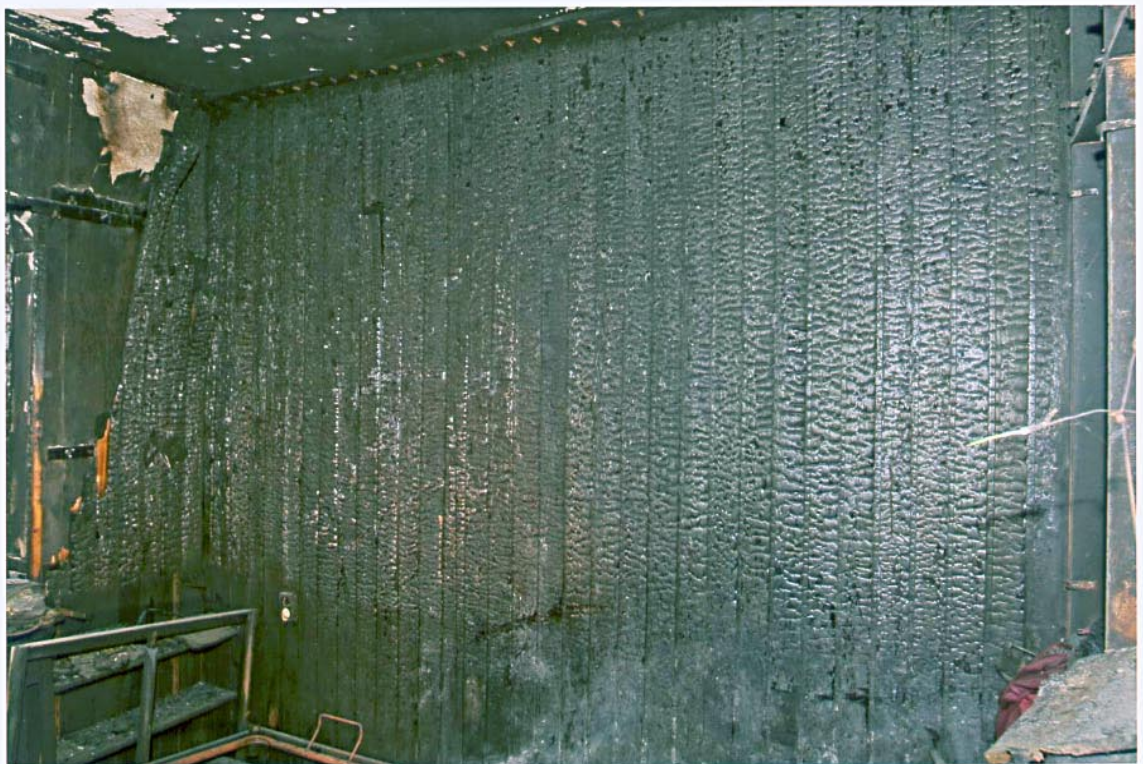
▲ **Lichtbild 4**  
Mit Nut- und Federbrettern verkleidete Außenwand im Krankenzimmer

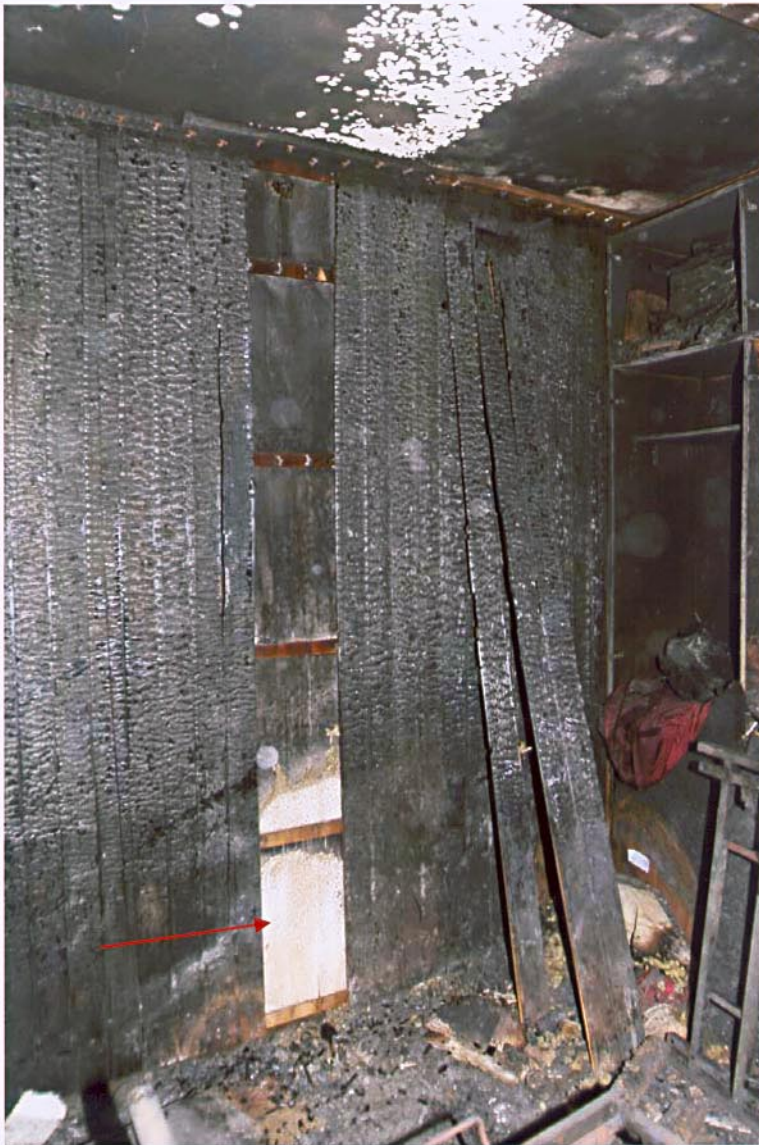
◀ **Lichtbild 5**

Entfernte Holzverkleidung im  
Krankenzimmer, Dämmmaterial  
Styropor

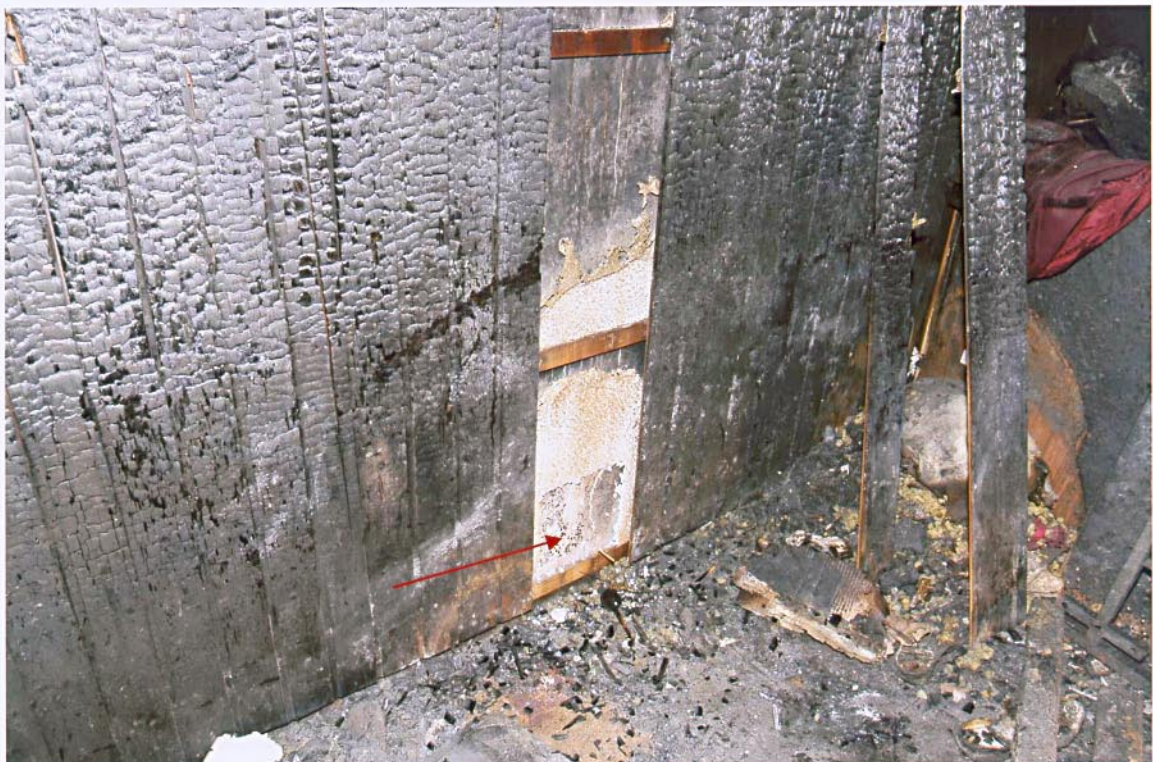
▼ **Lichtbild 6**

Entnahmestelle Styroporprobe  
im Krankenzimmer

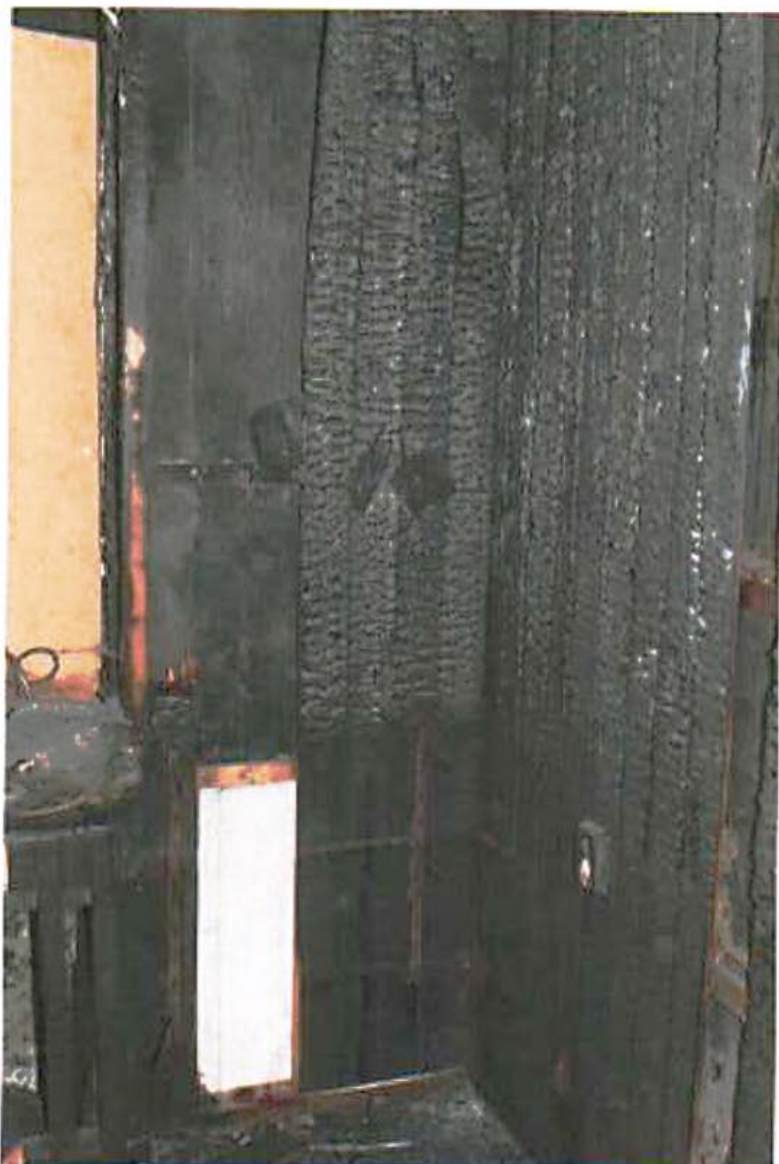
◀ **Lichtbild 7**  
Styroporisolierung am Kopfende  
des Bettes

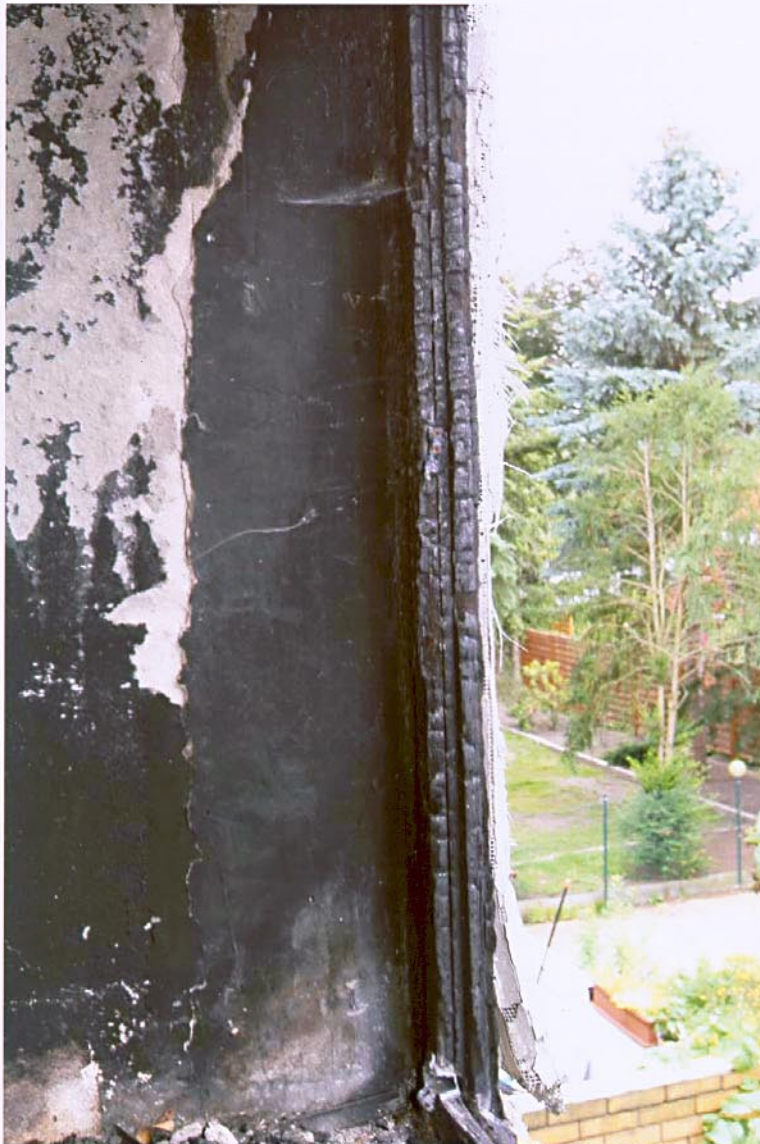
◀ **Lichtbild 12**

Linker Fensterrahmen im Krankenzimmer, Fensterflügel während des Brandes gekippt.

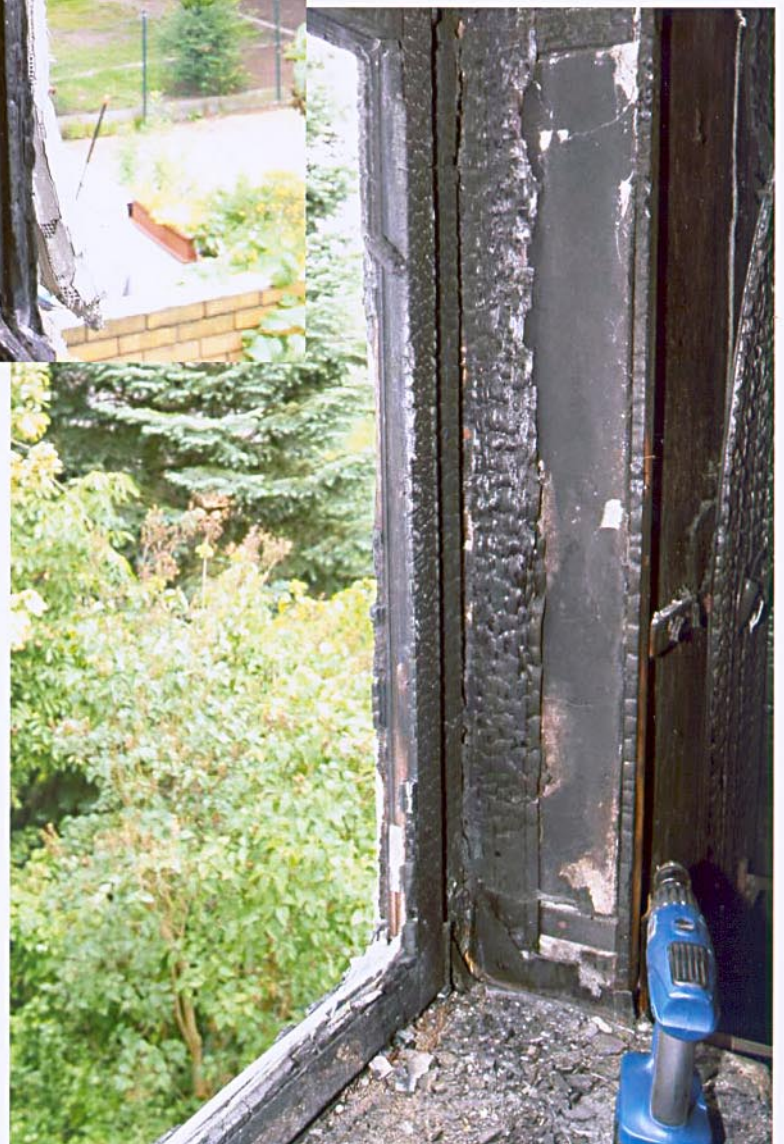
**Lichtbild 13** ▶

Rechter Fensterrahmen im Krankenzimmer, Fensterflügel während des Brandes geschlossen.

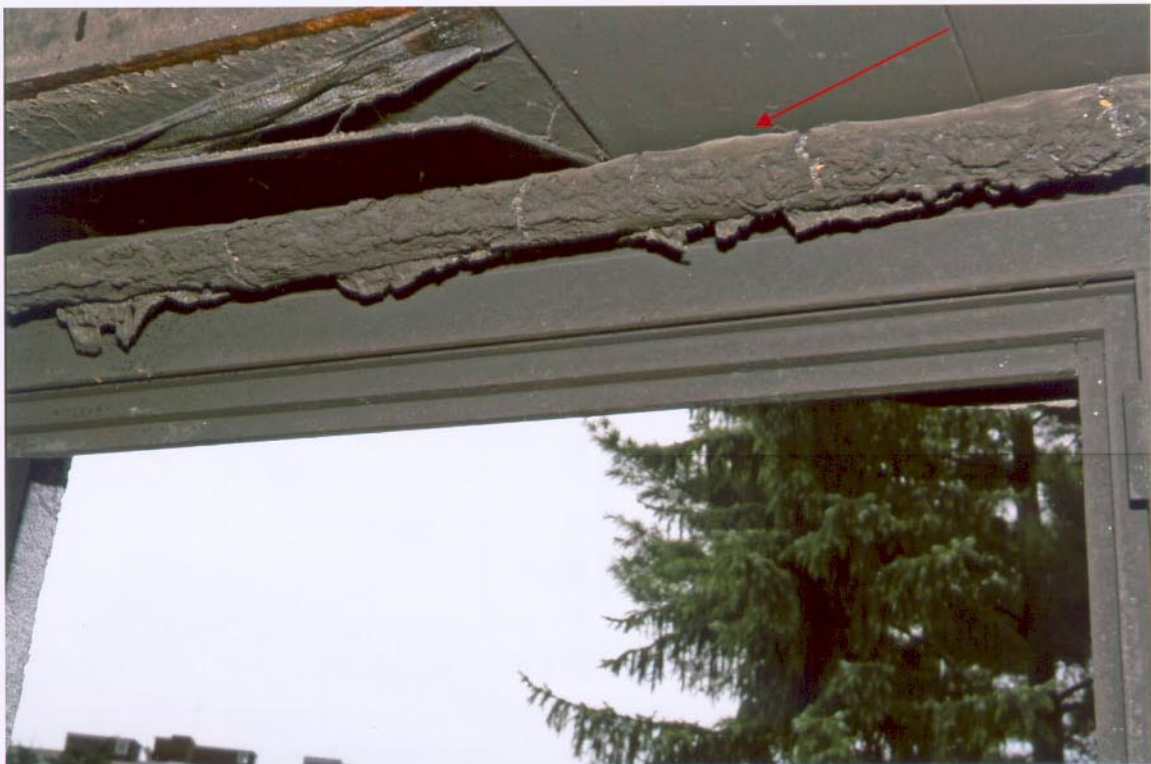
▲ **Lichtbild 19**

Zusammen geschmolzenes Rollo über dem Fenster im Kleinen Zimmer

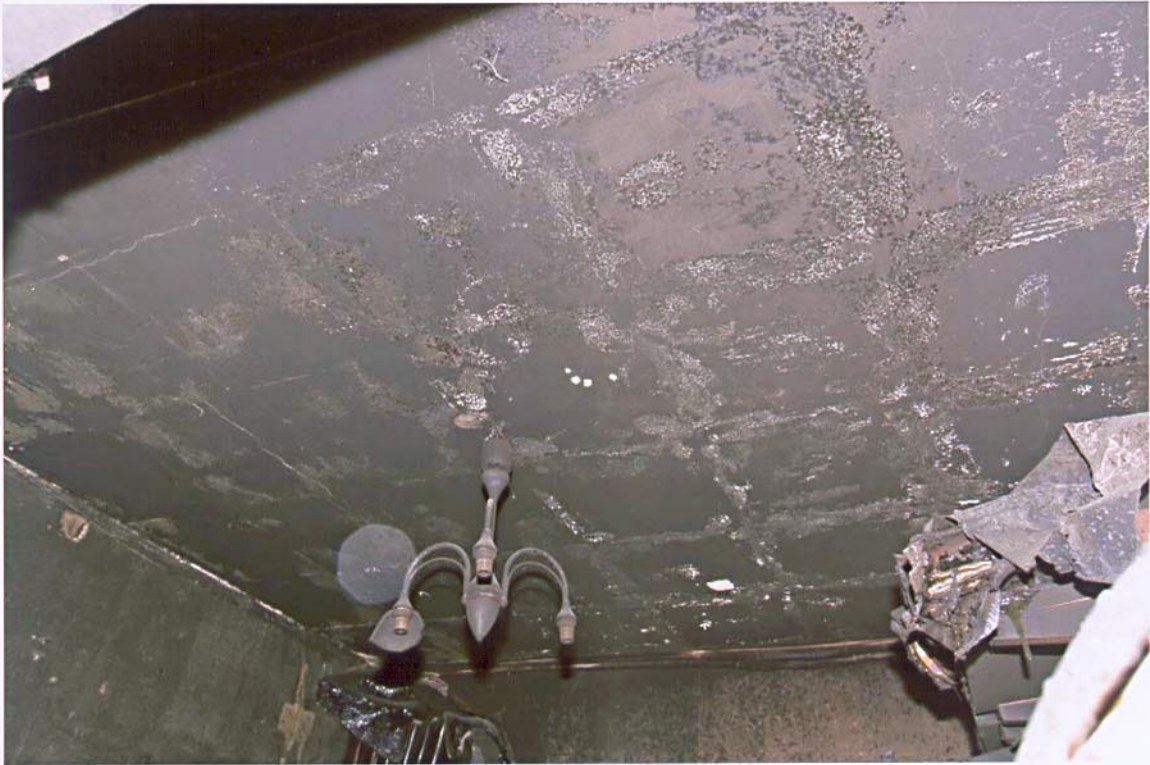
▲ **Lichtbild 20**

Decke im Kleinen Zimmer mit noch sichtbaren Resten der Styroporplatten

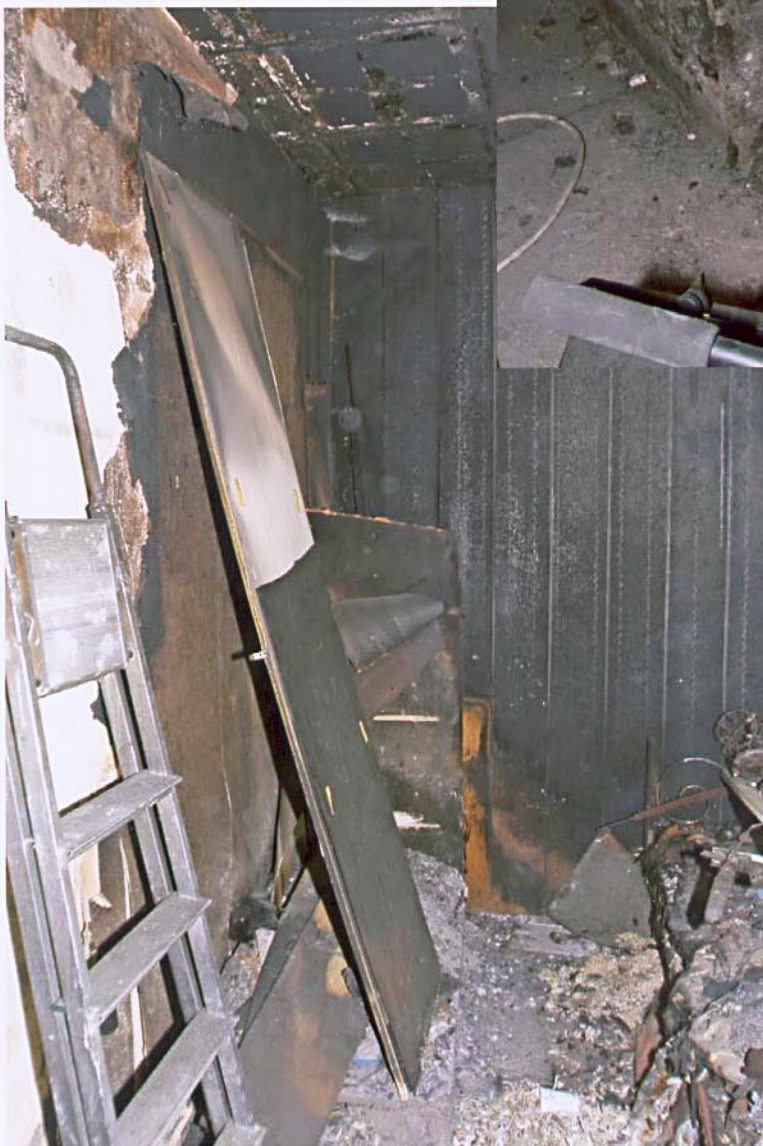
**◄ Lichtbild 23**

Überreste des Schrankes links neben  
der Tür im Schlafzimmer

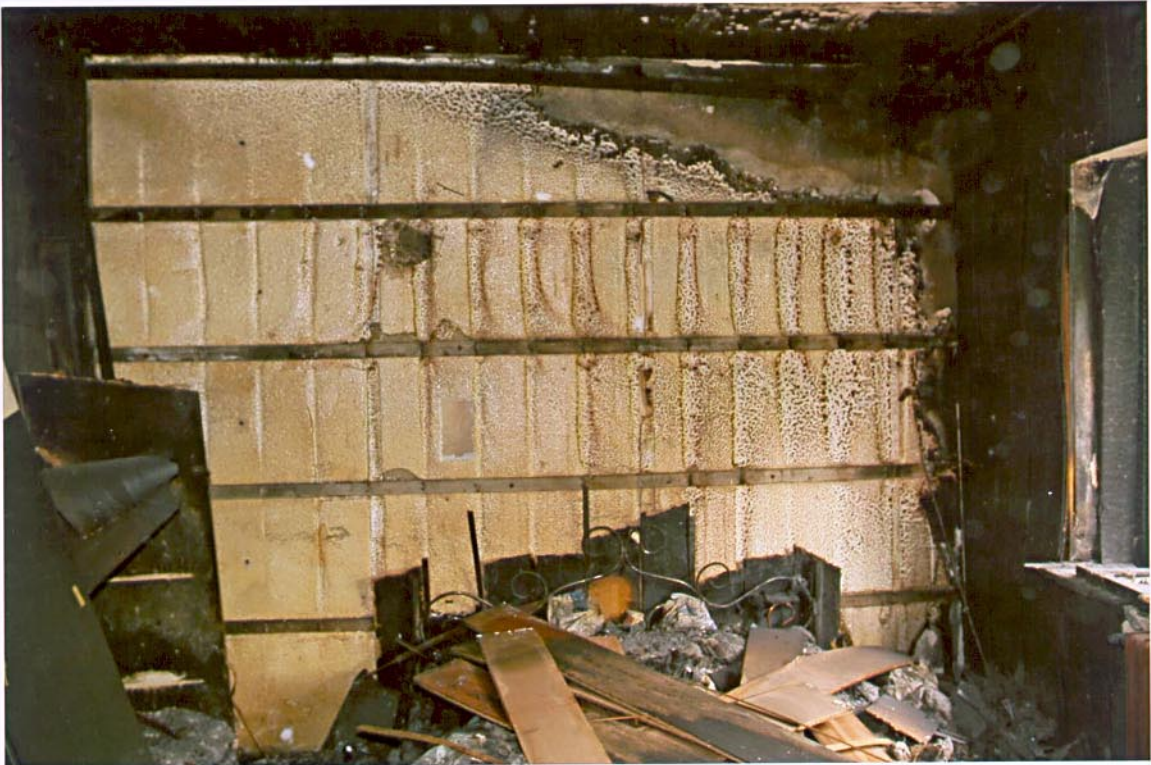
▲ **Lichtbild 24**

Wand am Kopfende des Bettes im Schlafzimmer nach Entfernung der Holzverkleidung

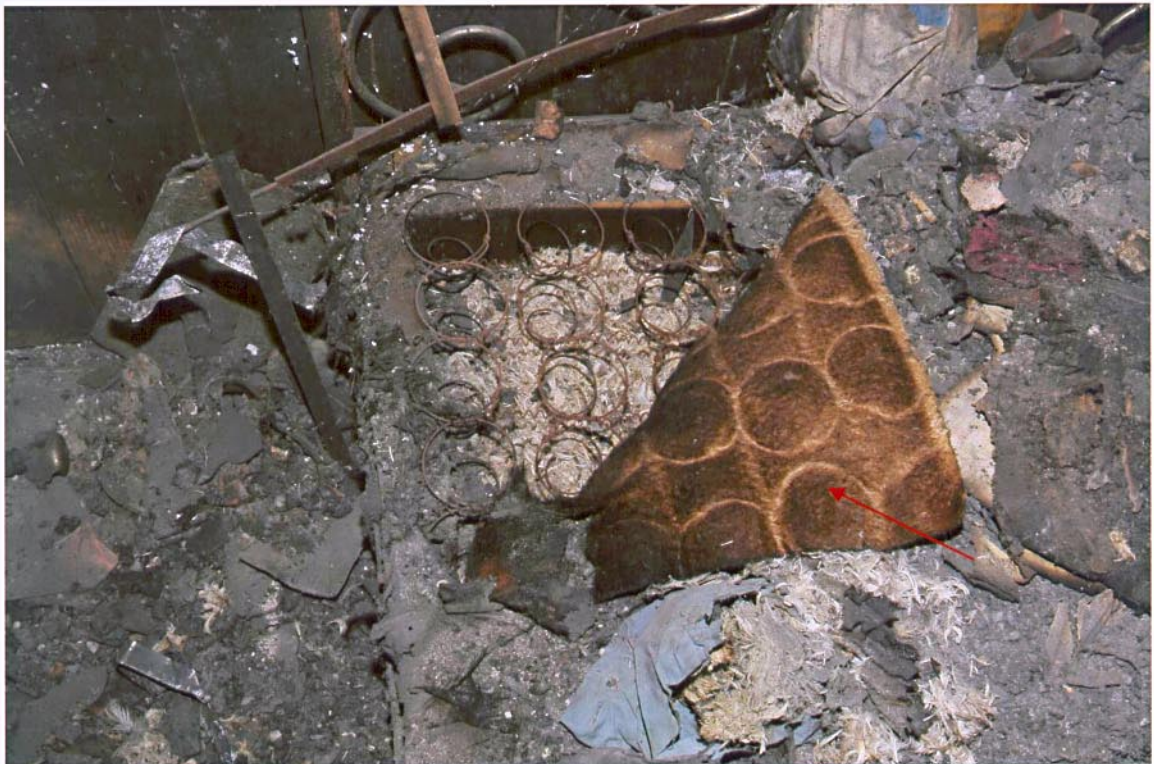
▲ **Lichtbild 27**  
Überreste der Matratze am Kopfende des Bettes.

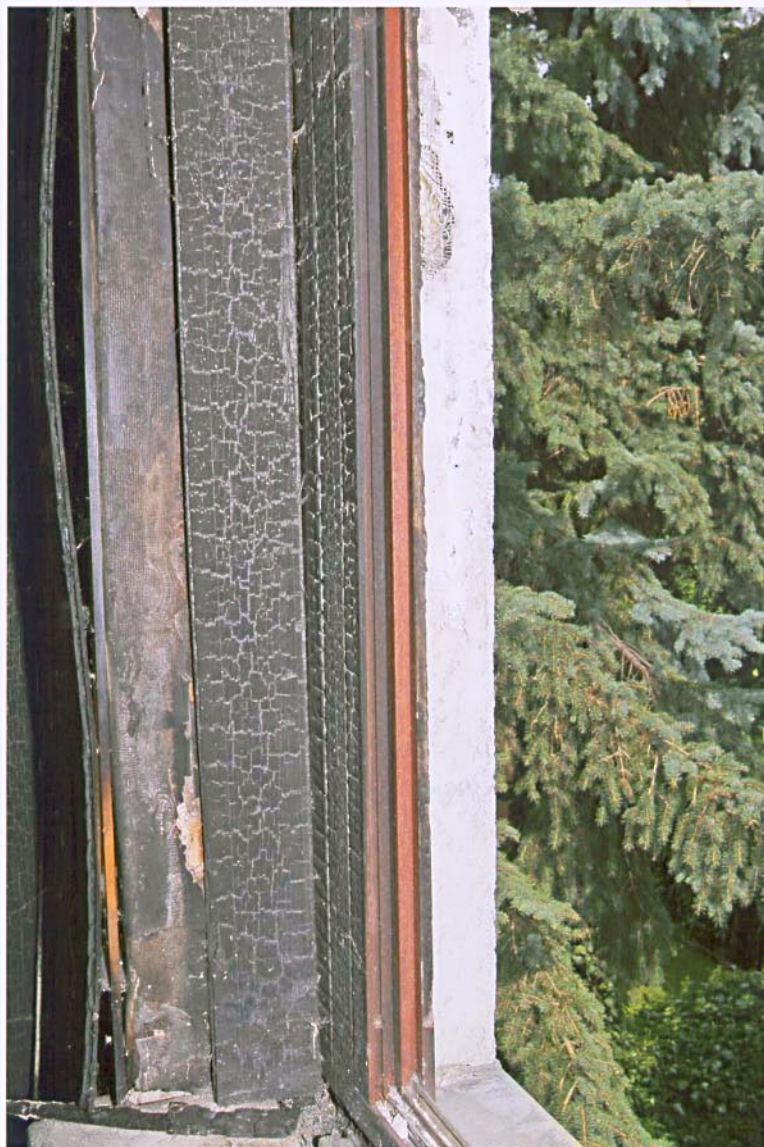
◀ **Lichtbild 28**

Linkes Fenster im Schlafzimmer mit nahezu unversehrtem Fensterrahmen

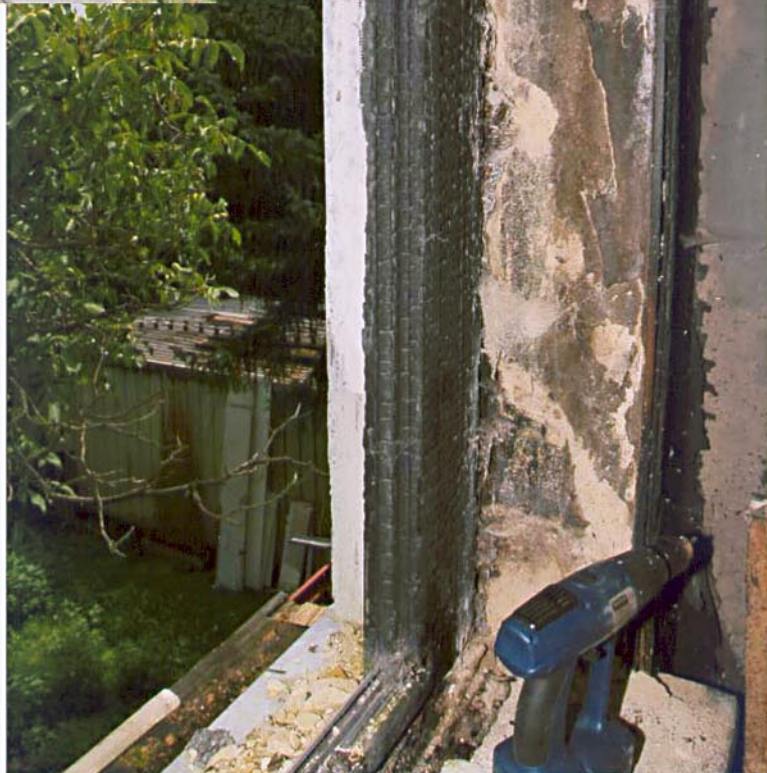
**Lichtbild 29 ▶**

Rechtes Fenster im Schlafzimmer mit Brandzehrungen am Fensterrahmen

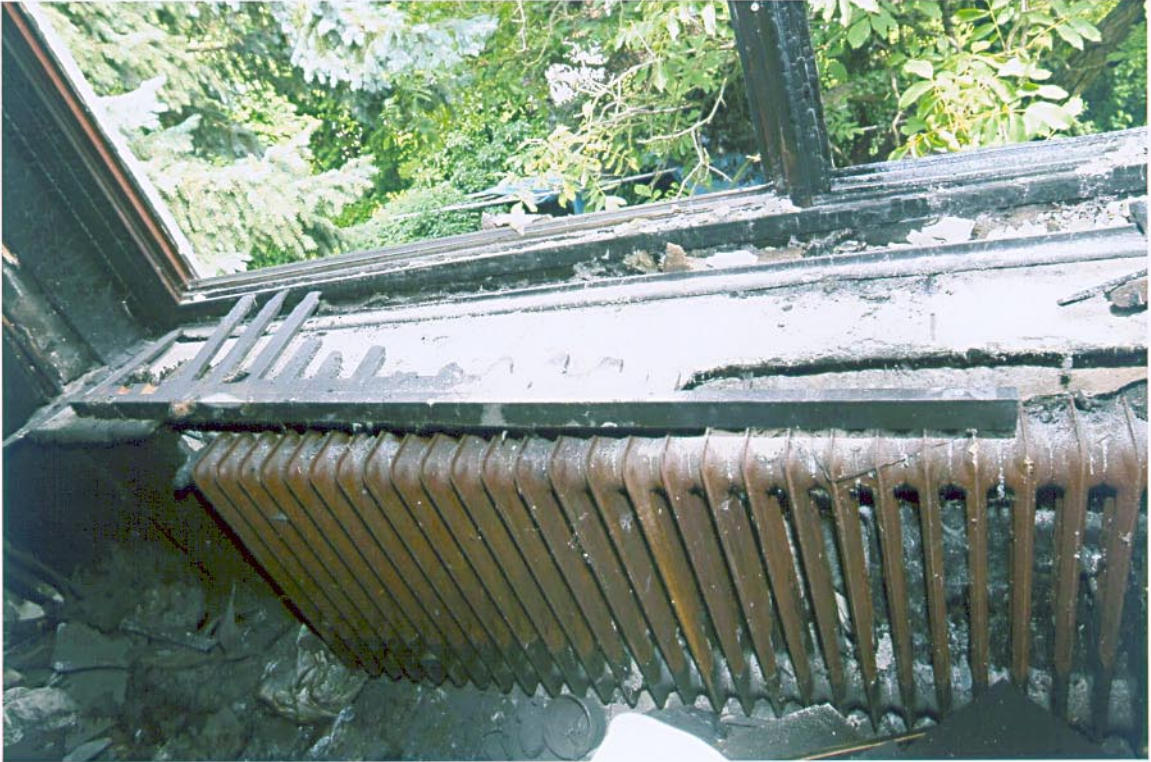
▲ **Lichtbild 30**

Fensterbank im Schlafzimmer mit darauf abgelegten Überresten der Heizkörperverkleidung.

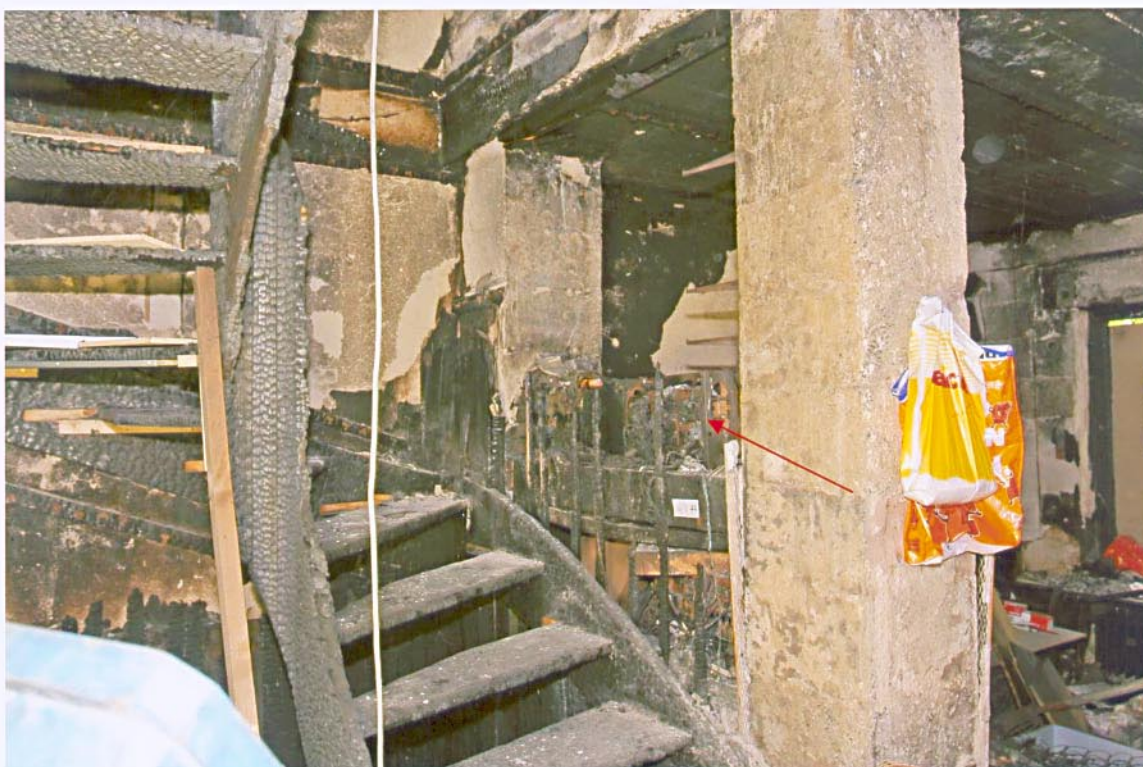
▲ **Lichtbild 40**

Treppenhaus mit Überresten des Regals (rechts) zwischen Treppenaufgang und Sitzecke vom Erdgeschoss fotografiert.

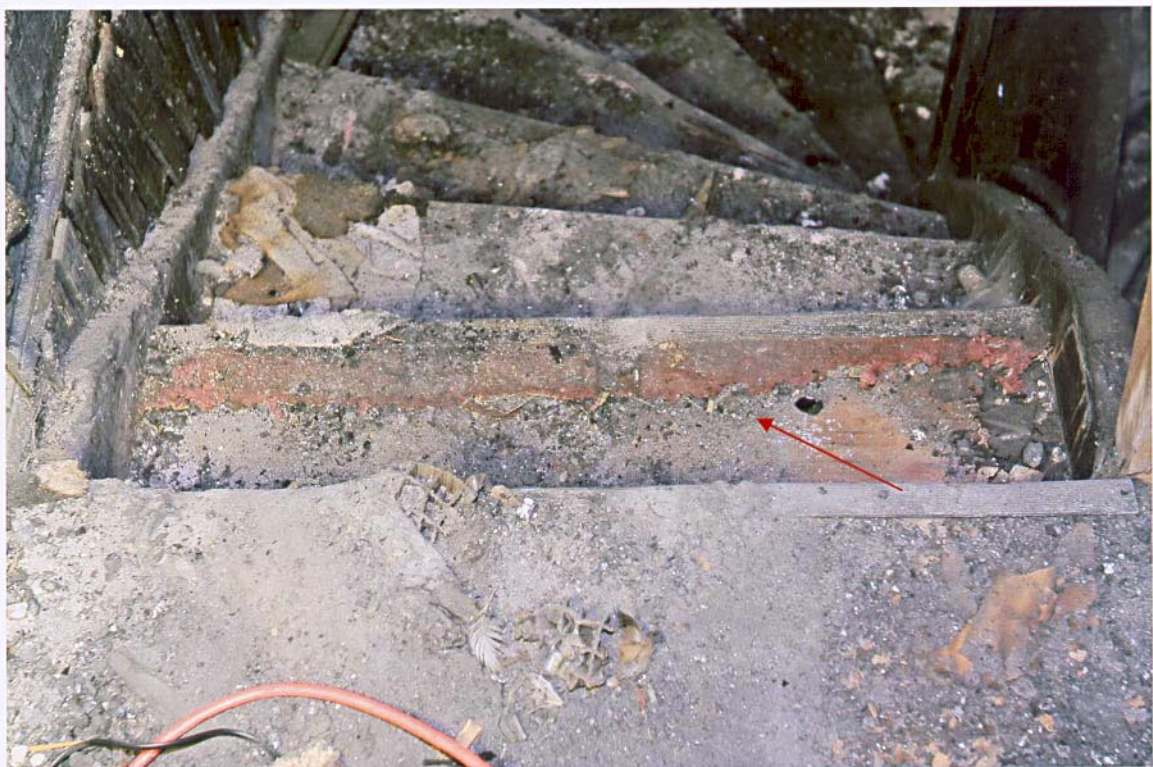
▲ **Lichtbild 42**  
Treppenstufen zum Keller. Hier sind noch die Überreste des Teppichbelags auf den Stufen erkennbar.

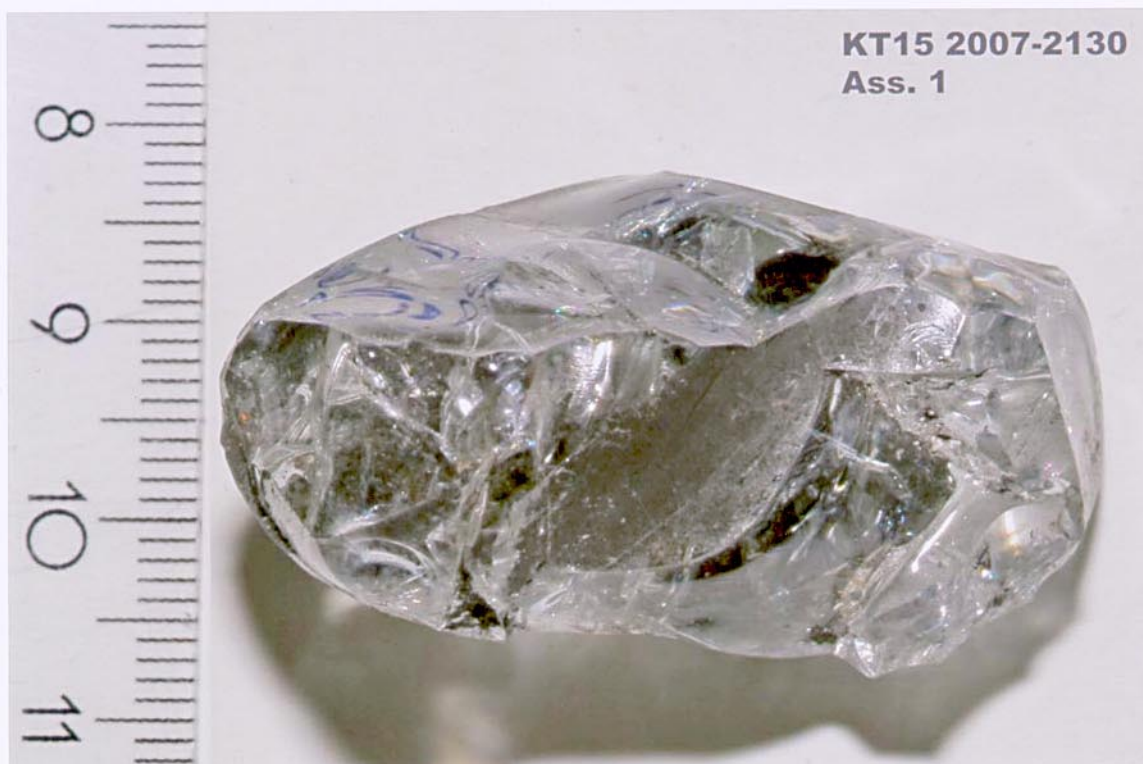
▲ Lichtbild 44

Ass. 1, im Krankenzimmer gesicherter, zusammengeschmolzener Glasklumpen

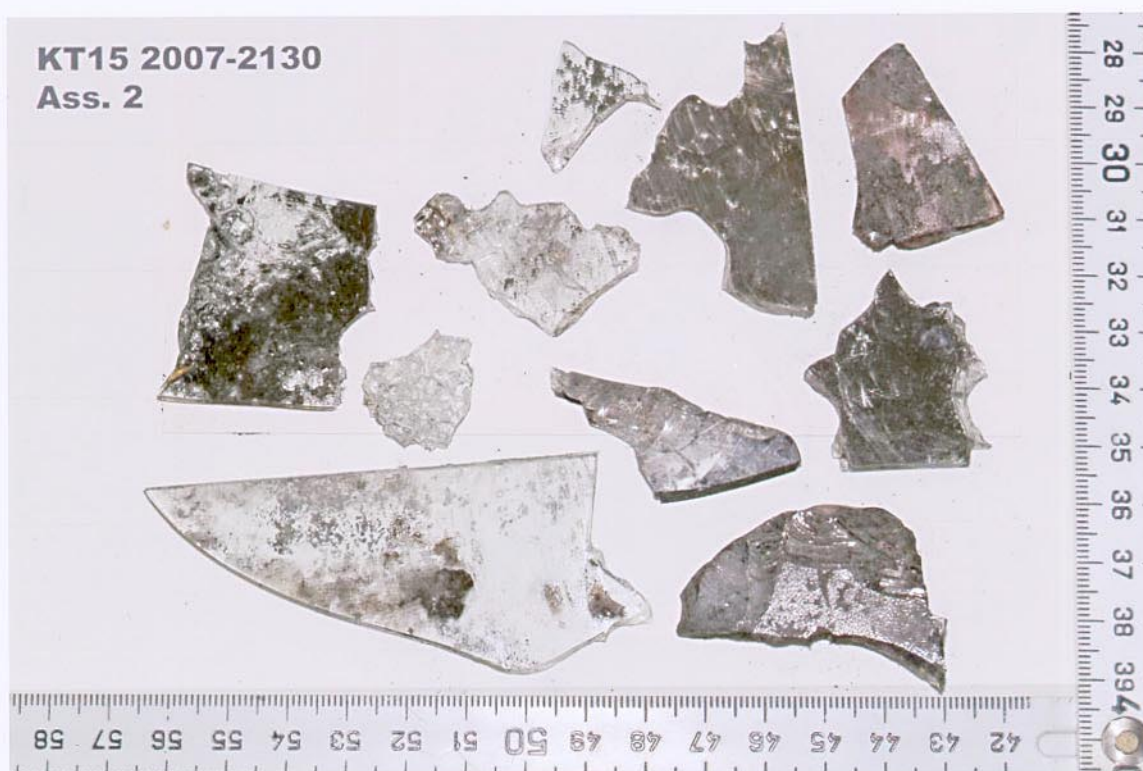
▲ Lichtbild 45

Ass. 2, Glasbruchstücke aus dem Krankenzimmer

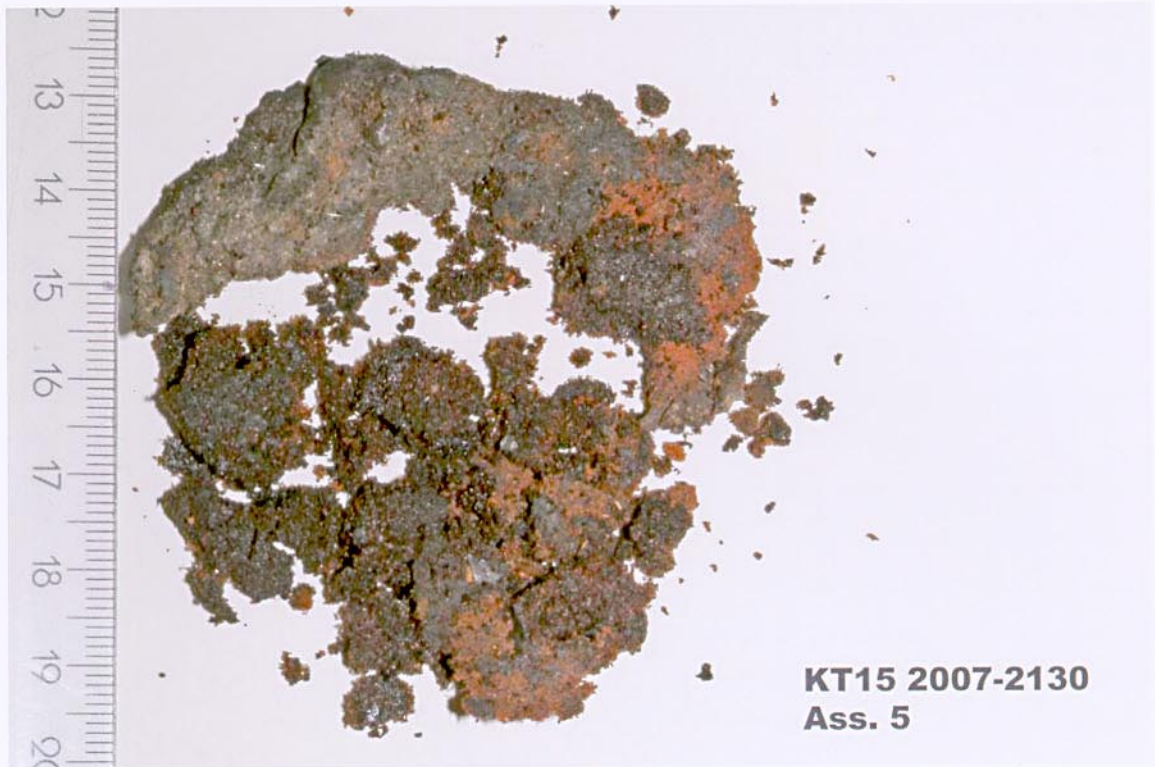
▲ **Lichtbild 48**

Ass. 5, Polurethan-Schaumreste, gesichert vom Bettgestell im Krankenzimmer

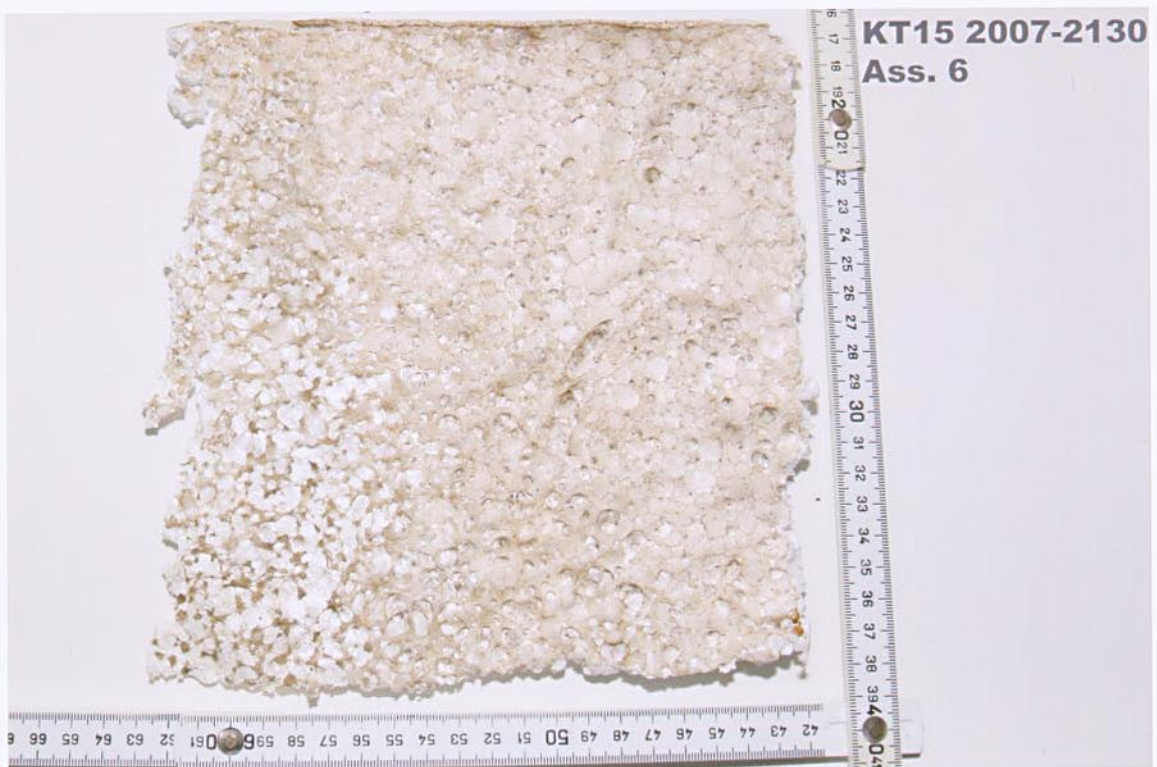
▲ **Lichtbild 49**

Ass. 6, Styropordämmung an der Innenseite der Außenwand des Krankenzimmers

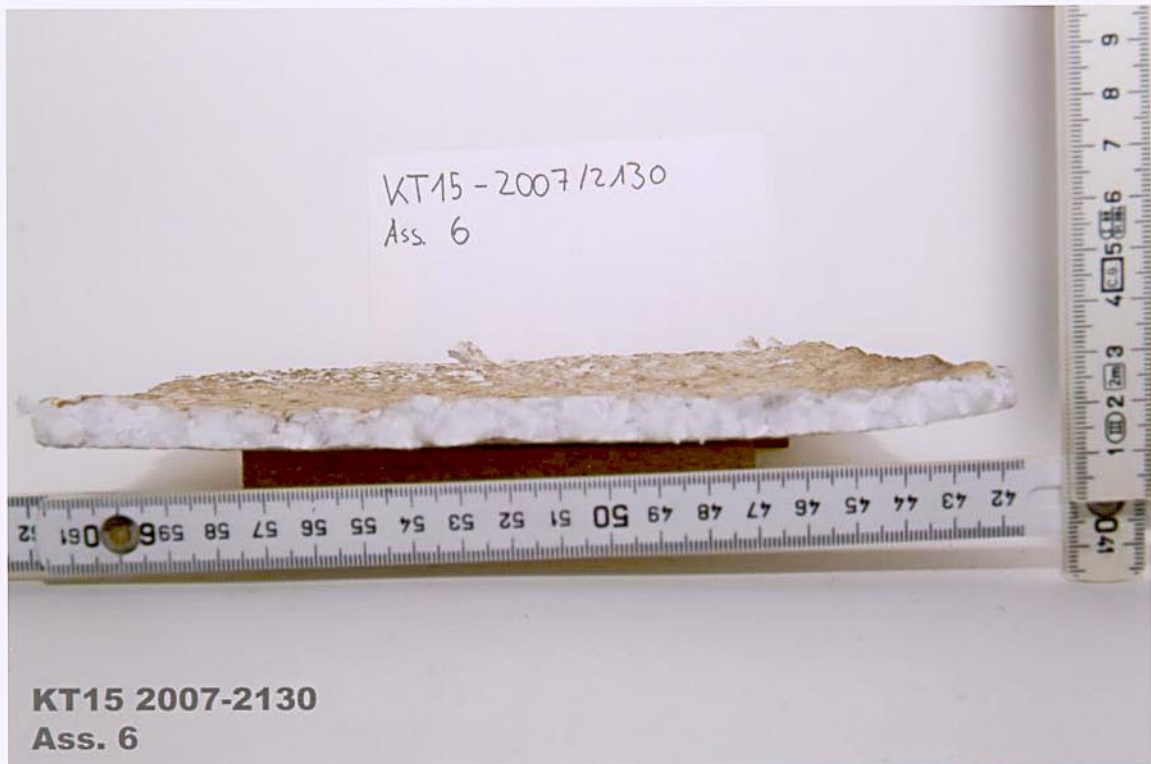
▲ **Lichtbild 50**

Ass. 6, Styropordämmung an der Innenseite der Außenwand des Krankenzimmers

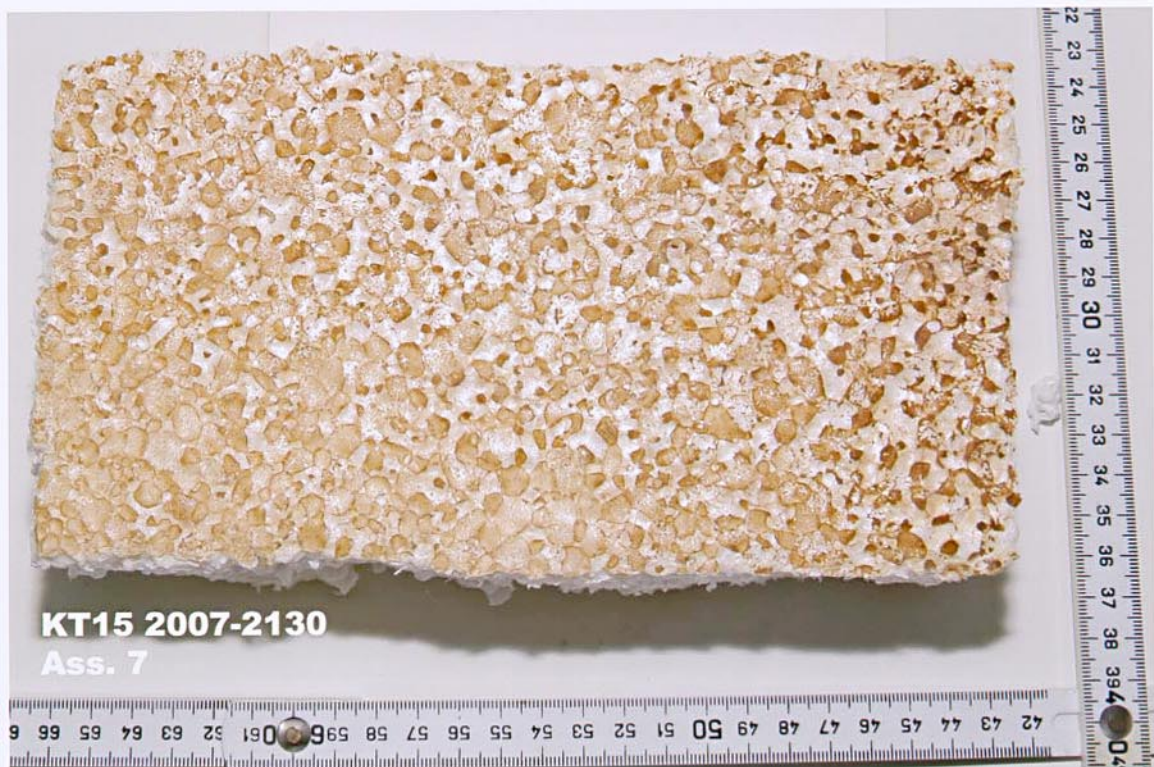
▲ **Lichtbild 51**

Ass. 7, Styropordämmung an der Innenseite der Außenwand des Schlafzimmers

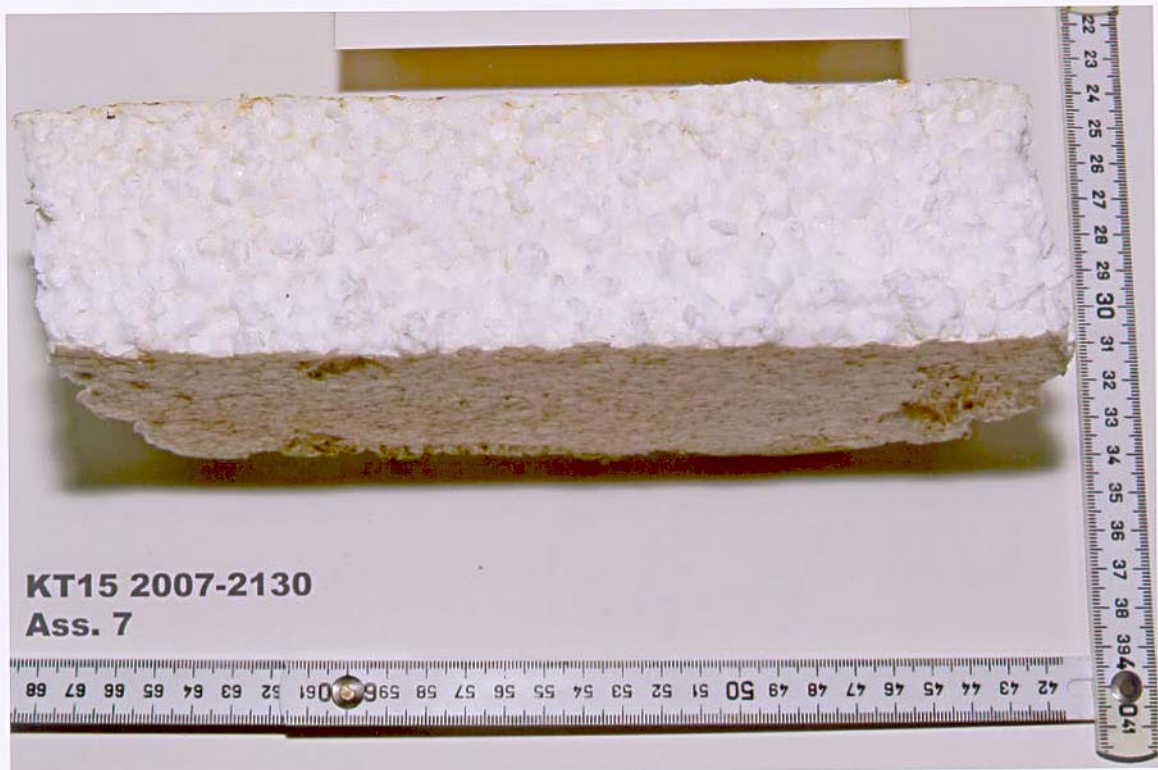
**▲ Lichtbild 52**

Ass. 7, Styropordämmung an der Innenseite der Außenwand des Schlafzimmers

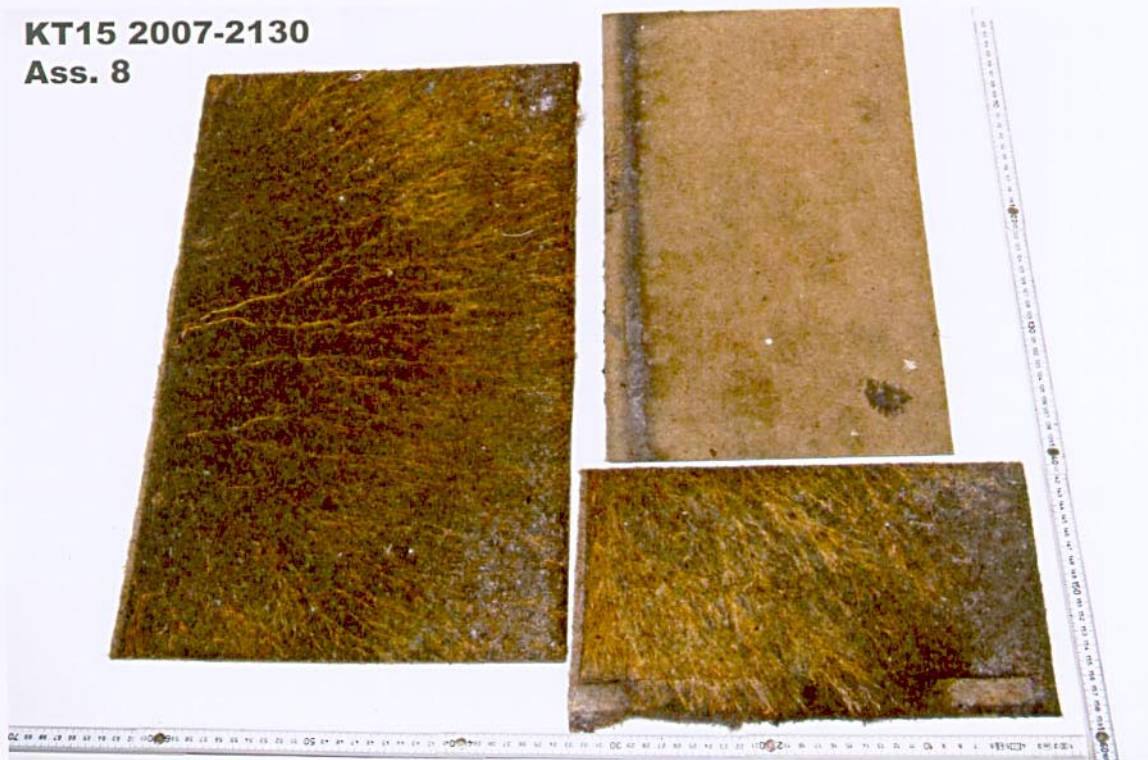
**▲ Lichtbild 53**

Ass. 8, Teppichfliesen, unter der Kommode im Flur des Obergeschosses entnommen
