Gutachten

zur Entstehungsursache des Brandschadens vom 18.09.2003 in der einen Hälfte des Doppelreihen-Wohnhauses *Uhuweg 19c* in *12351 Berlin*

Aktenzeichen: rs-cr / p 030 / 04

Schadensobjekt: Einfamilienhaus (Doppelreihen- Wohnhaus)
 Uhuweg 19 c in 12351 Berlin

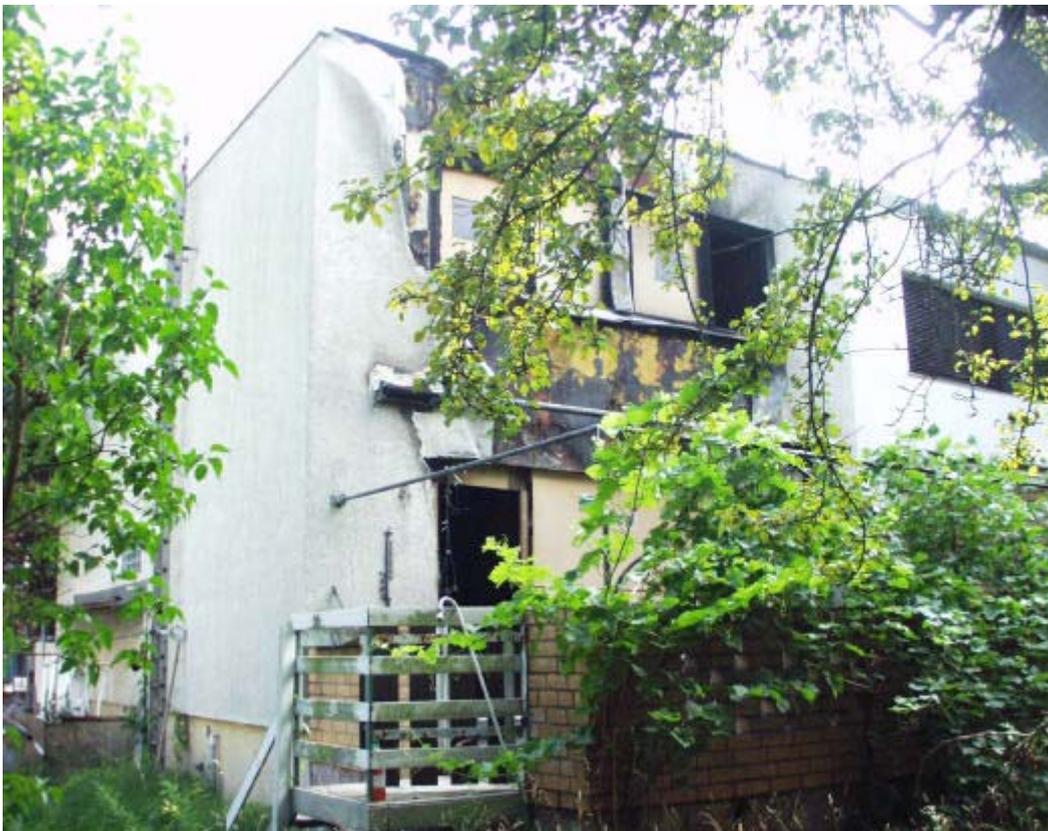
Bild 2

Ansicht der Richtung Straße zeigenden Längswand und des Giebels der vom Brand betroffenen Doppelhaushälfte mit Abbrandmerkmalen an der Fassade über dem Terrassenfenster und den Fenstern beider Zimmer im OG.

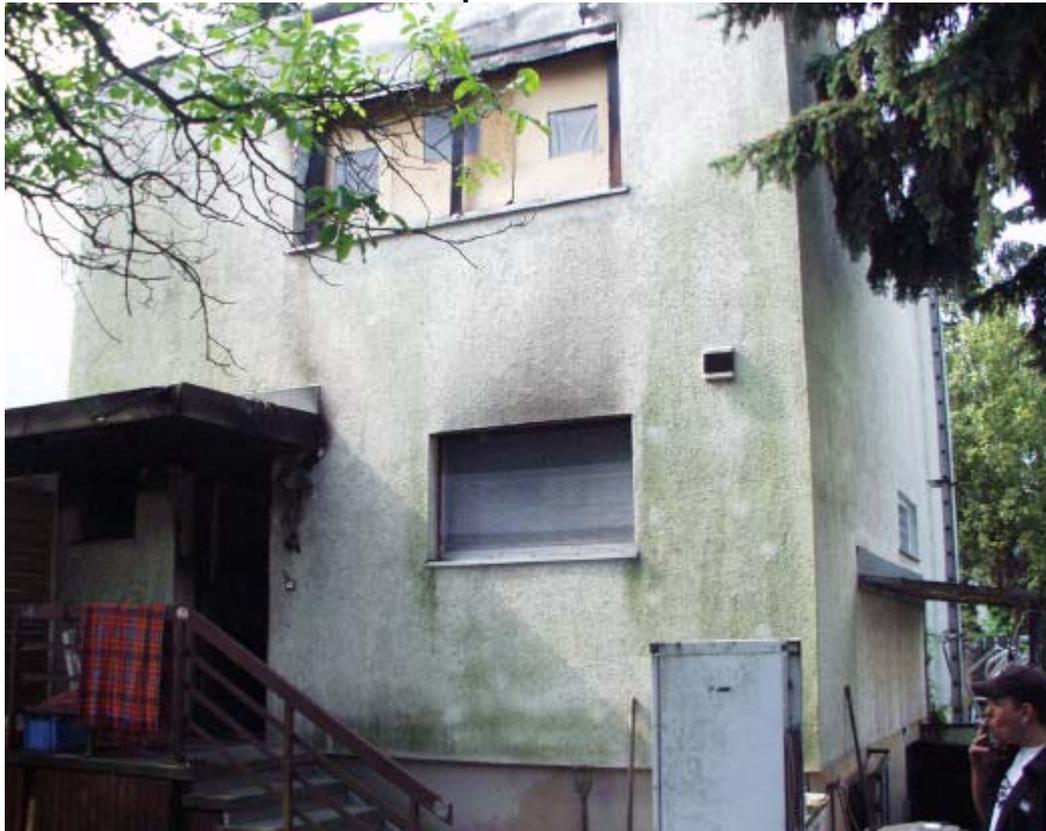
Bild 4

Die intensivsten Zerstörungen sind oberhalb des Fensters des Krankenzimmers vorhanden. Hier ist nicht nur Putz und Dämmschicht zerstört, es gibt auch Abplatzungen am Mauerwerk (siehe Pfeil).

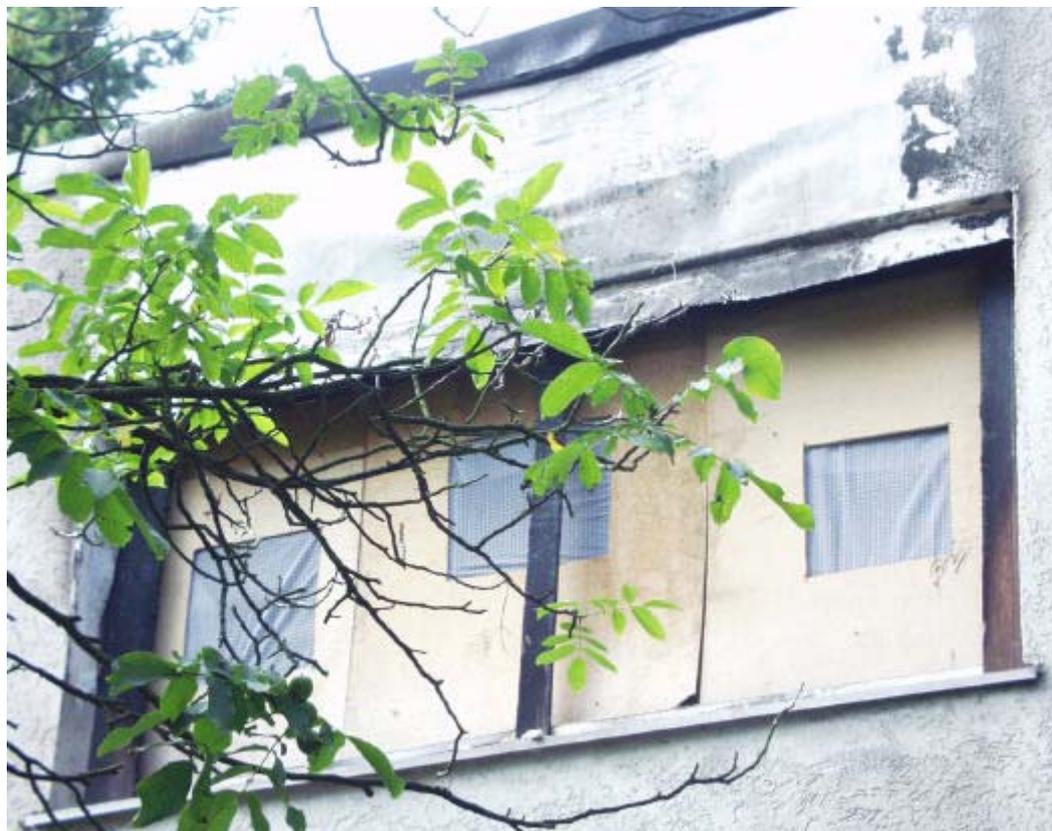
Bild 6

Die Brandeinwirkungen an der Fassade oberhalb des Schlafzimmerfensters und am Fenster selbst sind deutlich geringer ausgeprägt als an der anderen Hausseite.

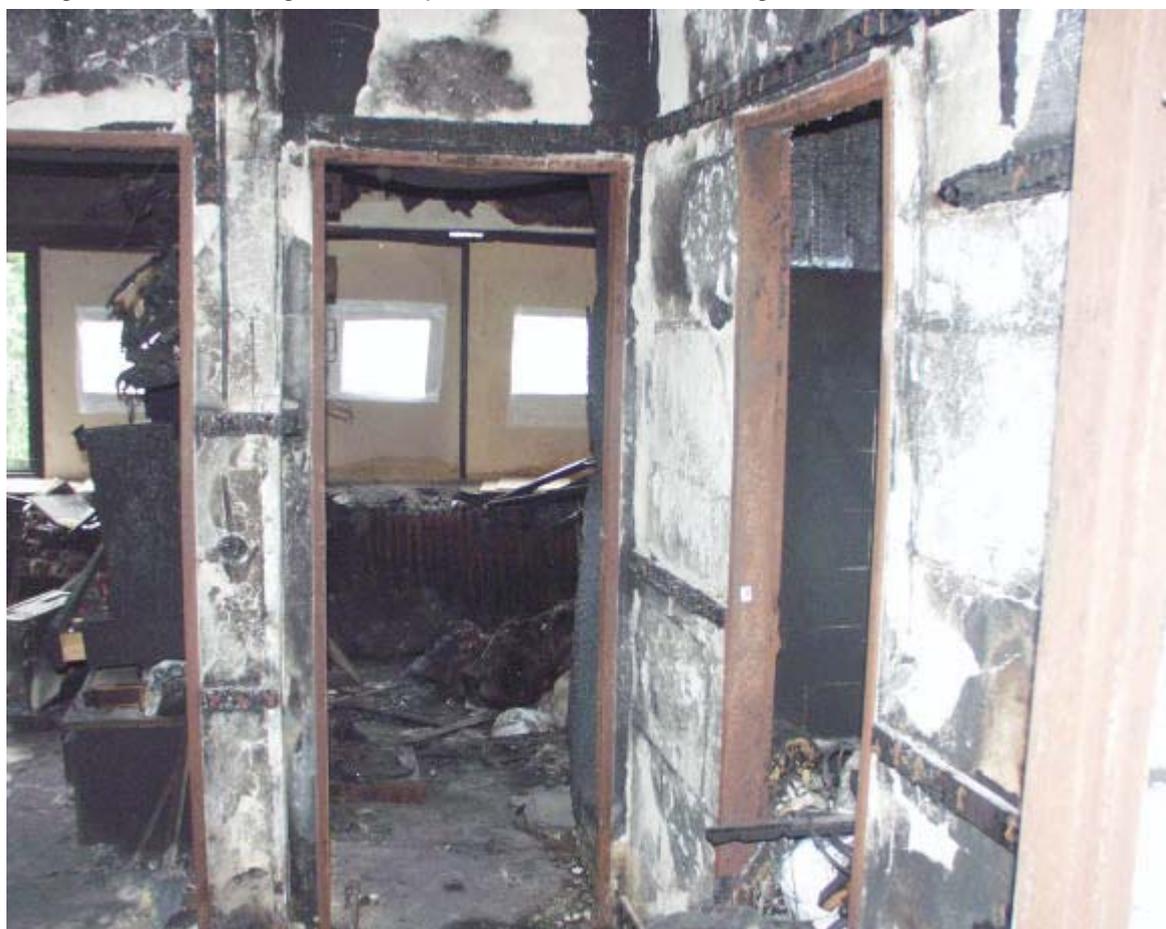
Bild 3

Bild 80 der Bildanlage I der Kriminalpolizei, das belegt, daß auf der rechten Raumseite lediglich Beräumungen im Kopfbereich des Bettes erfolgten.

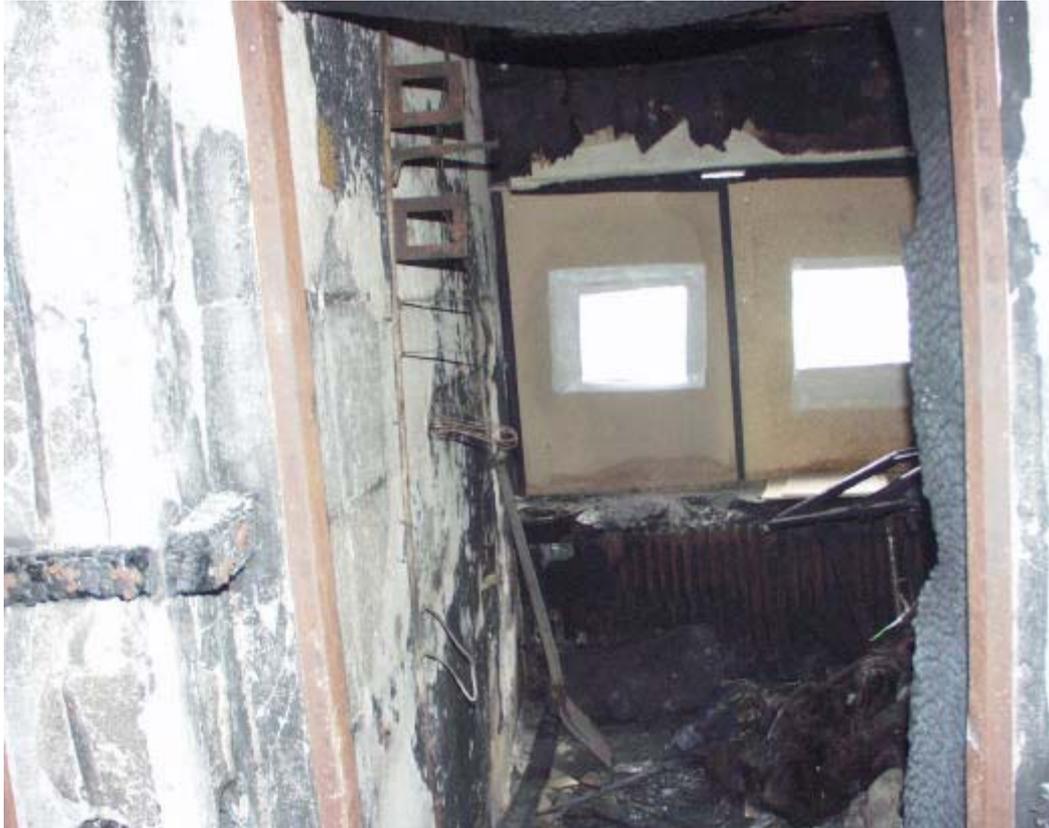
Bild 4

Blick vom podestartigen Flur im OG durch die Türöffnung in das Krankenzimmer, wie es bei der Ereignisortuntersuchung am 20.07.2004 vorgefunden wurde.

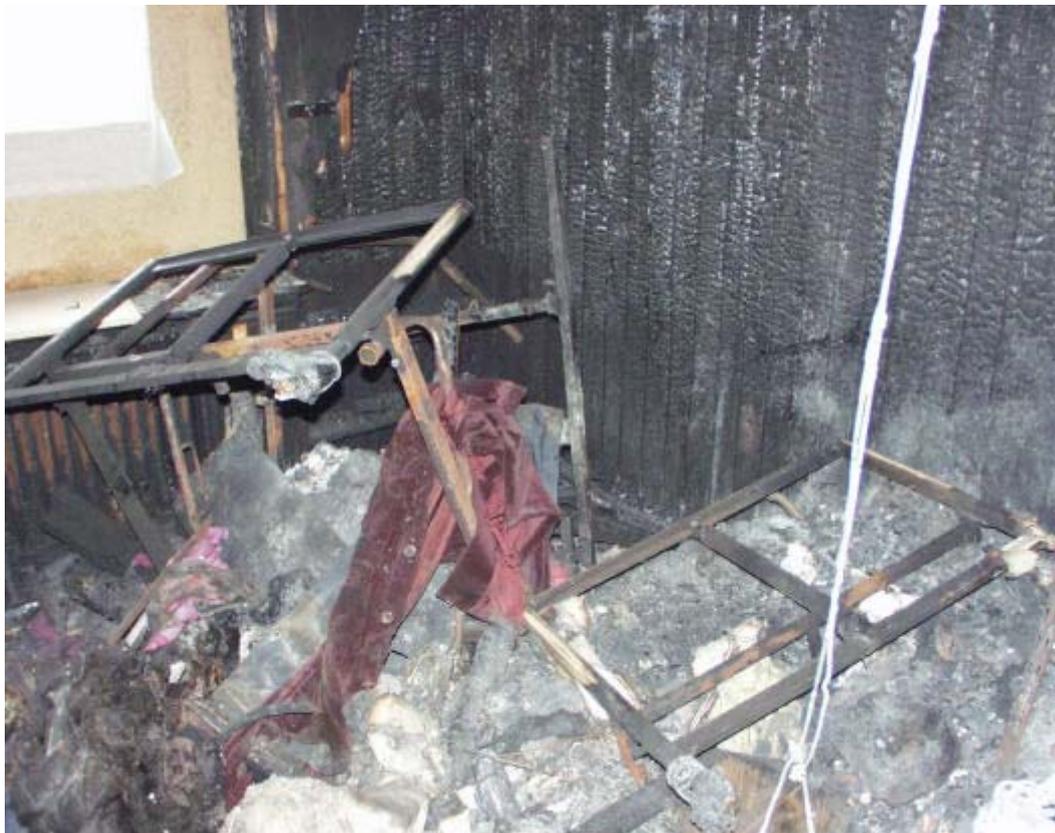
Bild 5

Auf dem Boden liegen im bereits beräumten Bereich wieder Gegenstände, die zum Teil aus den Schränken stammen (Bekleidungsstücke u.a.).

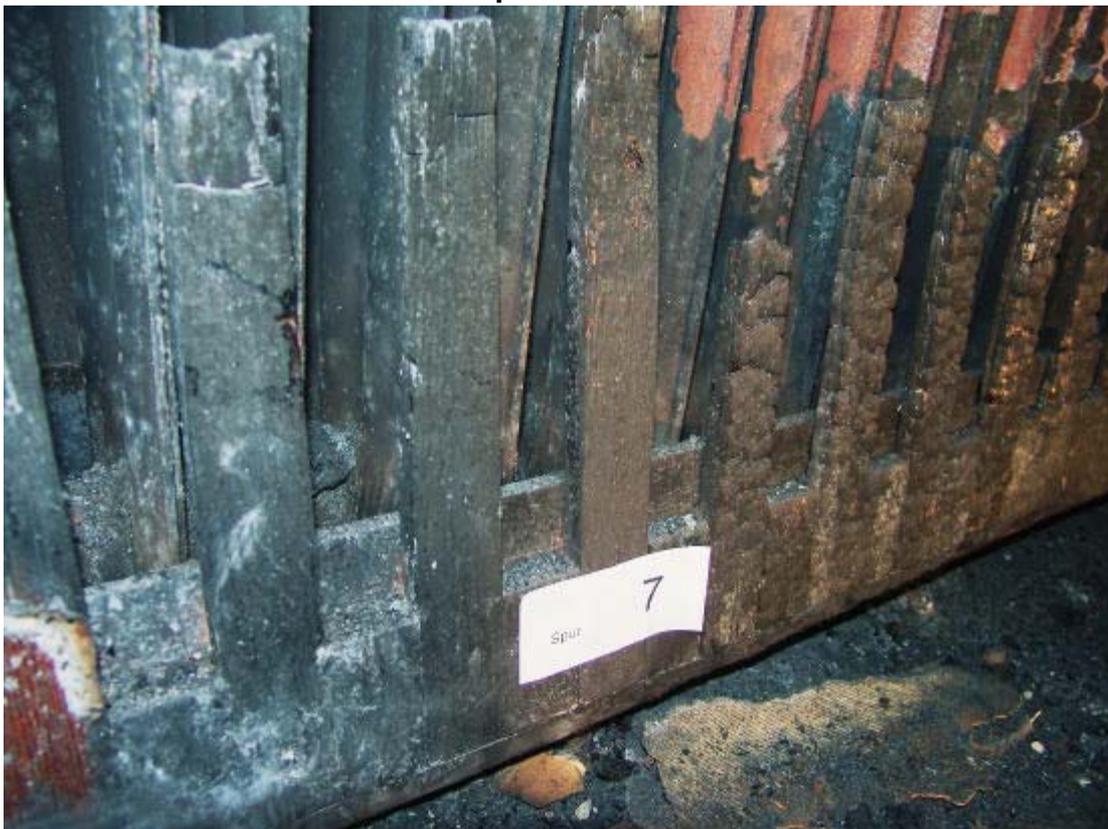
Bild 10

Hauptsächlicher Abbrand der Heizkörperverkleidung von oben, aber Waffelungen auf eng begrenzten Bereich in der Mitte von unten.

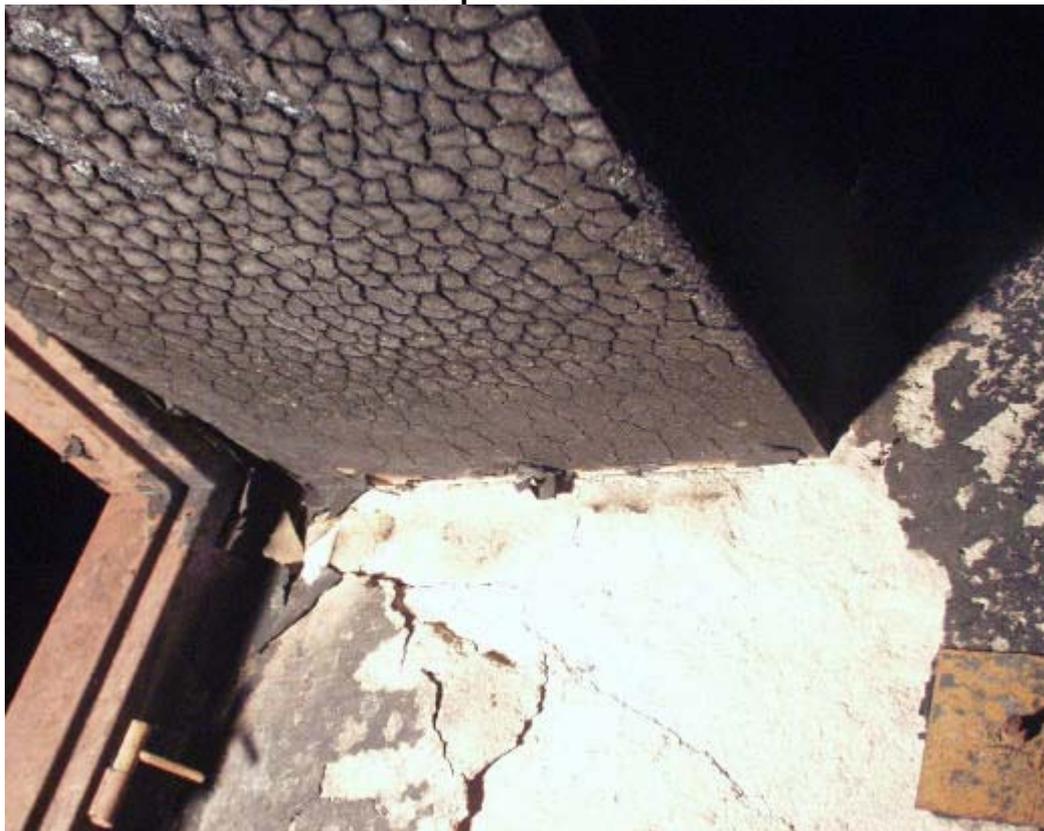
Blick auf die Seitenwand des Schrankes neben der Tür (Spur 20). Nur im Türbereich ist eine derartig intensive Waffelung entstanden. Die örtliche Begrenzung unmittelbar im Türbereich weist im Zusammenhang mit den anderen Spuren auf eine Entstehung durch einen Backdraft hin.

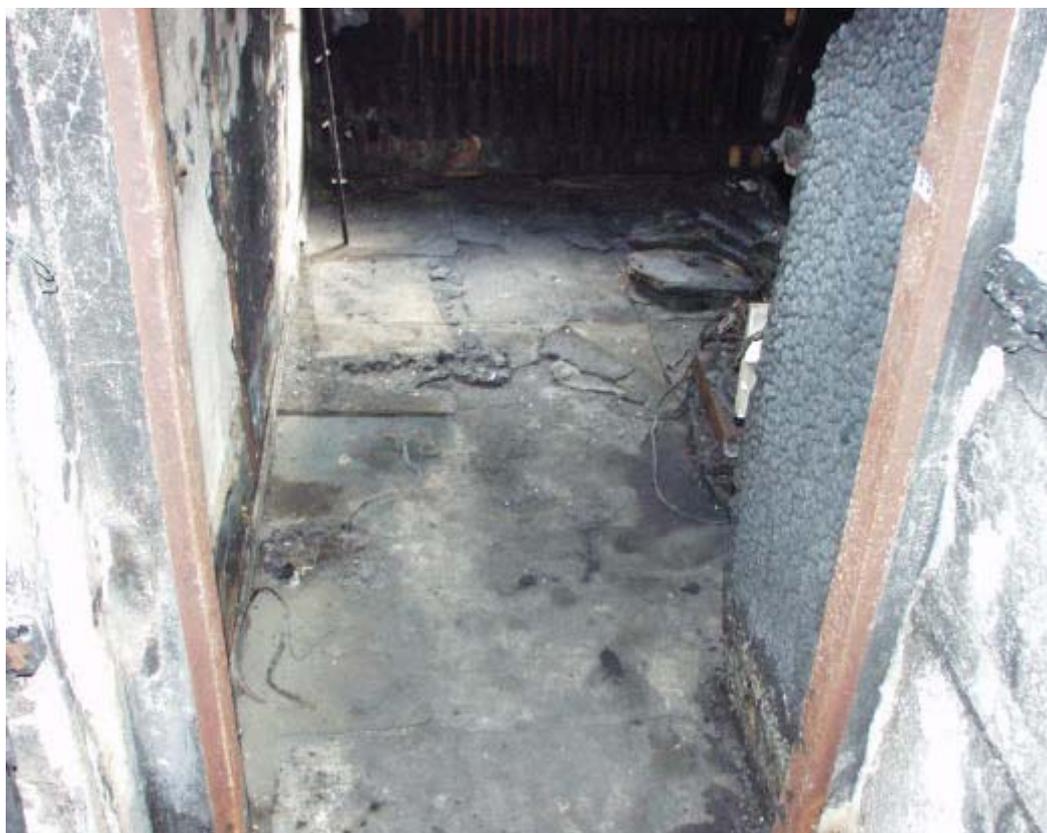
Bild 26

An der Wandseite zeigt sich auf einer Linie mit dem Türrahmen ein Bereich, der nicht die intensive Waffelung des übrigen Schrankbrettes über der Tür (Spur 21) aufweist. Dieser Schatten belegt, dass die Tür geöffnet war.

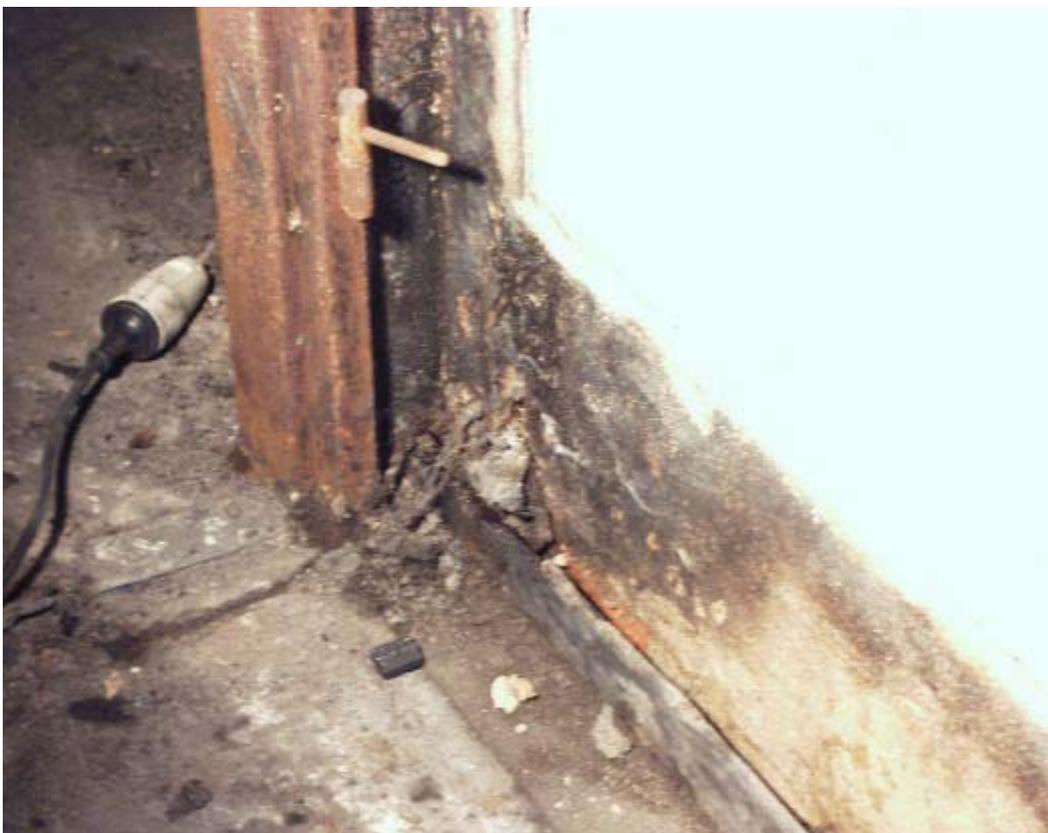
Bild 28

Auch die völlig brandunbeeinflusste Scheuerleiste aus Holz belegt, dass es im Wand- und Türbereich keinen vom Boden ausgehenden Abbrand gab.

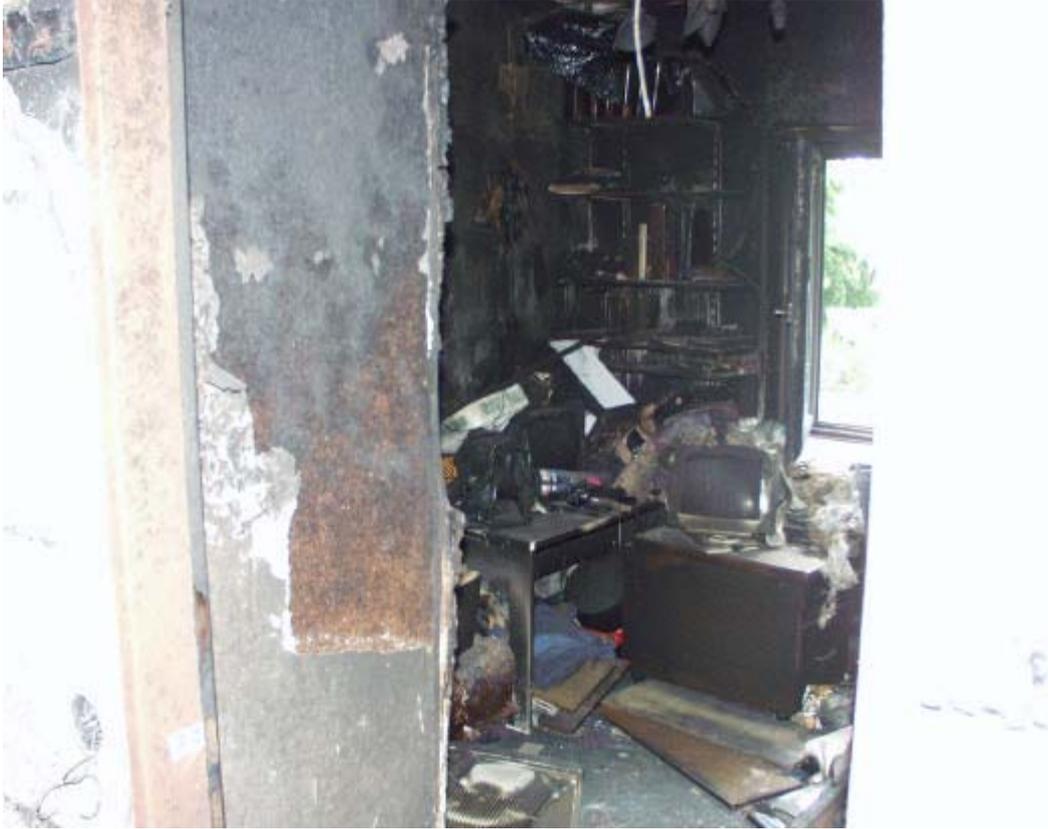
Bild 1

Blick vom Flur im OG in das Zimmer neben dem Krankenzimmer. An der Trennwand zum Krankenzimmer war ein massives Regal angebracht. In Deckennähe sind die Brandeinwirkungen am intensivsten ausgeprägt. Der Raum ist nur sekundär vom Brand erfaßt worden.

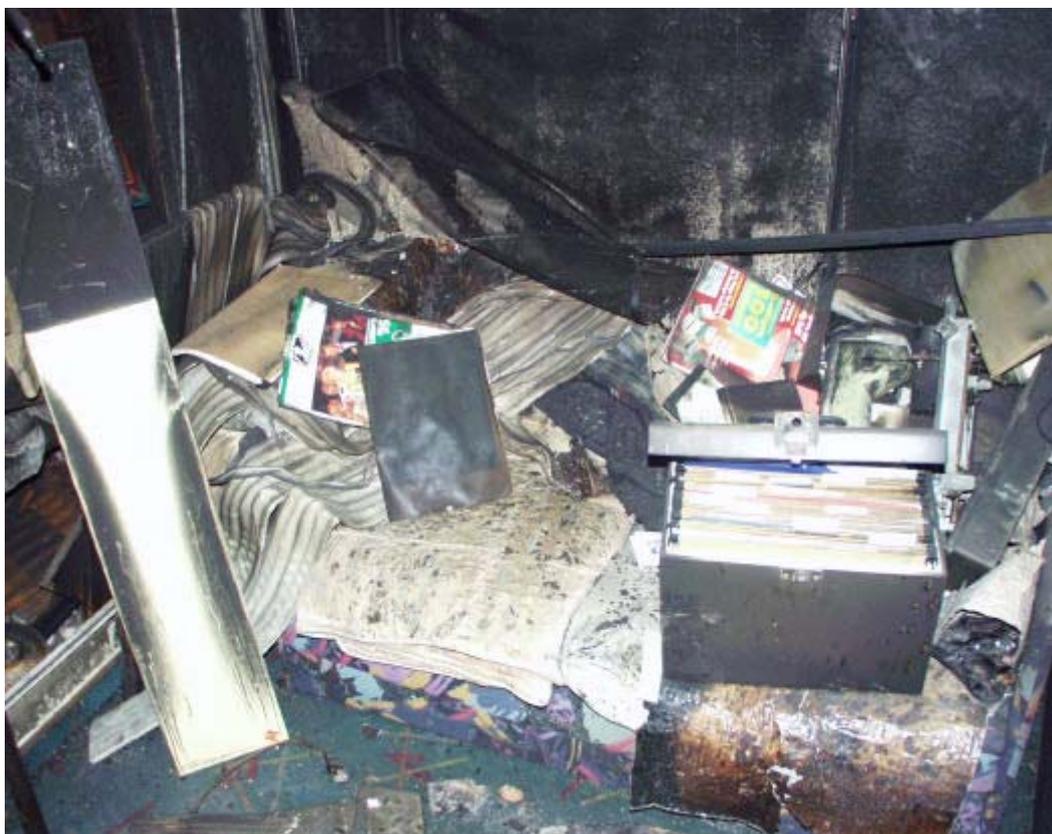
Bild 5
In Bodennähe gibt es in diesem Zimmer keine Brandeinwirkungen, wie dieses Bild von der Couch und dem davor liegenden Teppich belegt.

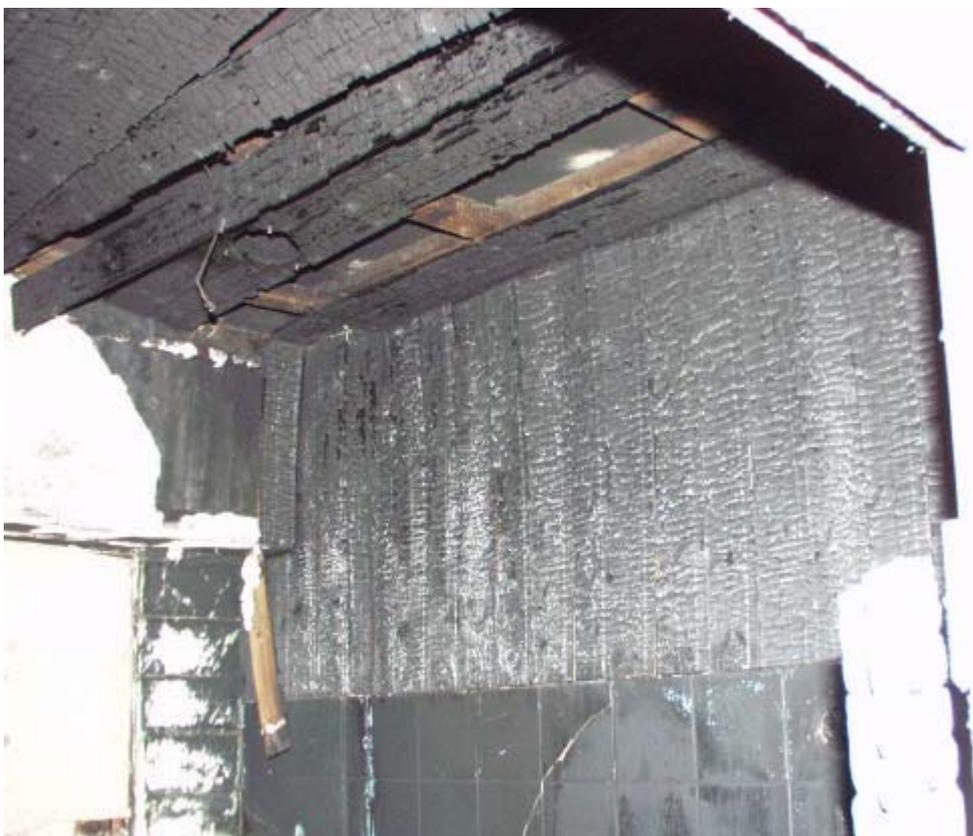
Bild 6

Blick in das Badezimmer im OG. Die Intensität der Waffelung an der Wandverkleidung ist oberhalb der Fliesenfläche vergleichbar mit der im Krankenzimmer.

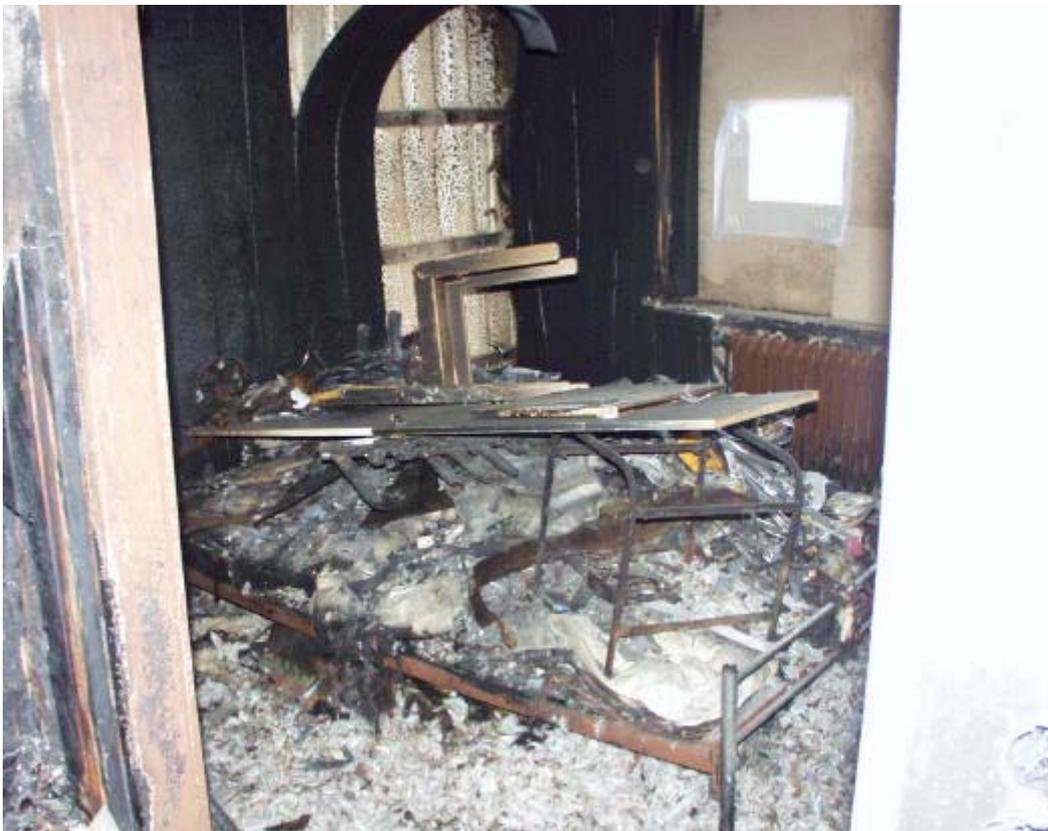
Bild 2

Blick von der Türöffnung auf das Doppelbett, auf dem Müll angehäuft wurde. Im Vordergrund sind die verstreuten Federn der Decken bzw. Kopfkissen zu sehen (Verteilung durch Ratten).

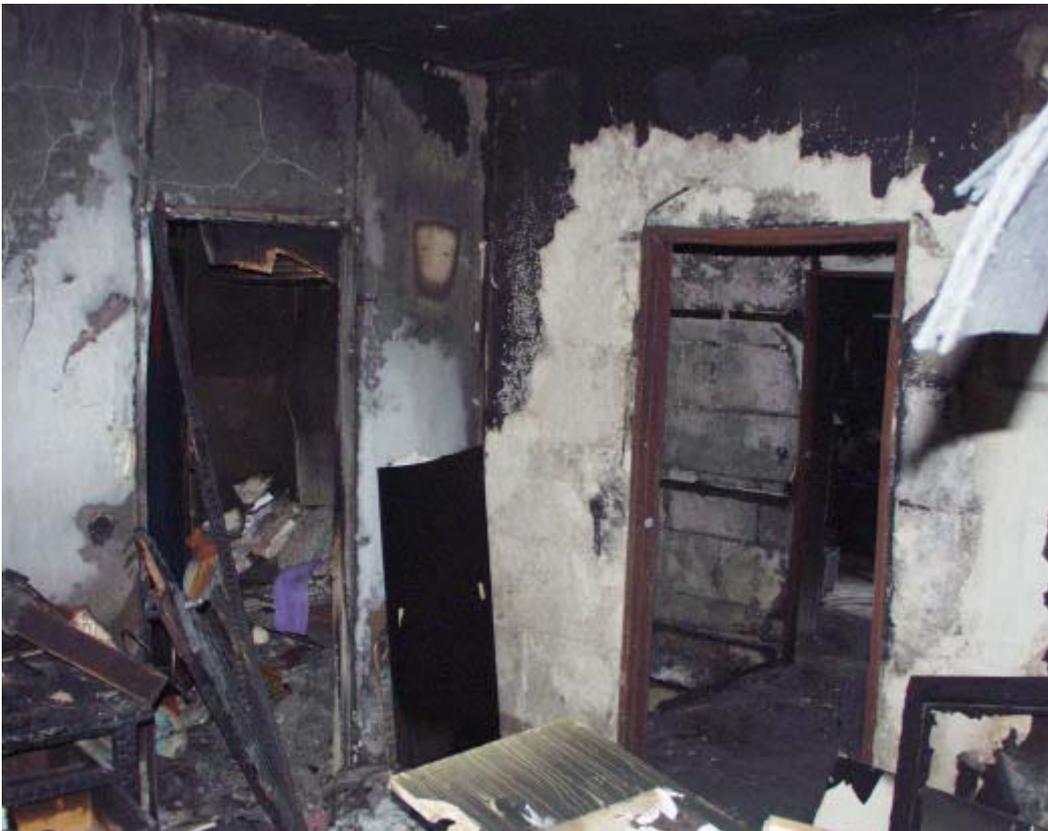
Bild 4

Blick vom Fenster in Richtung der Türöffnungen zum Flur (rechts im Bild) und zum Ankleidezimmer, in dem die aufgestellten Schränke nur im oberen Bereich geringfügige Brandeinwirkungen aufweisen.

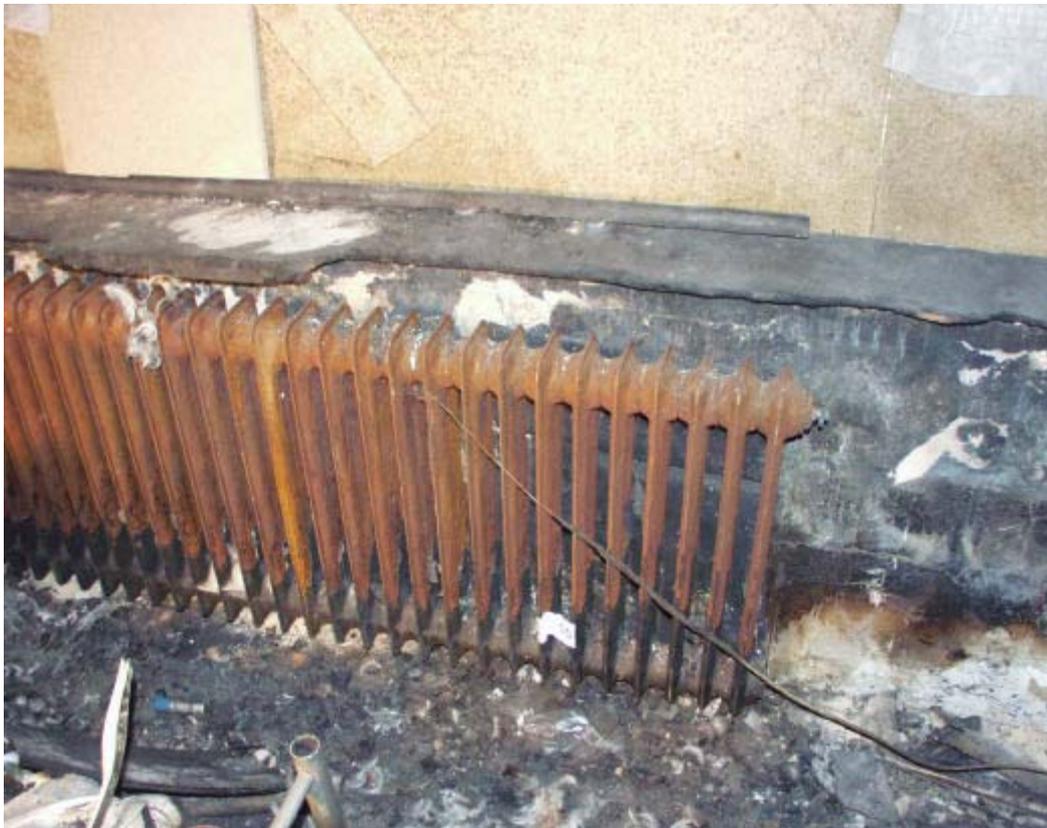
Bild 6

Ansicht des Abbrandes an der Fensterbank und am Heizkörper.

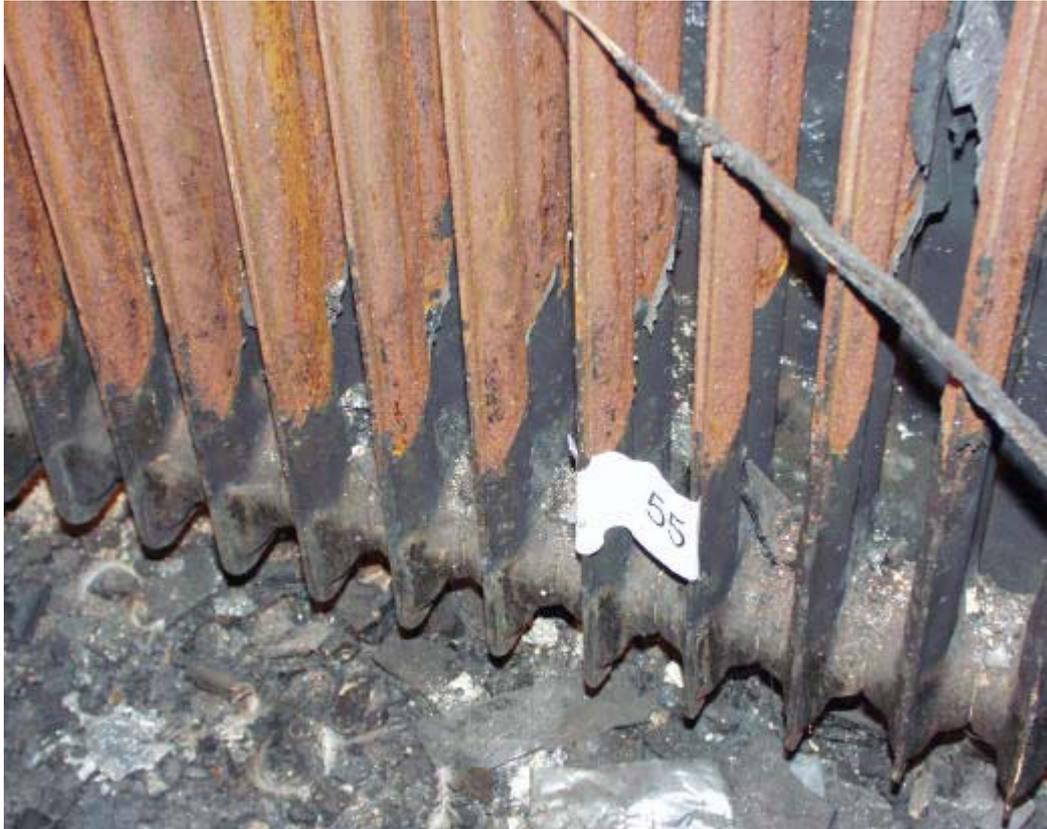
Bild 7

Nahaufnahme der Abbrandmerkmale am Heizkörper. Im unteren Bereich ist der Farbanstrich (Spur 55) im Gegensatz zum oberen Bereich erhalten geblieben.

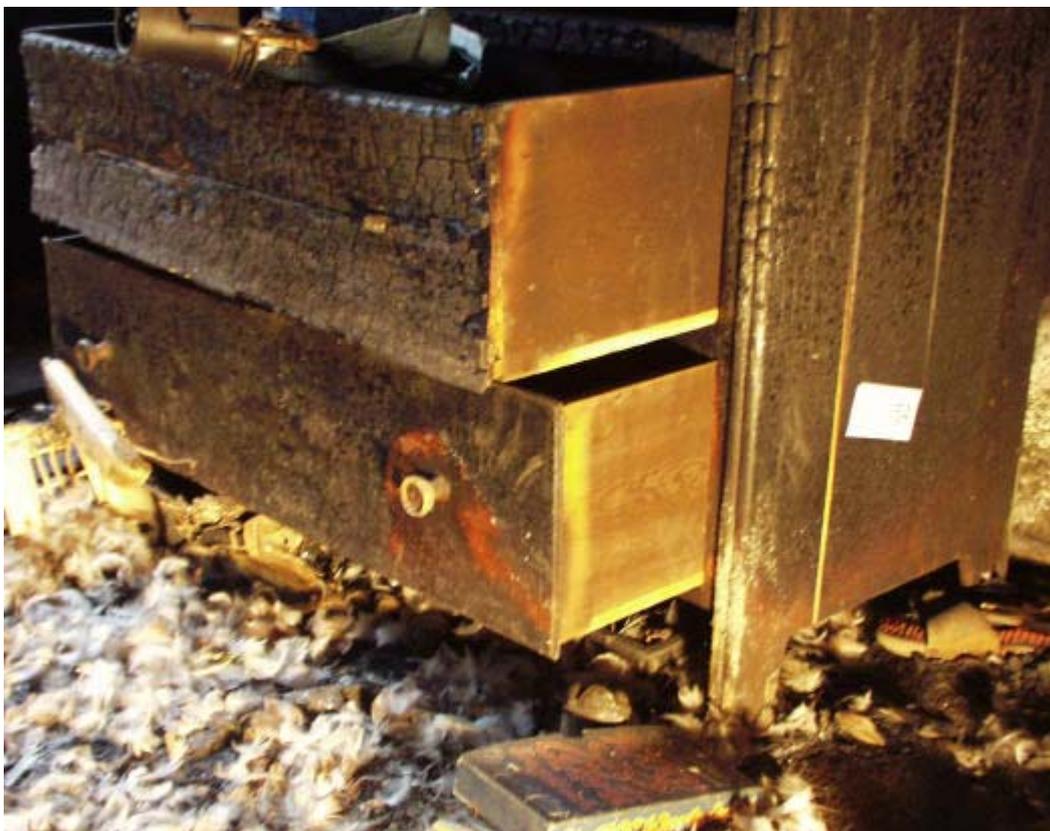
Bild 8

Auch an der Kommode ist zu sehen, dass der Brand nicht vom Boden aus einwirkte. In Bodennähe sind die geringfügigsten Brandeinwirkungen vorhanden (Spur 54).

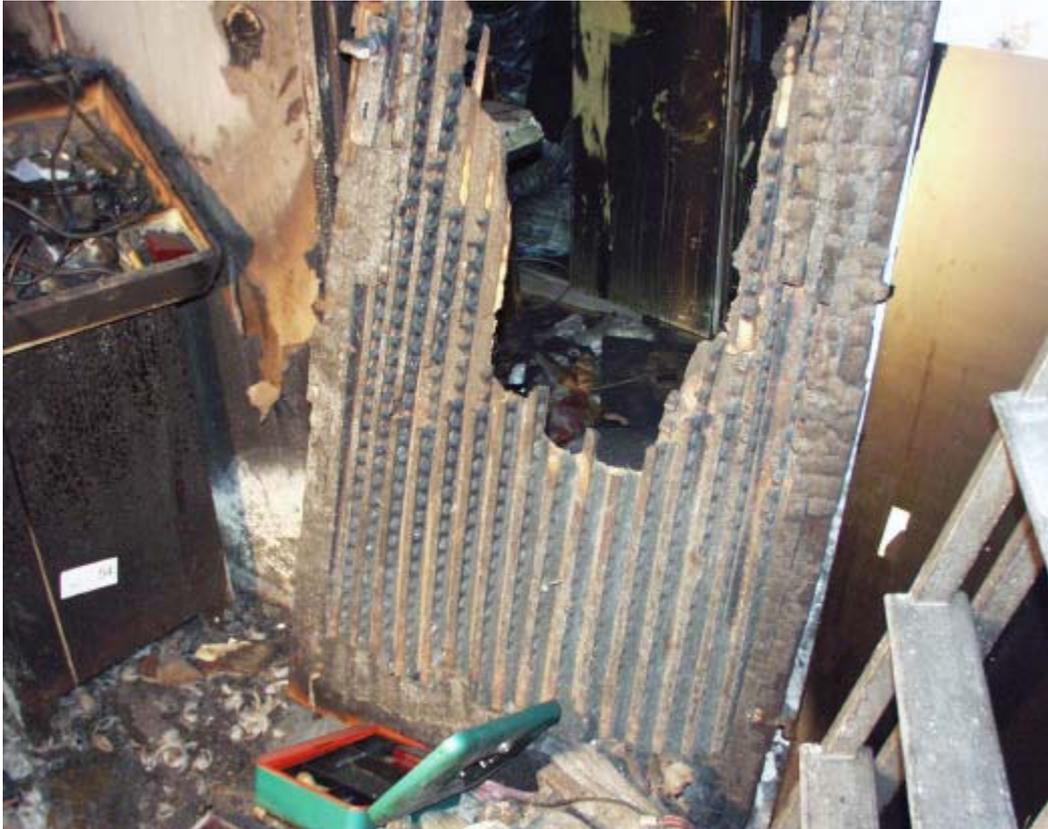
Bild 9

Auch das Abbrandbild an der Tür zum Ankleidezimmer belegt, dass der Brand nicht vom Boden aus einwirkte. Im Bodenbereich ist die Außenschicht der Röhrenspantür erhalten geblieben.

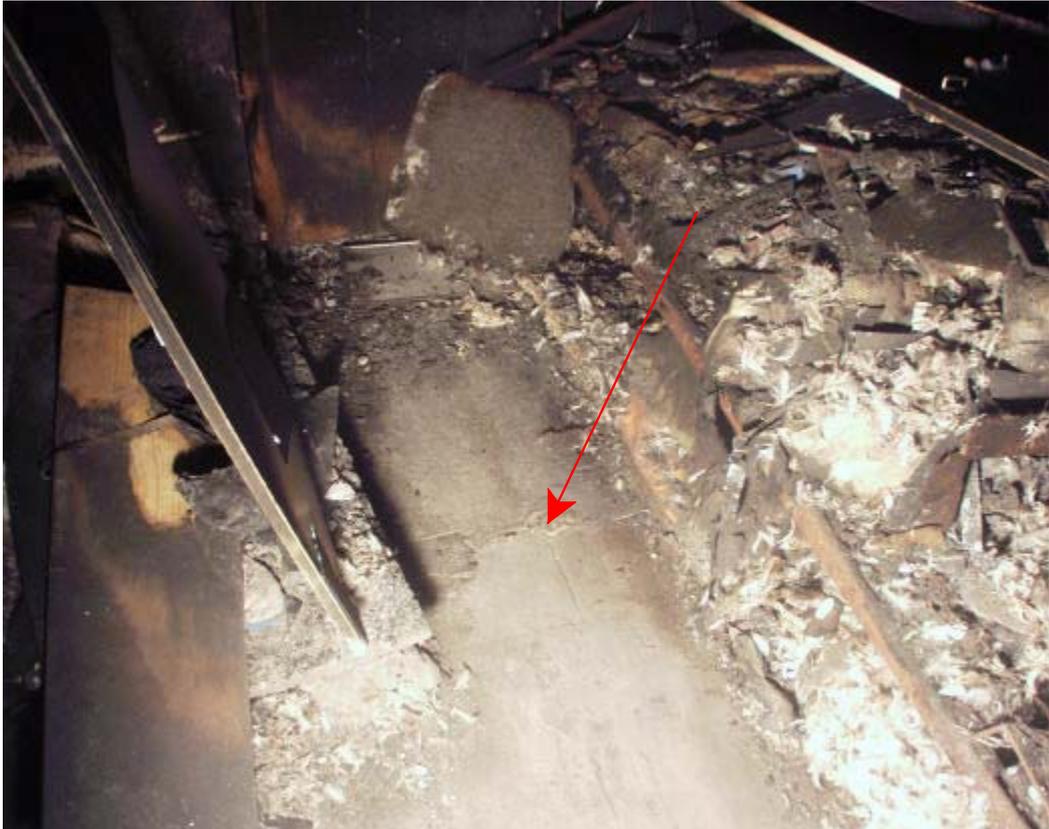
Bild 11

Bodenbrett und Tür des neben der Tür an der Wand stehenden Schrankes zeigen keine Brandeinwirkungen. Auch hier sind an der Teppichkante (siehe Pfeil) keine Brandzerstörungen vorhanden.

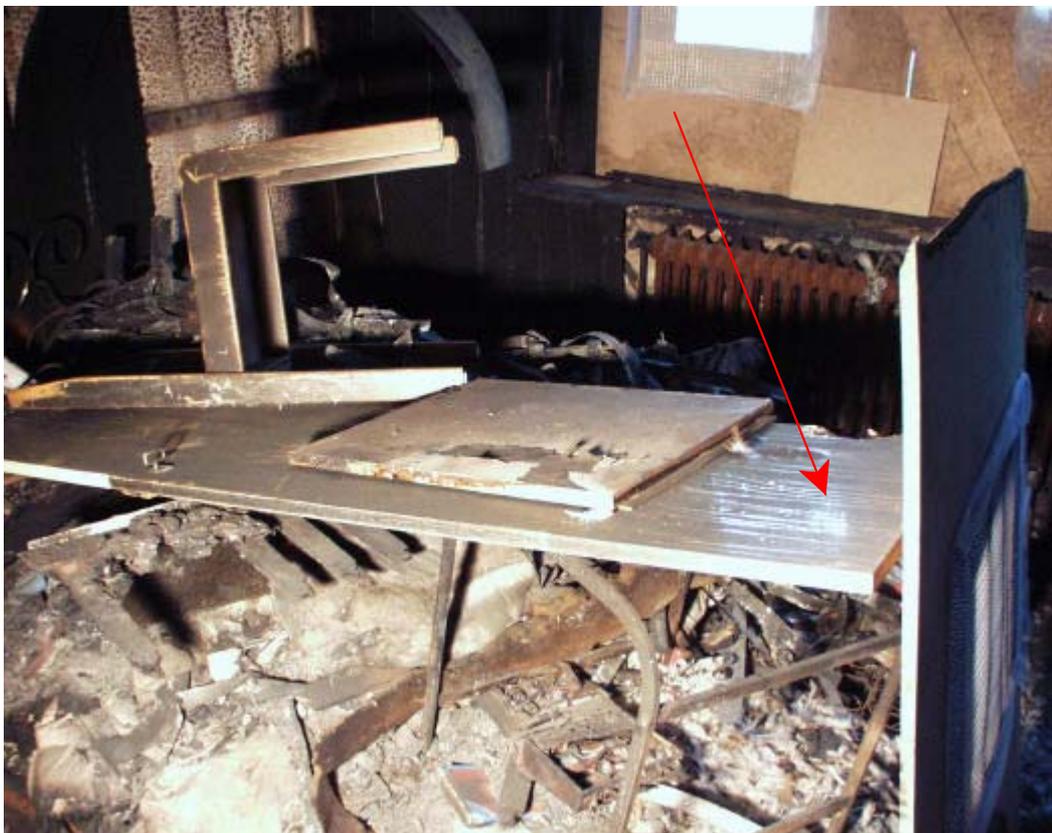
Bild 12

Auch an der anderen Schranktür sind keine Brandeinwirkungen im Bodenbereich vorhanden (siehe Pfeil).

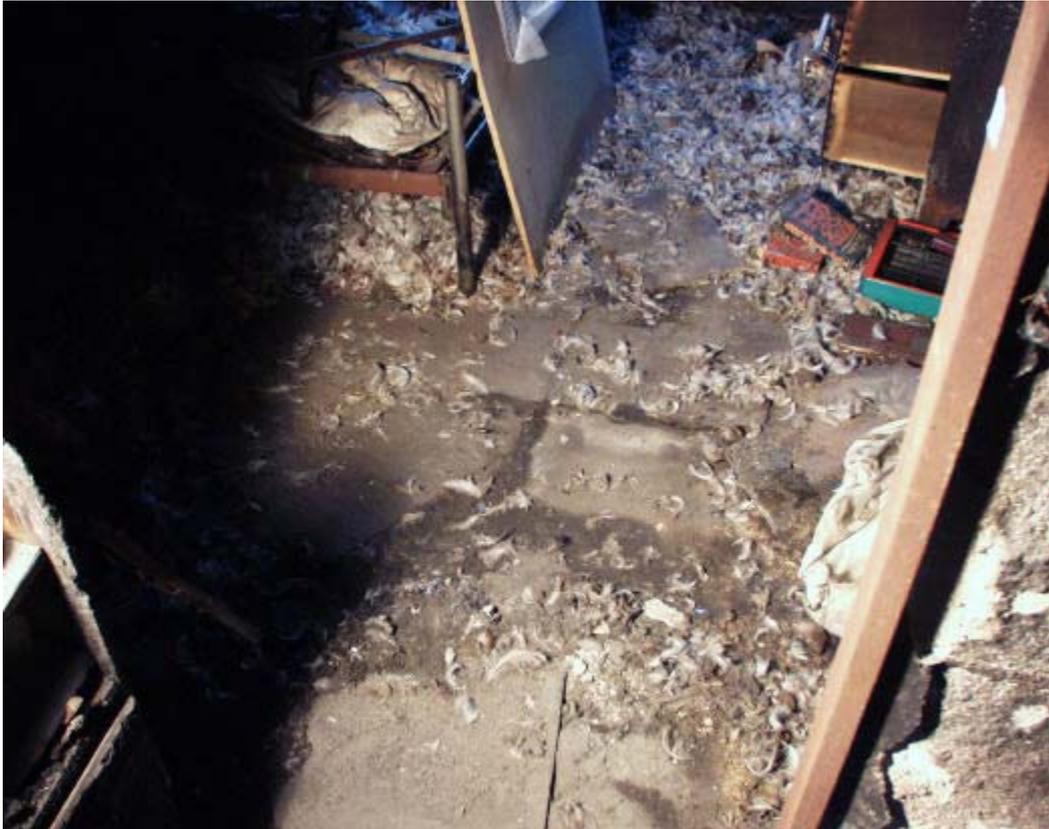
Bild 13

Die Teppichfliesen im Gang von der Tür in Richtung Fenster zeigen nur geringfügige thermische Einwirkungen.

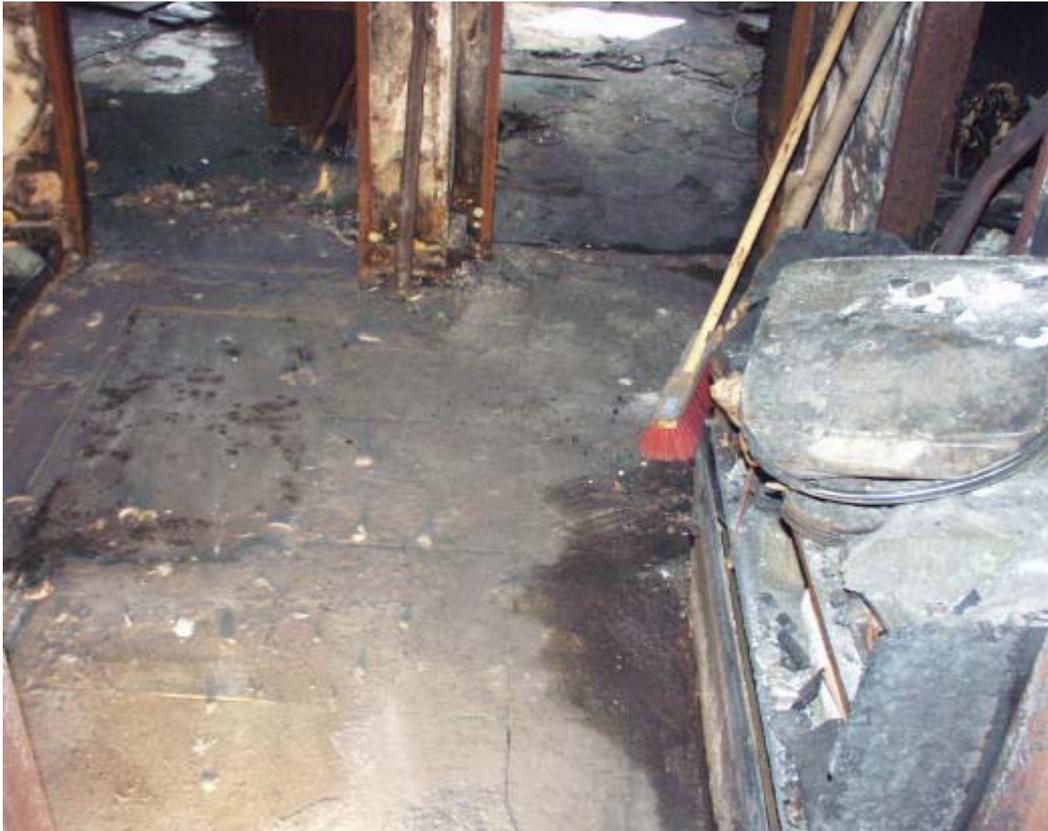
Bild 1

Blick von der Schlafzimmertür auf den Flurfußboden in Richtung der Türen zum Krankenzimmer (rechts im Bild) und zum Nachbarzimmer. Der Teppichboden ist relativ gleichmäßig thermisch belastet.

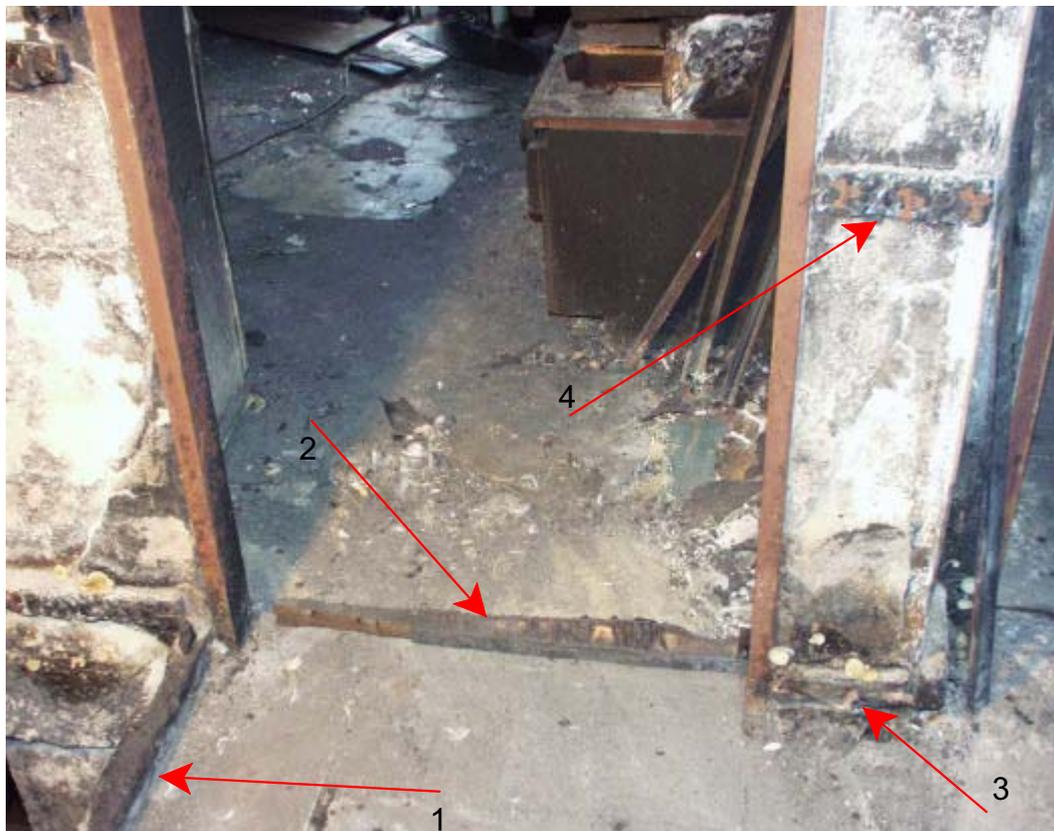
Bild 2

Pfeil 1 weist auf die Bodenleiste des Treppengeländers (Spur 24), Pfeil 2 auf die untere Türrahmenleiste der Tür zum Nachbarzimmer (Spur 23), Pfeil 3 auf die untere Trageleiste der Wandverkleidung zwischen den Zimmertüren (Spur 22) und Pfeil 4 auf die darüber befindliche Trageleiste, die deutlich gewaffelt ist.

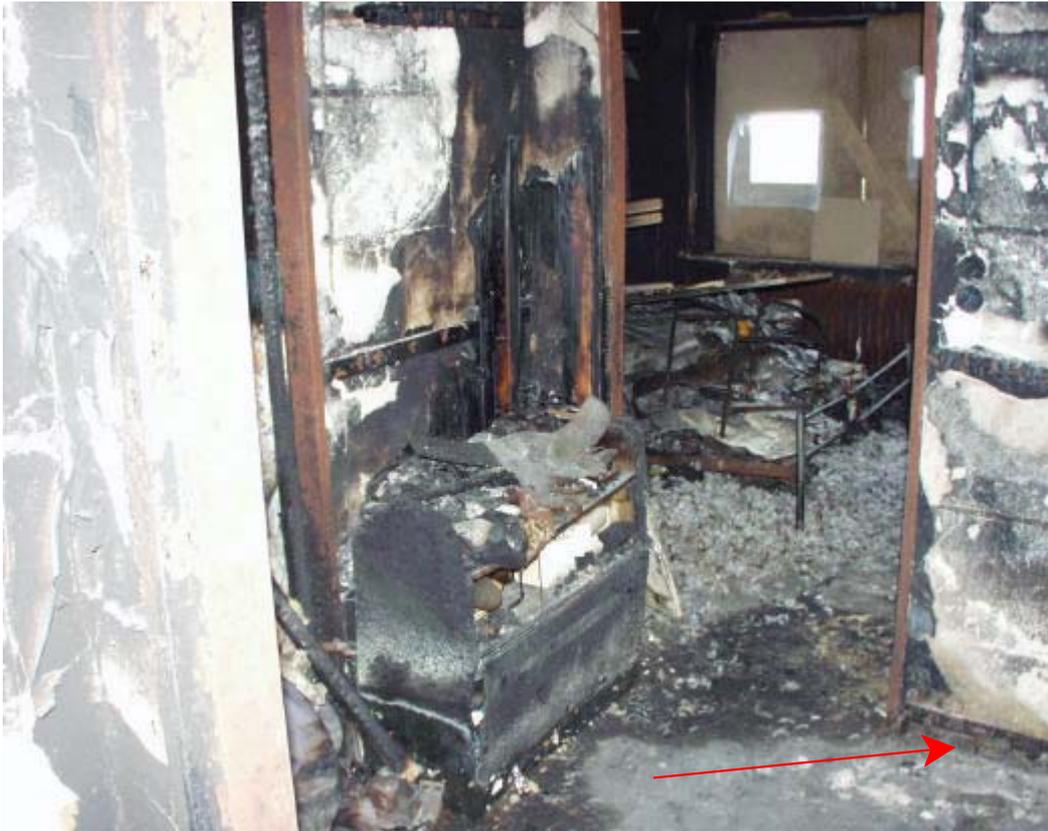
Bild 7

Blick vom Nachbarzimmer in Richtung Schlafzimmer und der davor stehenden Kommode. An der Wand zwischen Tür und Treppenaufgang sind am Boden die Reste der Wandverkleidung erhalten geblieben (siehe Pfeil).
