Gutachten

zur Entstehungsursache des Brandschadens vom 18.09.2003 in der einen Hälfte des Doppelreihen-Wohnhauses *Uhuweg 19c* in *12351 Berlin*

Aktenzeichen: rs-cr / p 030 / 04

Schadensobjekt: Einfamilienhaus (Doppelreihen- Wohnhaus)
 Uhuweg 19 c in 12351 Berlin

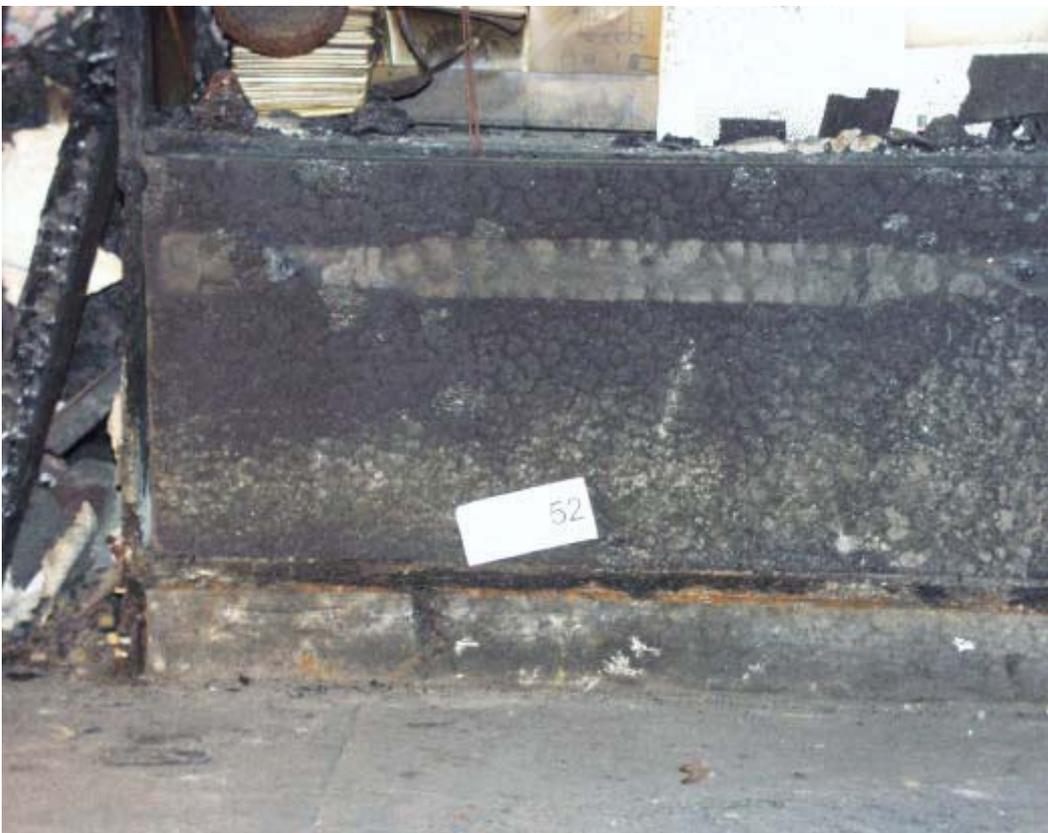
Bild 8

Blick auf die Kommode, wo die Intensität der Brandeinwirkungen im oberen Bereich deutlich stärker ausgeprägt ist als unten. Am Boden ist sie kaum thermisch belastet (Spur 52).

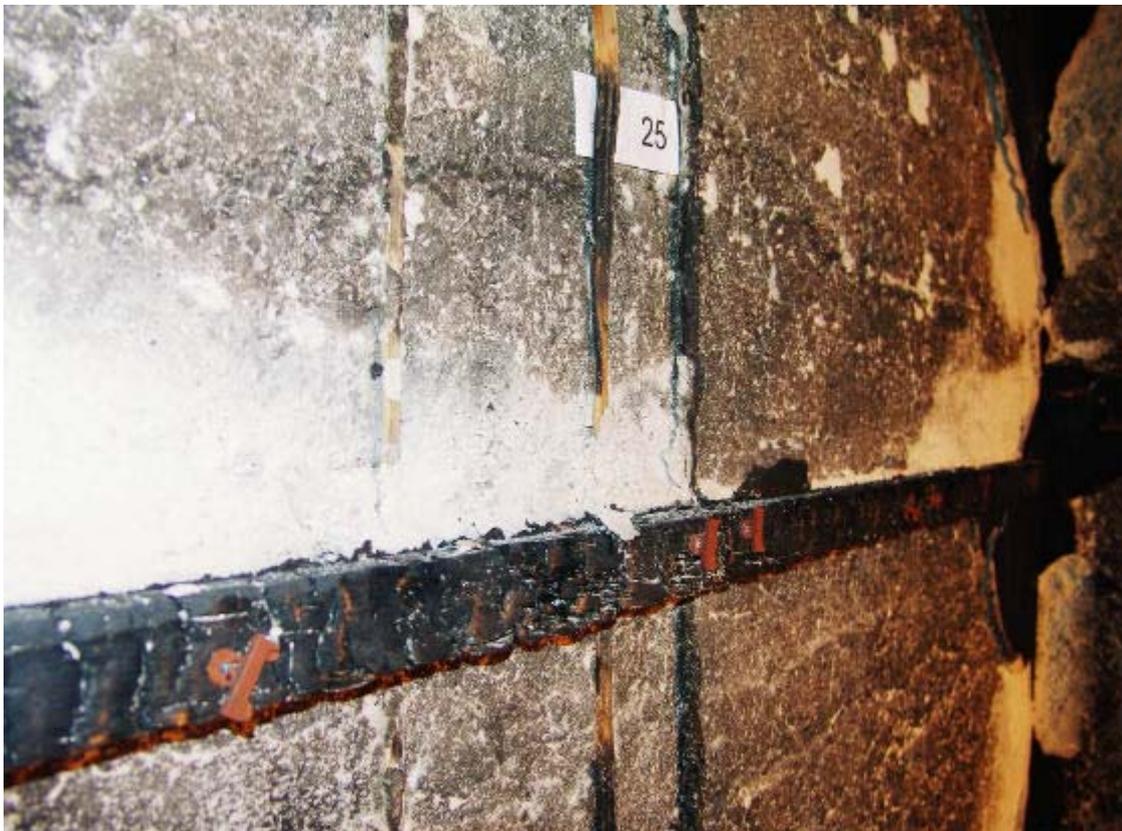
Bild 10

Nahaufnahme der Waffelung der Trageleisten im Treppenhaus, die dort überall die gleiche Intensität aufweist (Spur 25).

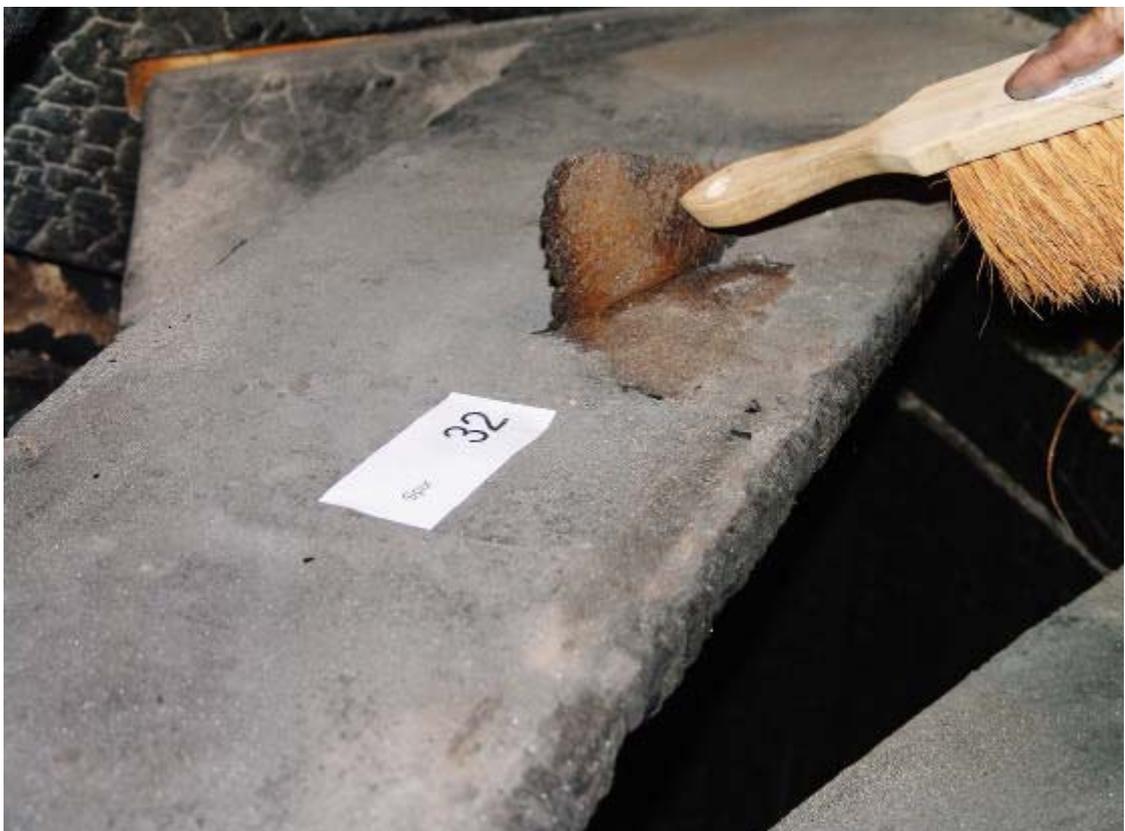
Bild 14

Im mittleren Bereich sind noch geringfügige Reste des Teppichbelages noch erhalten und die Oberfläche hat keine Waffelungen.

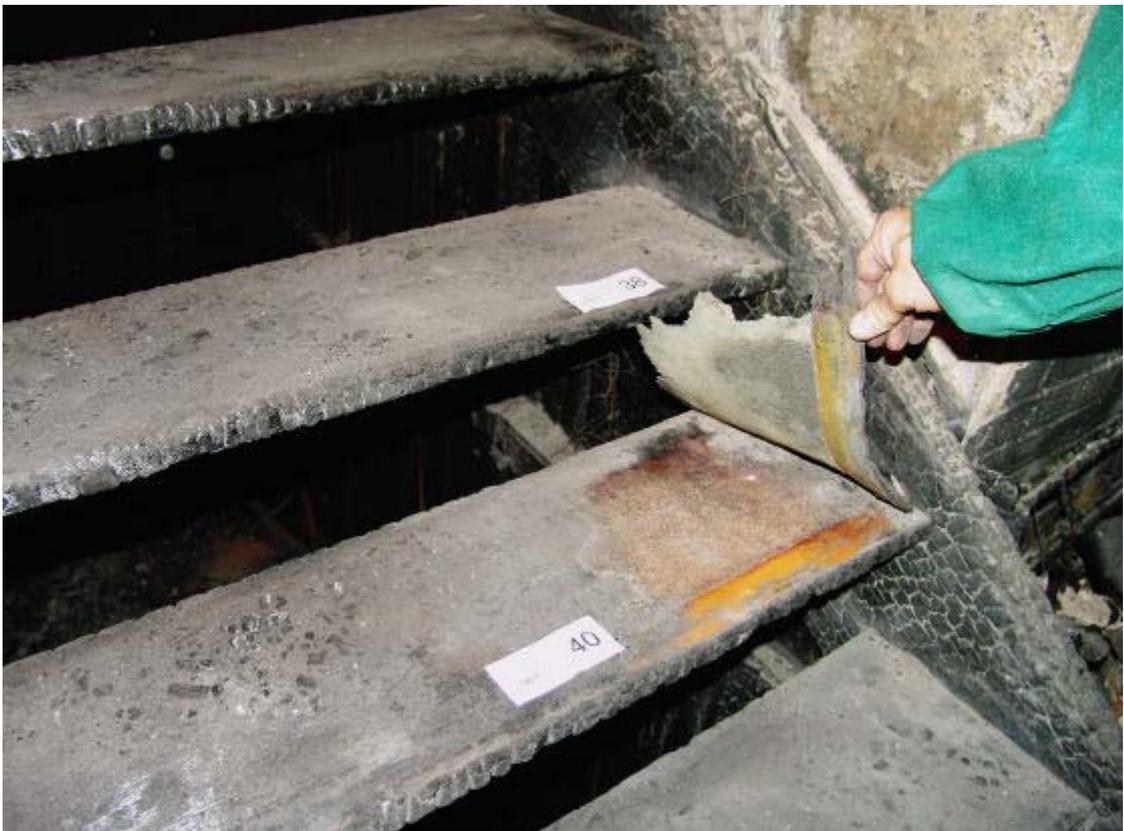
Bild 16

Im unteren Bereich sind größere Reste des Teppichbelages erhalten geblieben.

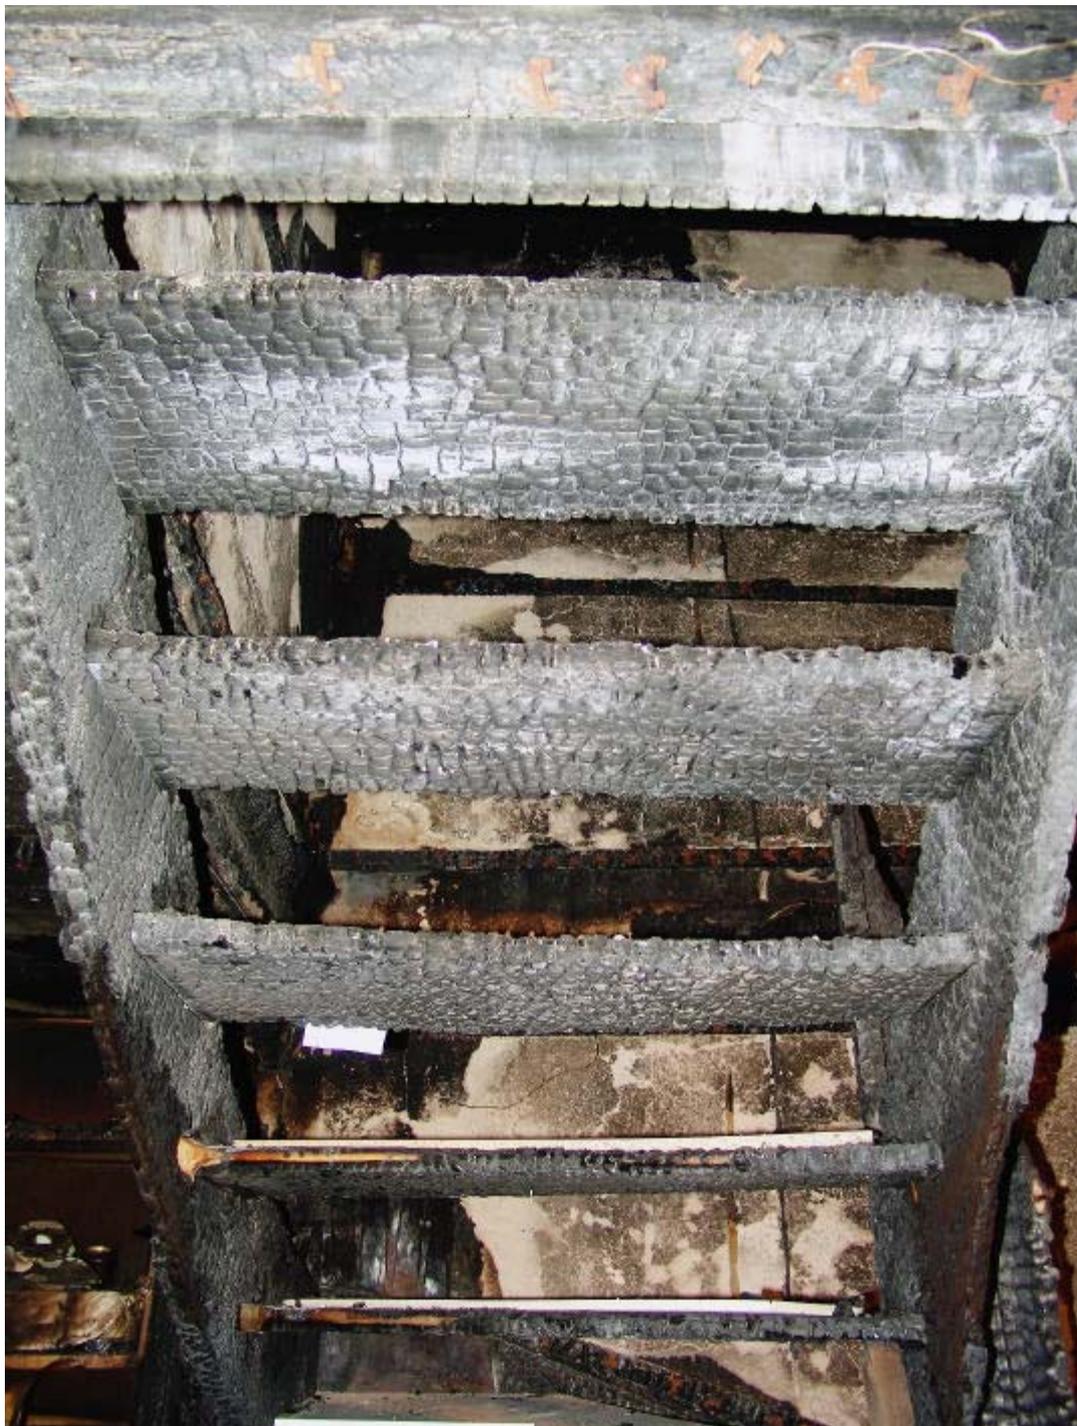
Bild 17

Korrespondierend mit dem Abbrandbild an der Oberseite zeigen auch die Unterseiten der oberen Stufen die intensivste Waffelung. Hier ist zudem der Kleber, mit dem die Stufen zusammengesetzt wurden, vollständig verbrannt.

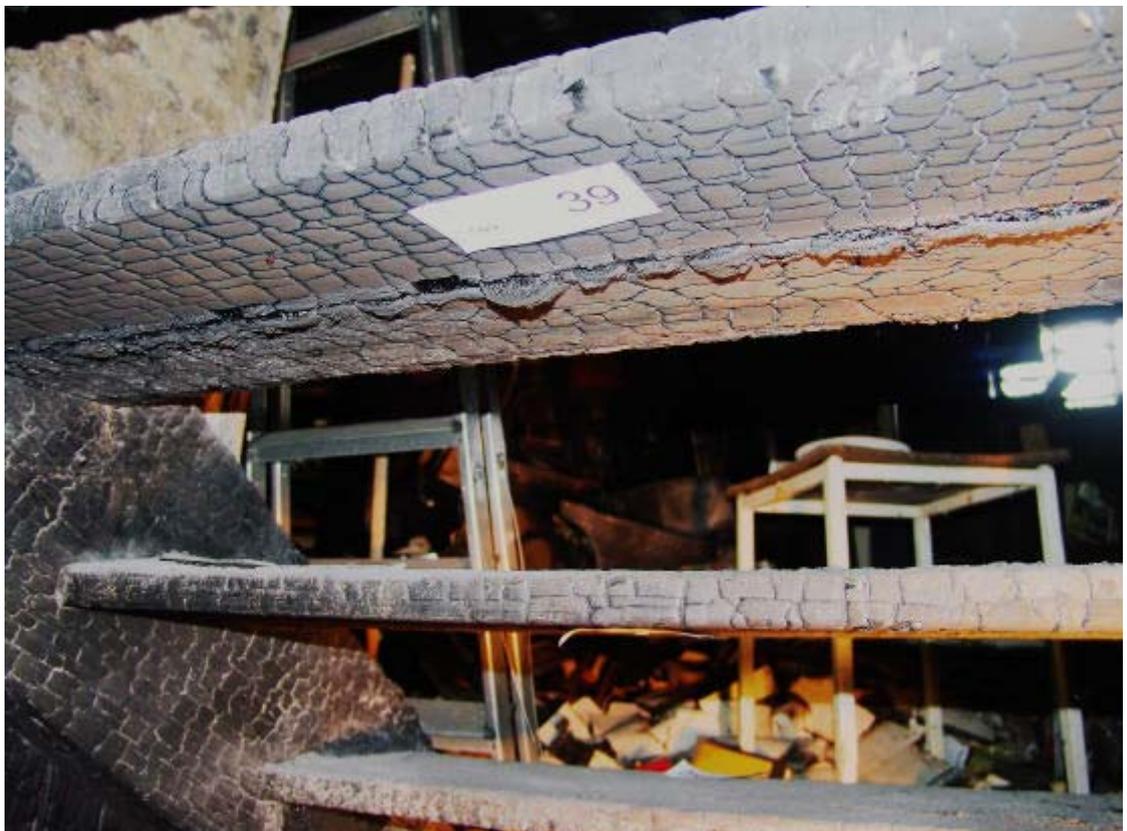
Bild 21

Noch weiter unten nehmen die verbliebenen Reste des Klebers zu, wie hier bei Spur 39 zu sehen.

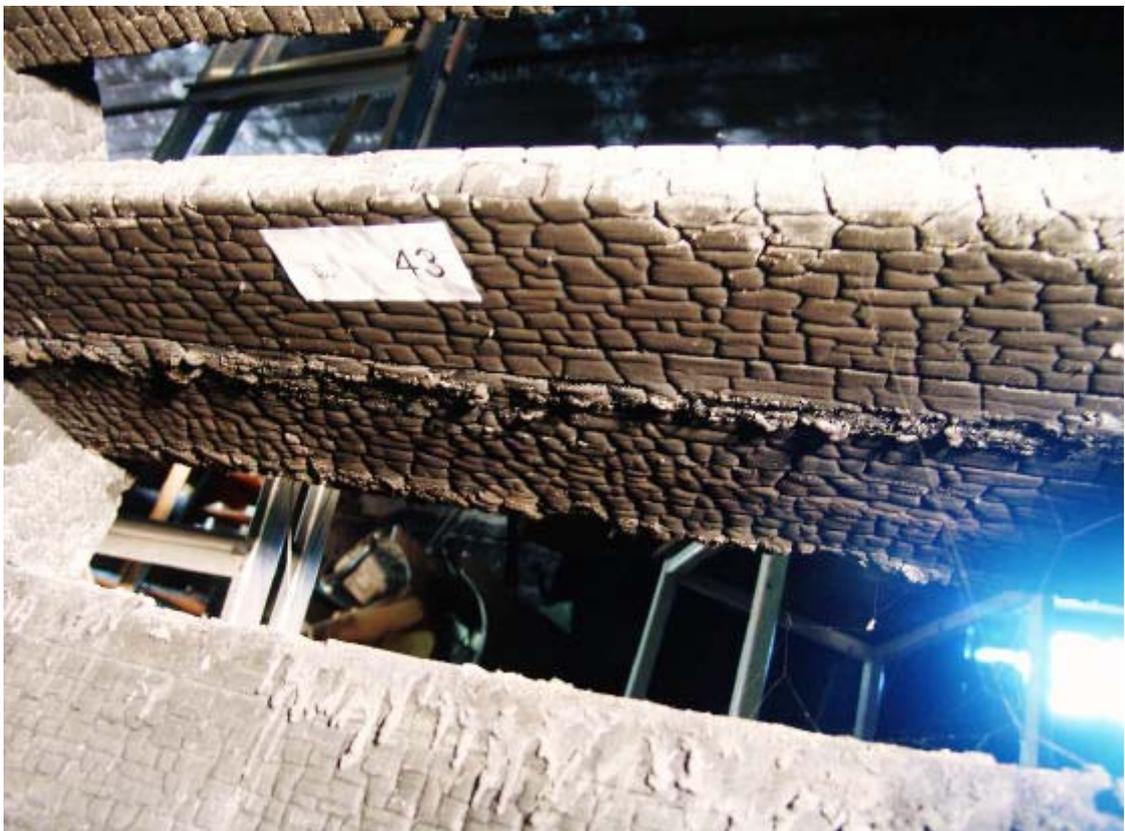
Bild 23

An der untersten Stufe (Spur 43) ist der Erhaltungsgrad des Klebers am besten.

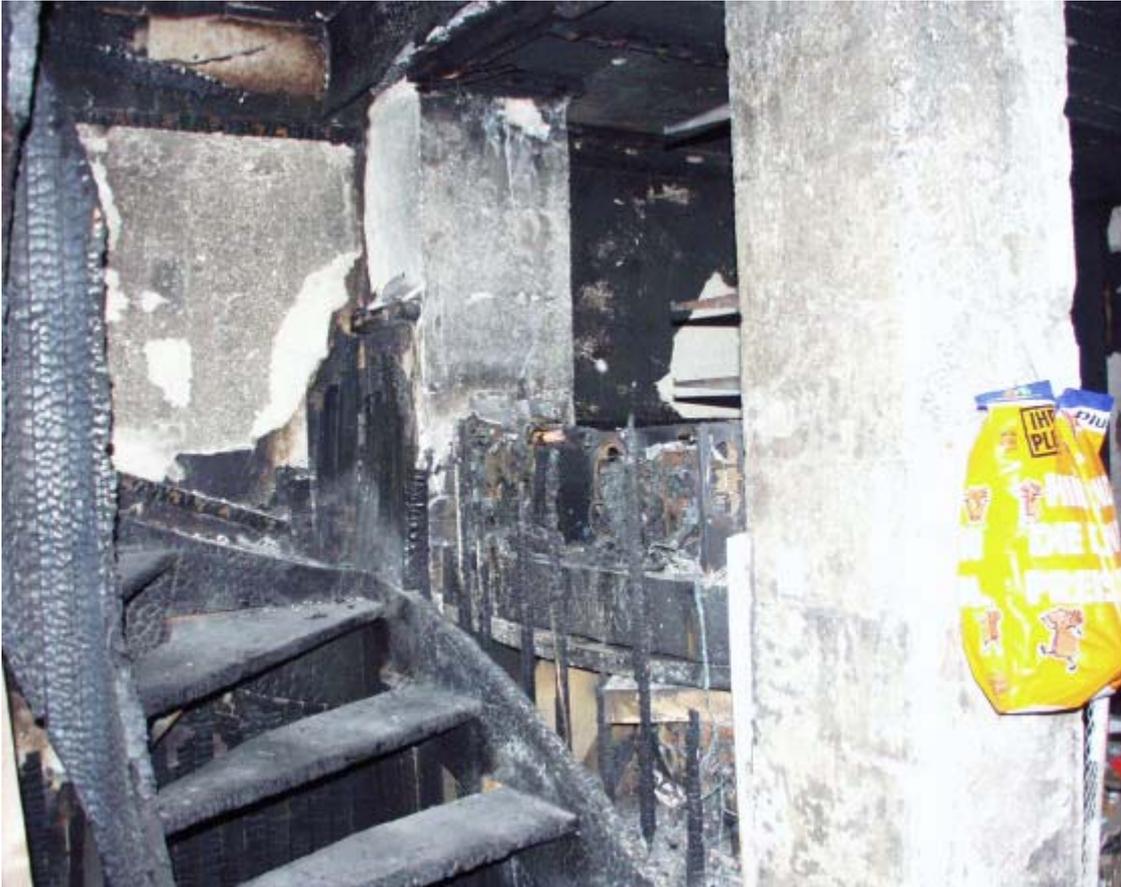
Bild 24

Ansicht der fensterartigen Öffnung zwischen dem Treppenhaus und der Sitzecke im Wohnzimmer. Die Öffnung war mit gitterartig angebrachten Holzstäben als Sichtschutz versehen.

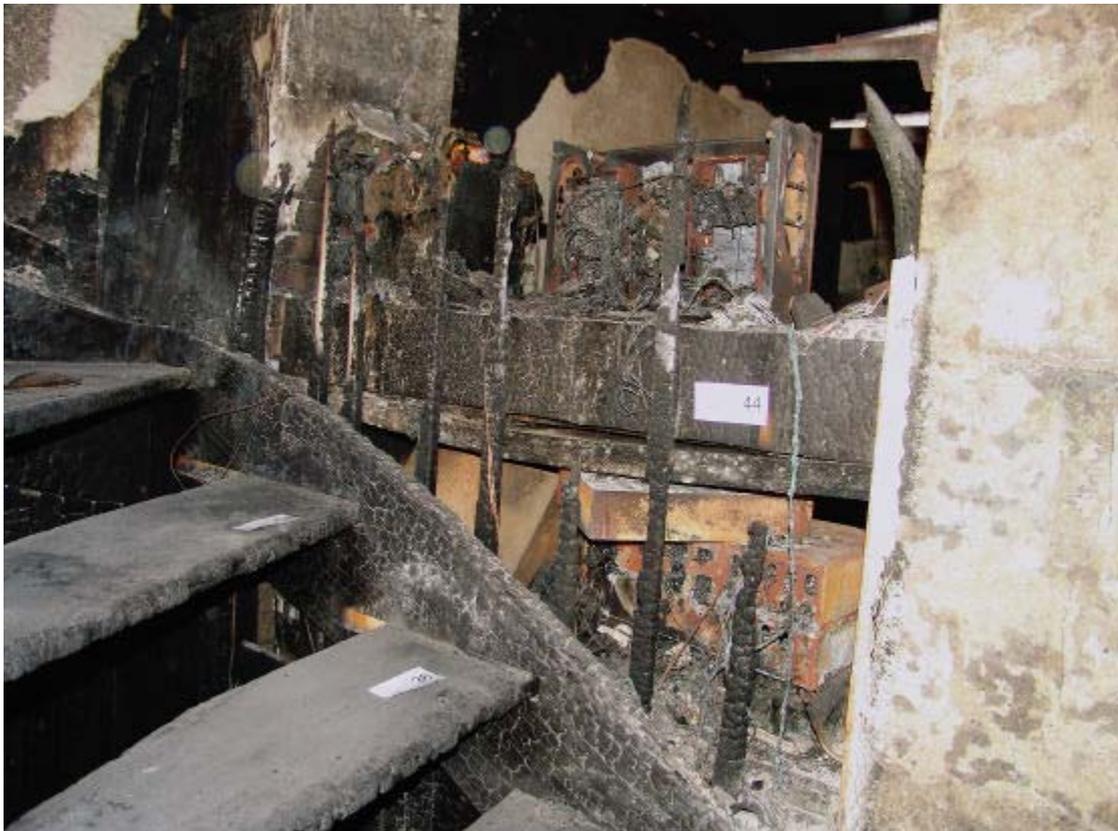
Bild 25

Im unteren Bereich sind die Holzstäbe erhalten geblieben (Spur 44).

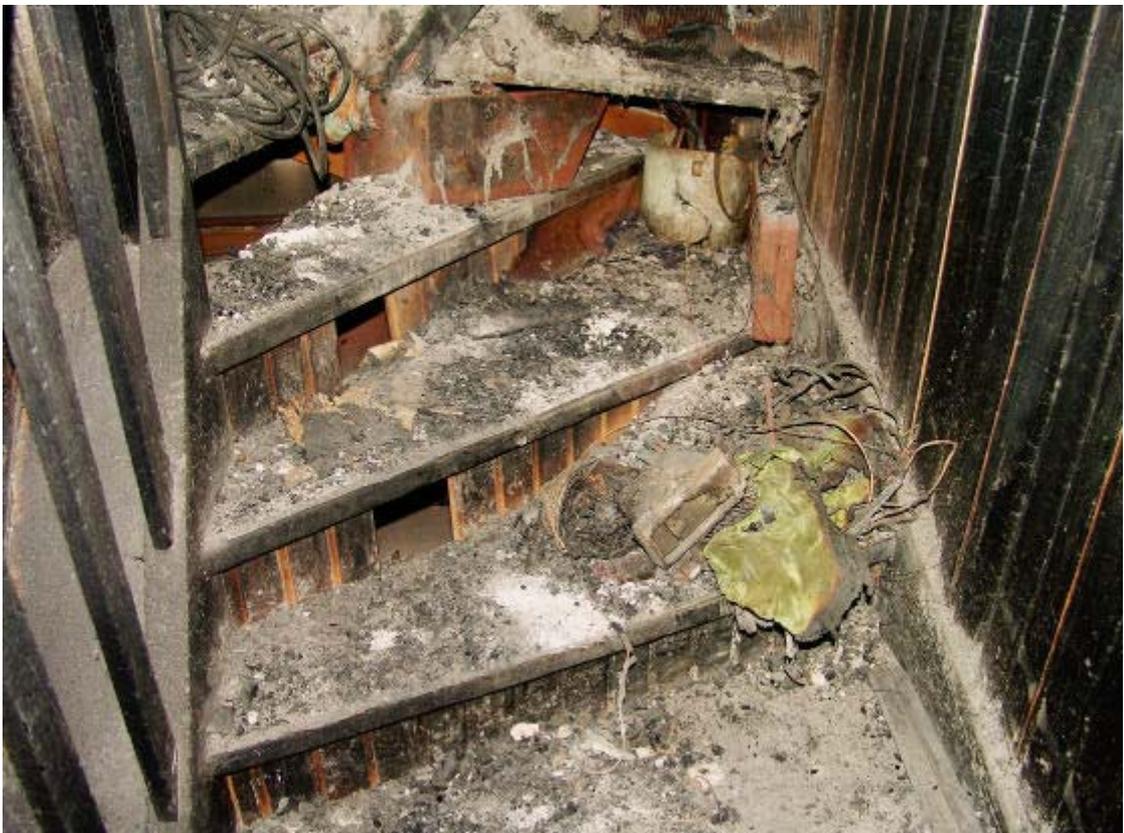
Bild 27

Die hier sichtbaren Brandeinwirkungen im Kellersohlenbereich an der Wandverkleidung, an der Treppe und am Geländer belegen eine von oben nach unten verlaufende Brandentwicklung.

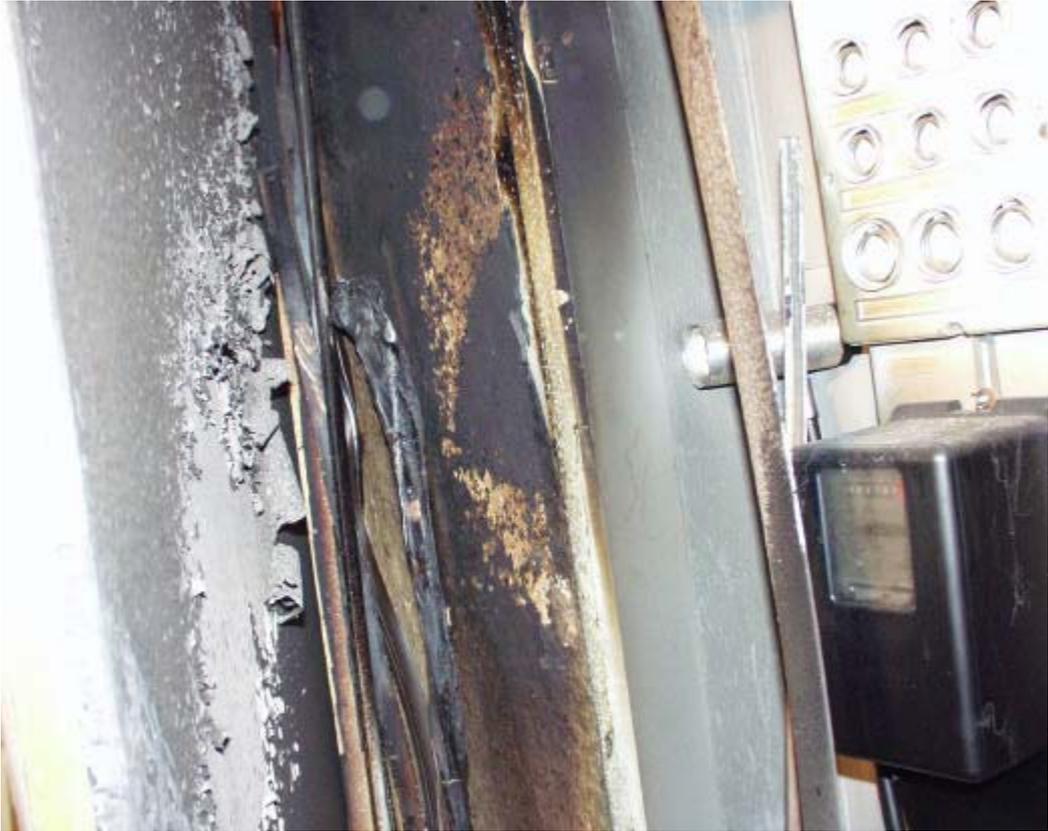
Bild 28

Auch an der Tür der Elektroverteilung im Keller gegenüber der Treppe, die nur im oberen Bereich Brandeinwirkungen aufweist, belegt eine Brandentwicklung von oben nach unten. Alle Sicherungen waren herausgeschraubt.

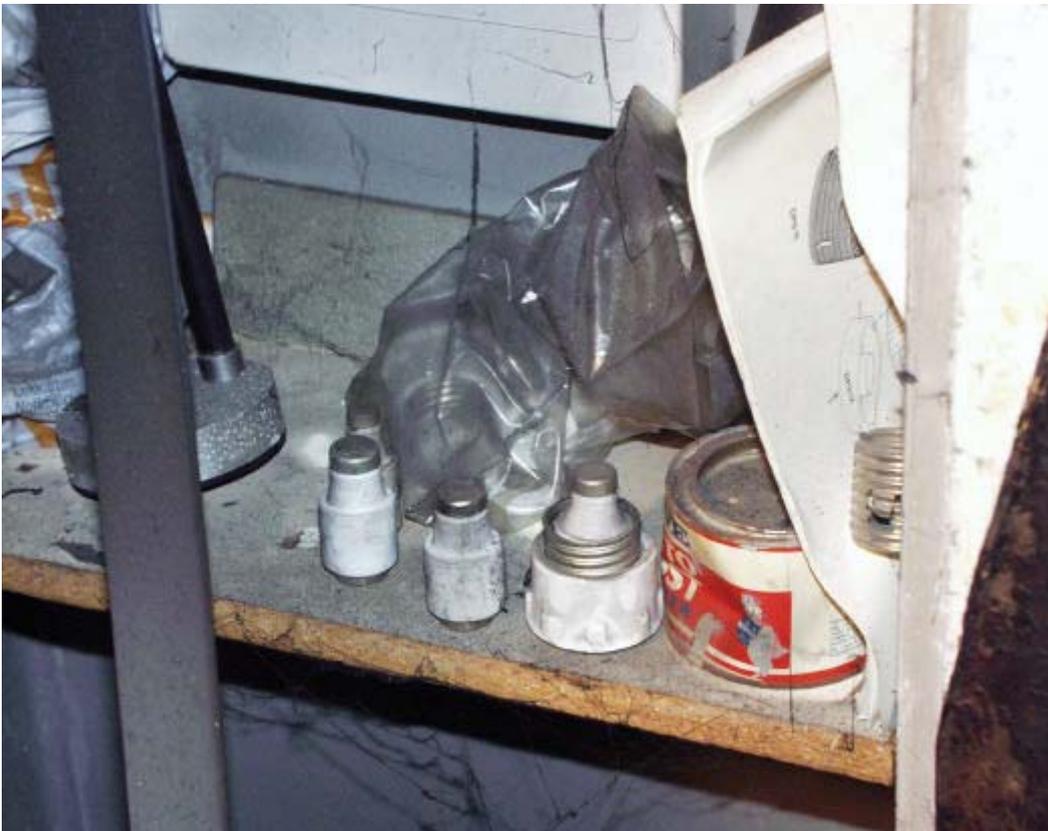
Bild 29

Die herausgeschraubten Hauptsicherungen hatten nicht angesprochen.

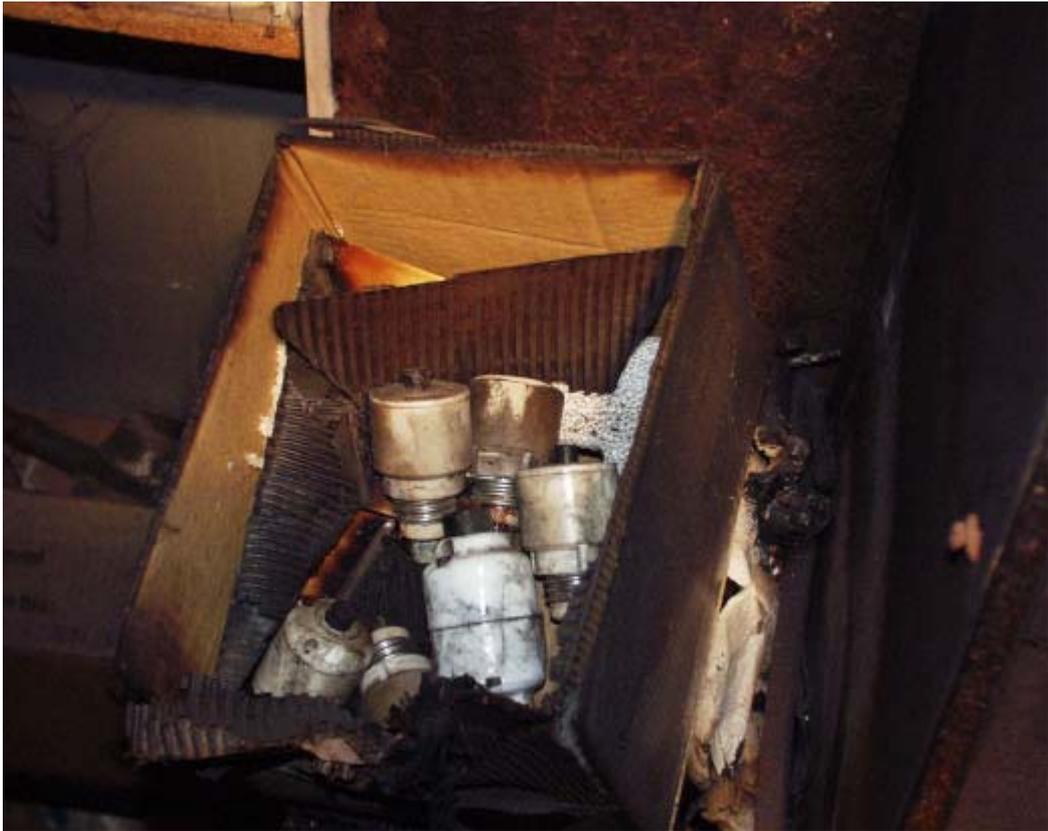
Bild 30

Die Stromkreisabsicherung im Haus wurde mit Sicherungsautomaten vorgenommen. Alle Automaten wurden in Stellung "aus" vorgefunden.

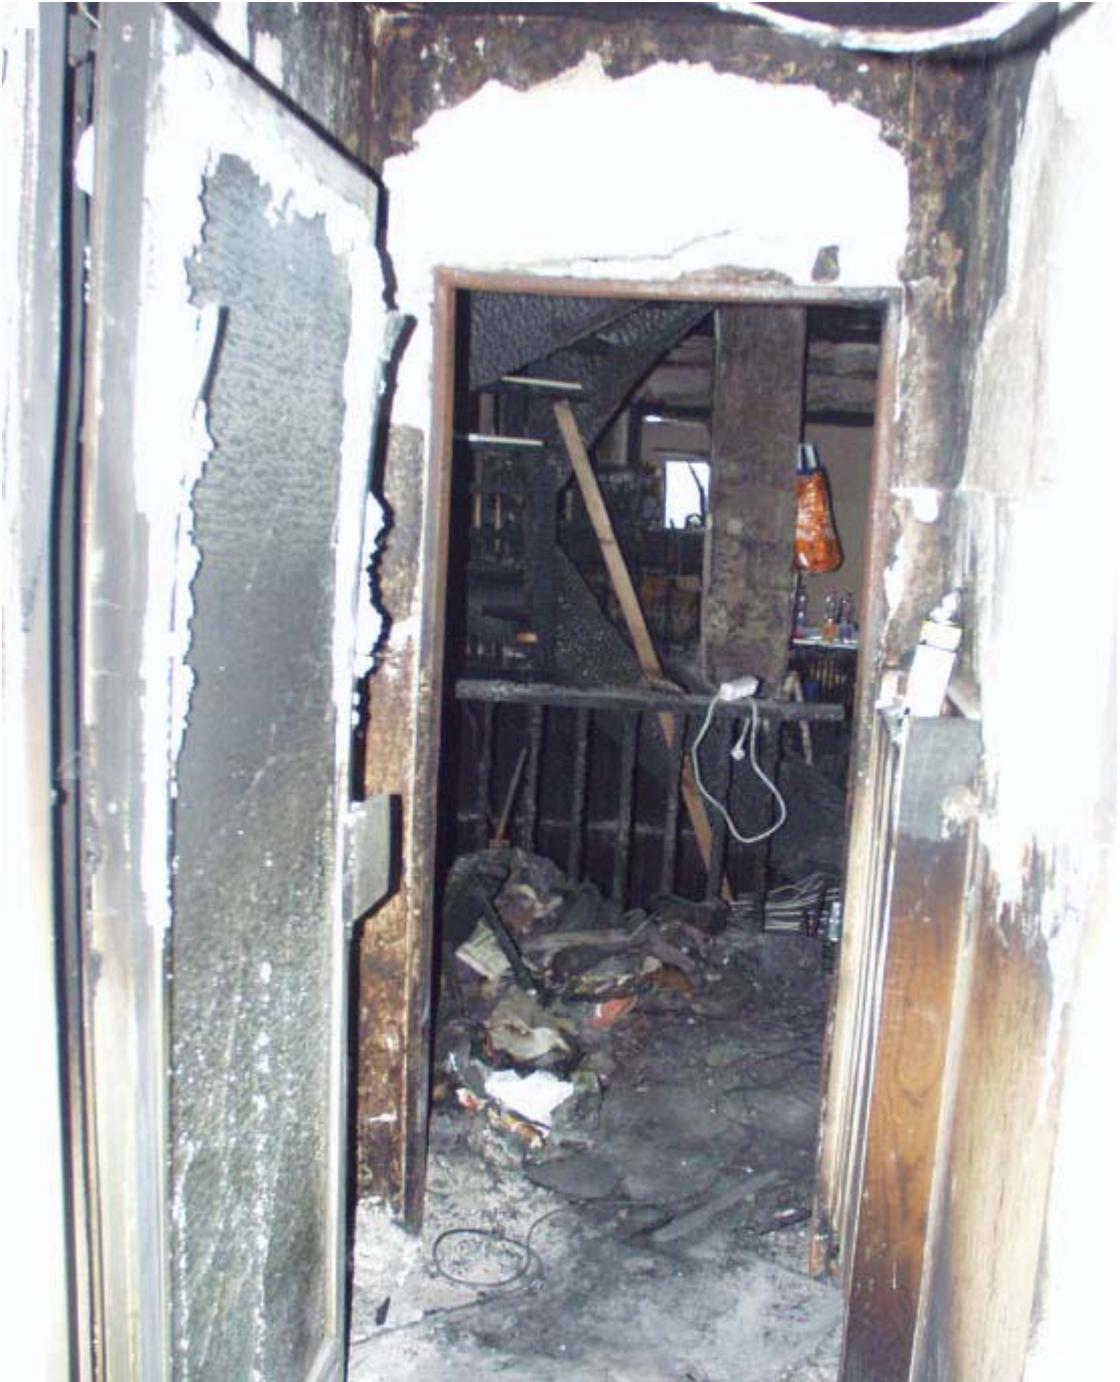
Bild 1

Blick von der Hauseingangstür durch den kleinen Flur in das Wohnzimmer, das mit dem Treppenhaus einen gemeinsamen Raum bildet. Im Mittelpunkt ist das erhalten gebliebene Treppengeländer zu sehen, das den Garderobenbereich von der Treppe zum Keller abgrenzt.

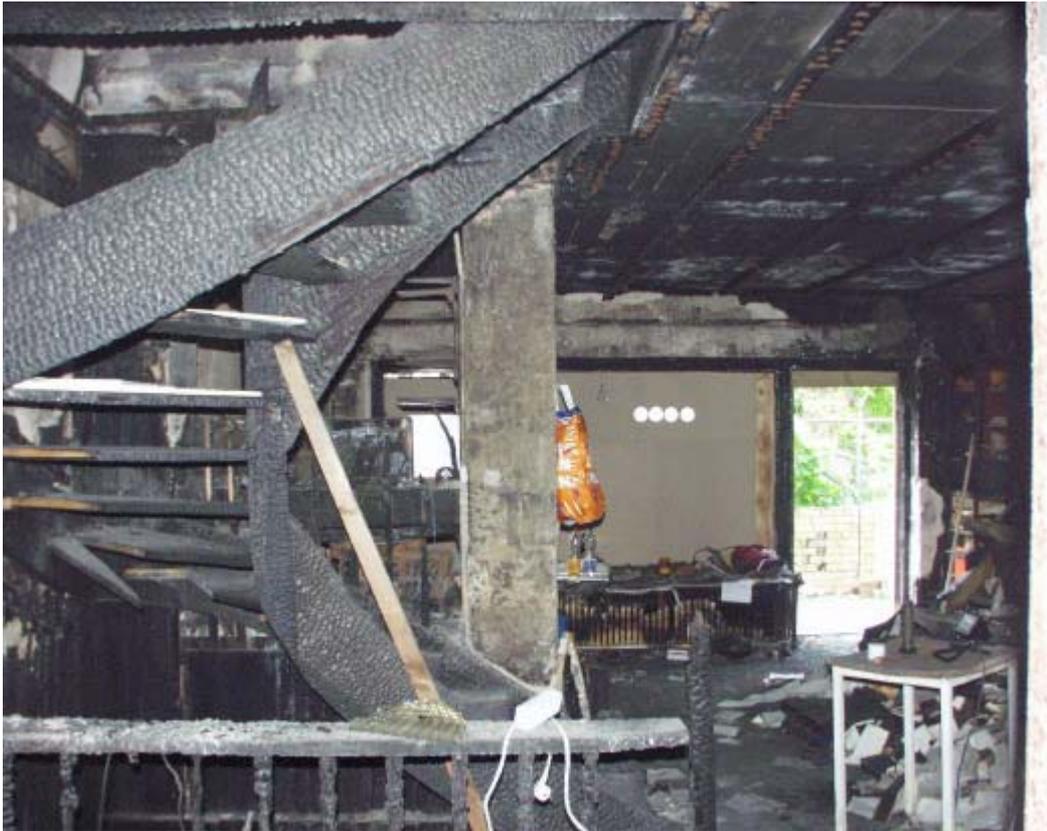
Bild 2

Ansicht des Wohnzimmers vom Garderobenbereich in Richtung des Terrassenfensters und-tür. Die Deckenverkleidung ist im sichtbaren Bereich vollständig verbrannt.

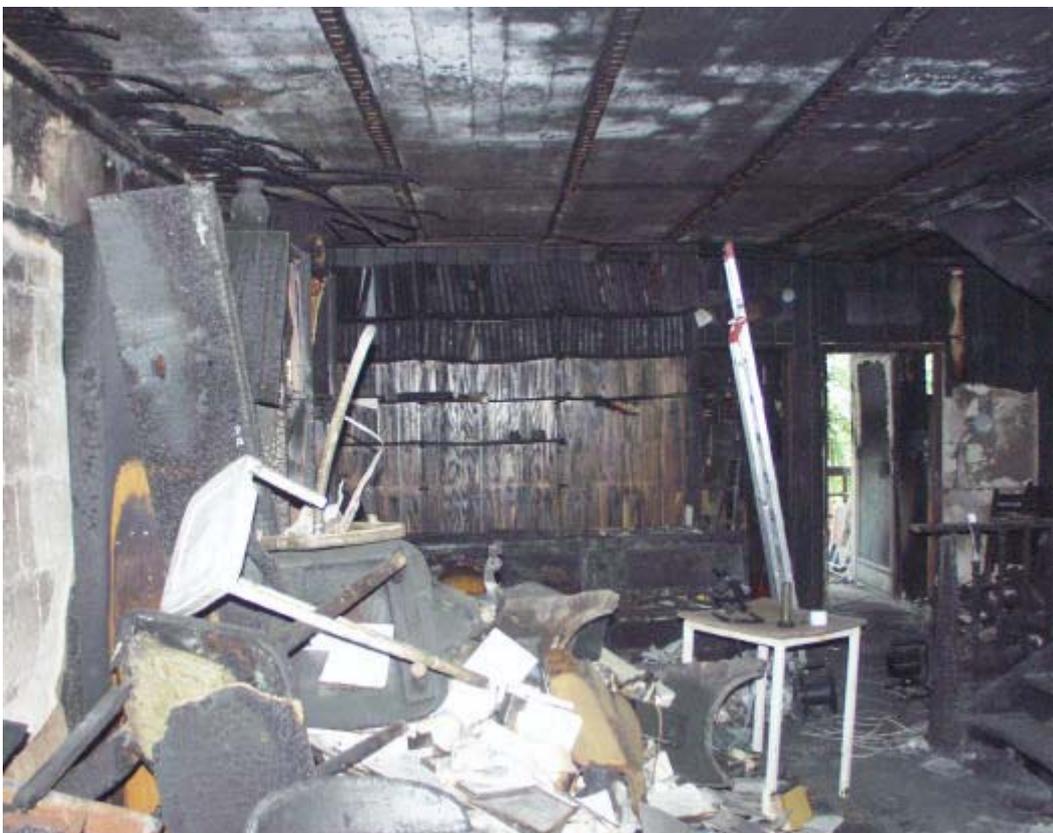
Bild 3

Ansicht des Wohnzimmers, wie es bei der Untersuchung vorgefunden wurde, von der Terrassentür in Richtung Essecke und Hauseingang.

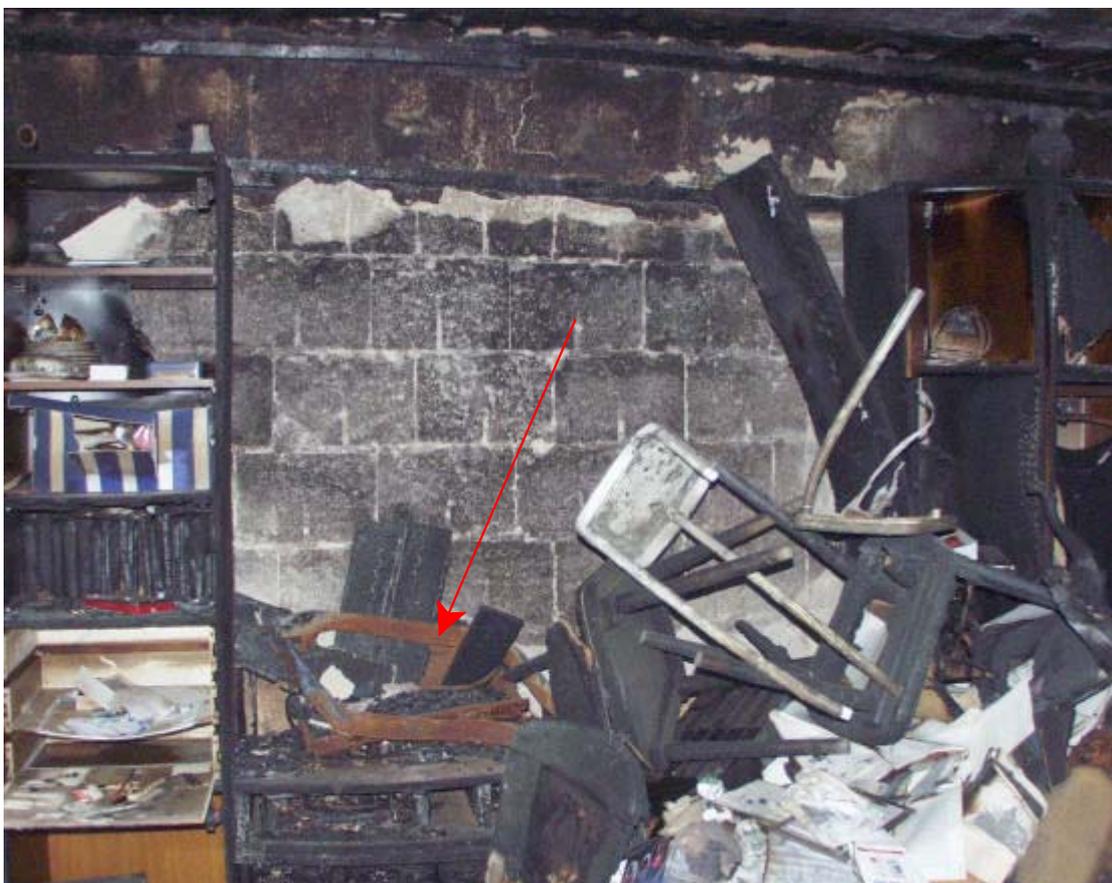
Bild 5

Blick auf die Schrankwand mit den Resten des Fernsehers (Pfeil).

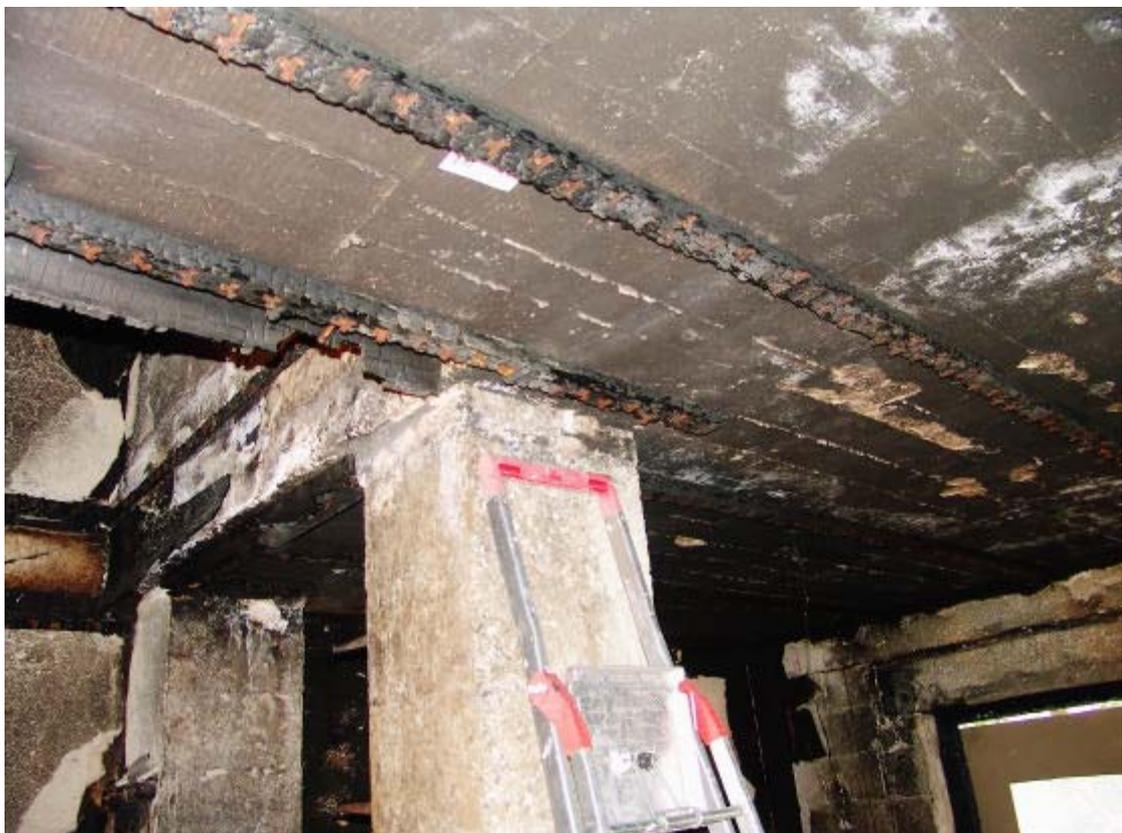
Bild 7

Dort, wo die Deckenverkleidung vollständig verbrannte (im Zugbereich zwischen Tür, Treppenhaus und Terrassenfenster), wiesen die Trageleisten eine Waffelungsintensität wie die im Treppenhaus zum OG auf (Spur 51).

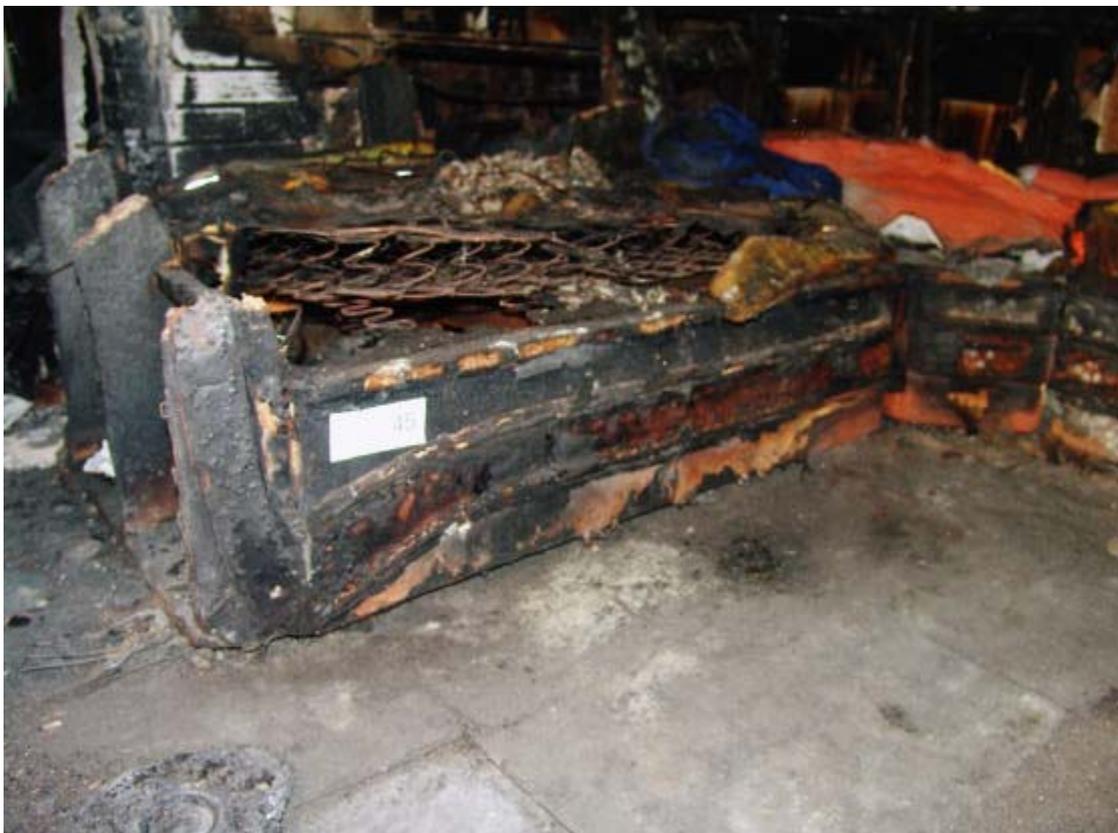
Bild 9

Die größten Zerstörungen im Sitzbereich sind an dem im Zugbereich liegenden Couchteil vorhanden. Sehr gut erhalten ist aber auch an diesem Couchteil der bodennahe Bereich, wo der Bezug und die Zierleiste noch erhalten ist.

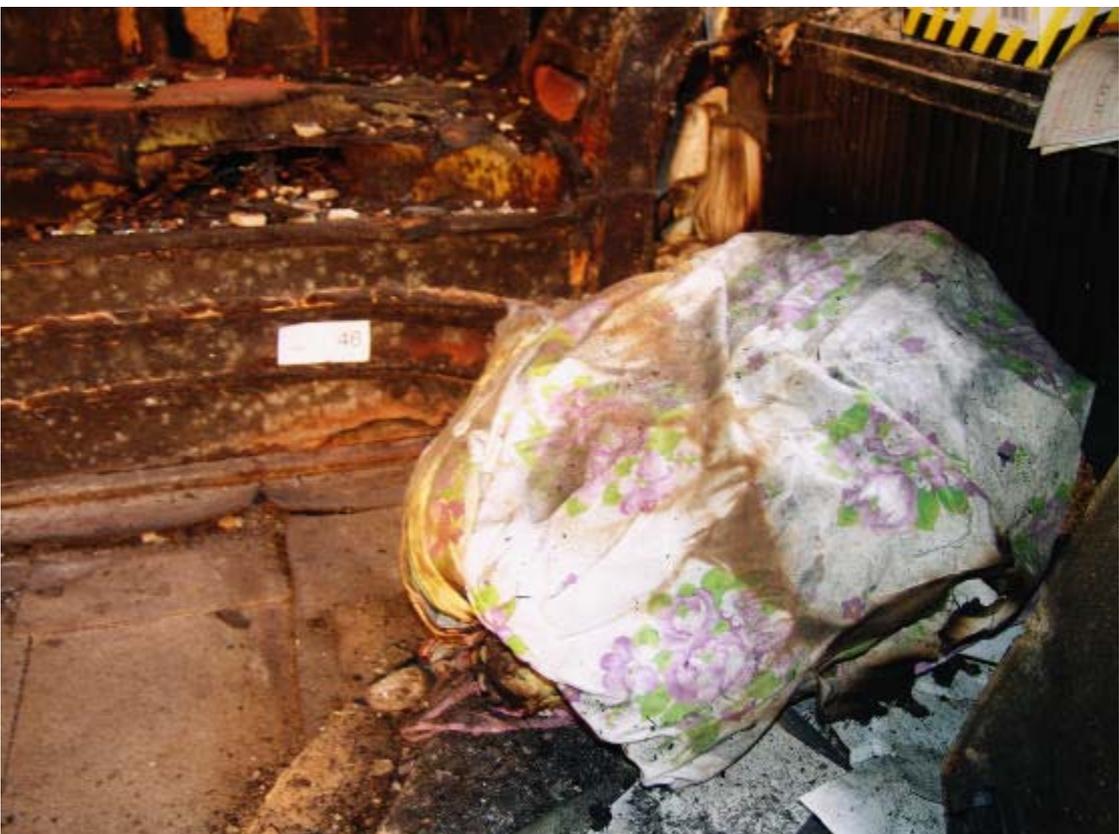
Bild 11

Im Bereich der Couchecke am Terrassenfenster liegt eine kaum thermisch belastete Schlafdecke mit Bezug.

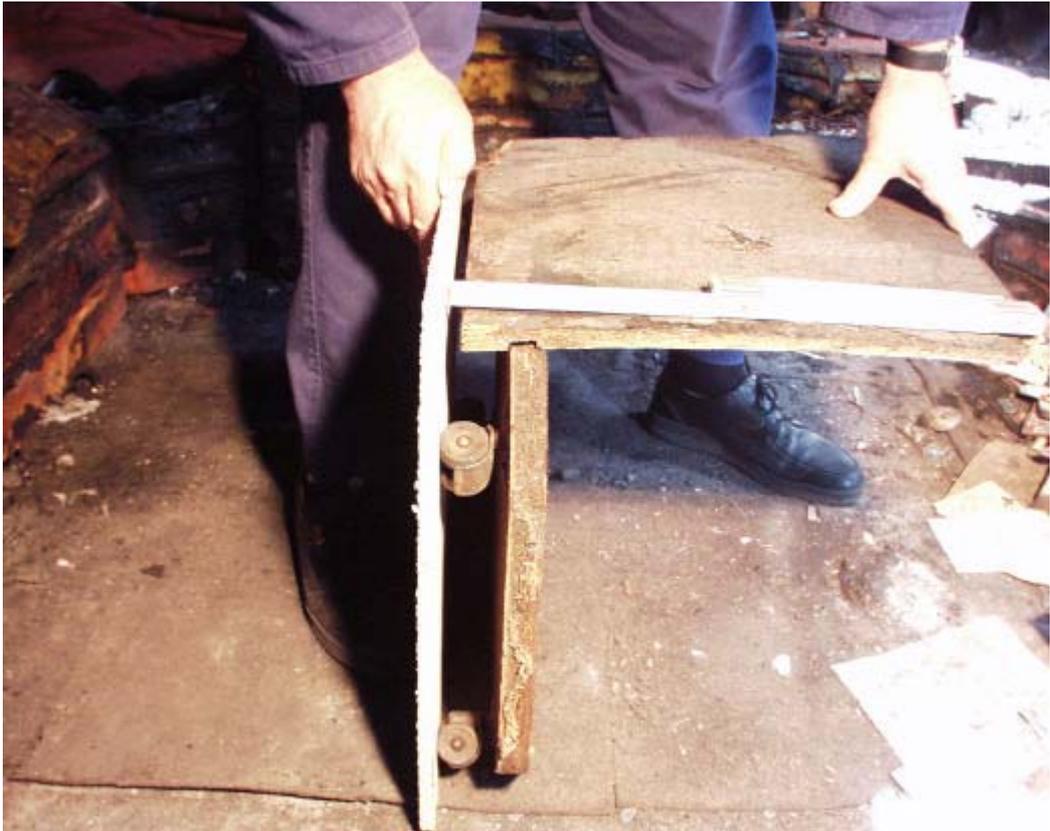
Bild 14

Zwischen den Rollen und den Seitenbrettern des Couchfusses ist ein Abstand von 1 cm. Dieser Abstand ermöglicht eine Brandeinwirkung, wenn es ausgehend vom Boden brennt.

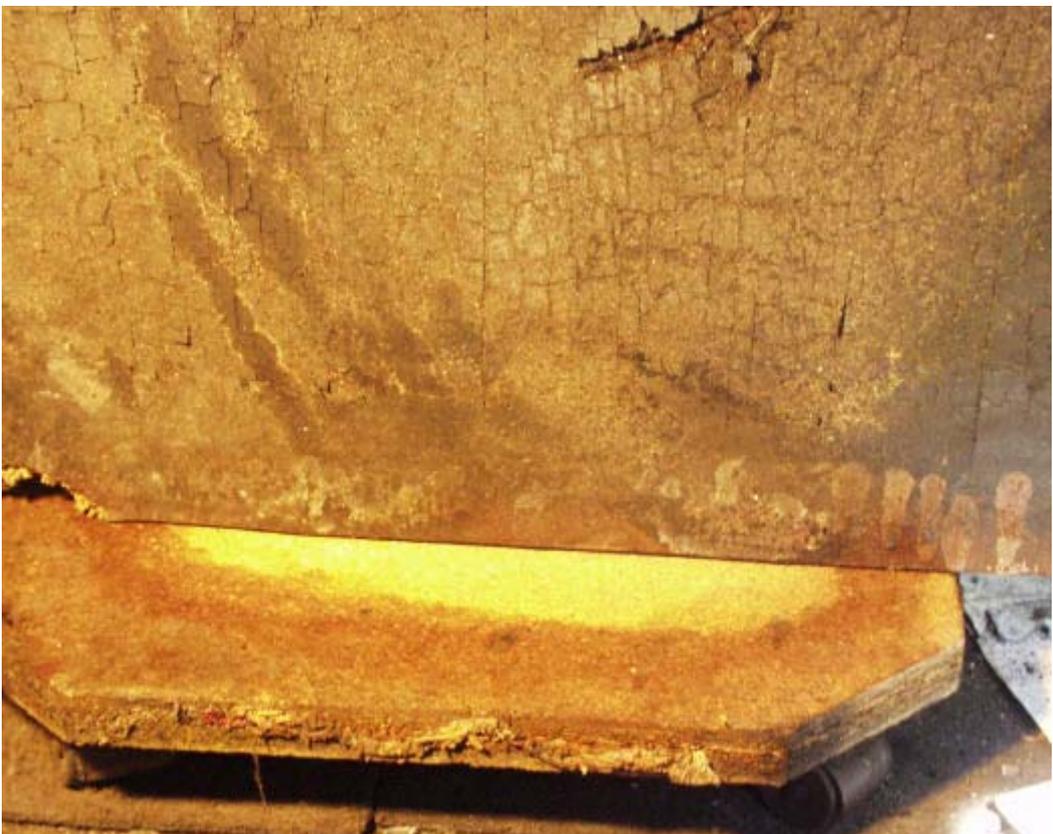
Bild 15

Auch das Seitenbrett weist in Bodennähe keine Brandeinwirkungen auf.

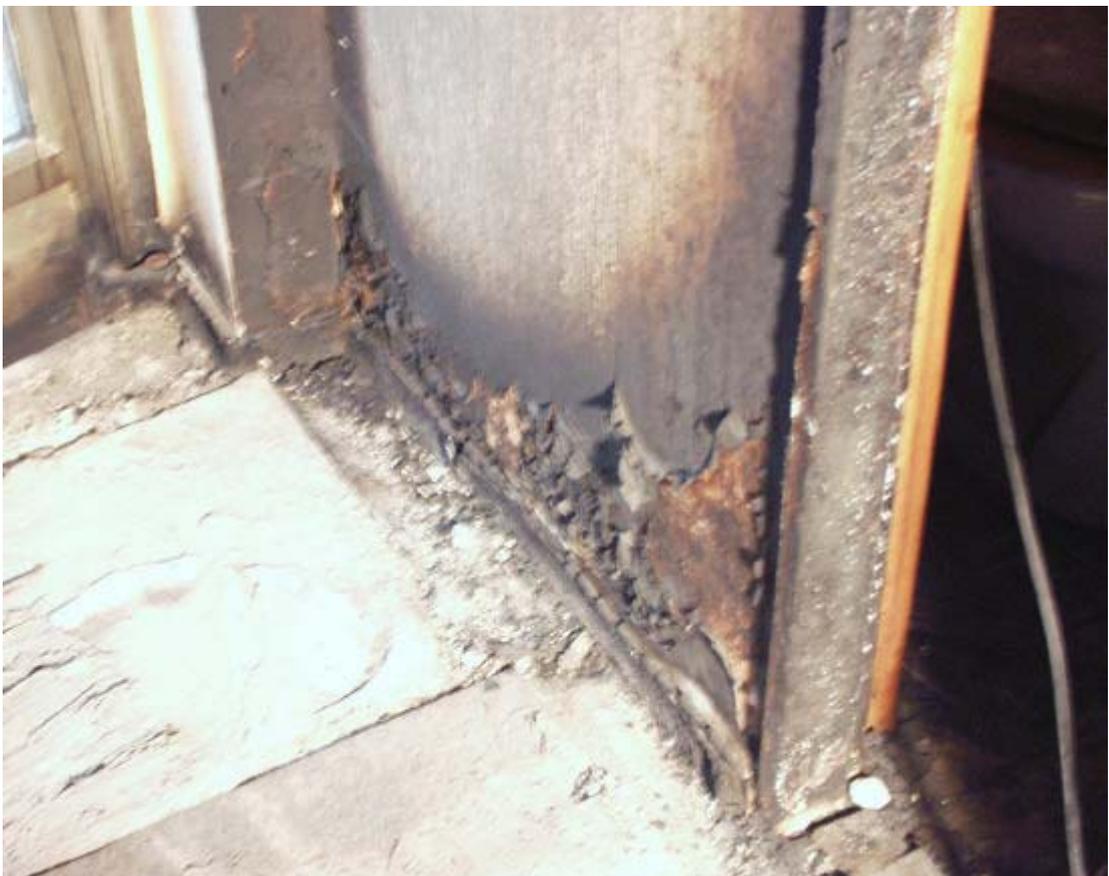
Bild 17

Im Eingangsbereich zeigen sich an der Wand zwischen Hauseingangs- und WC-Tür von unten ausgehende Brandeinwirkungen.
