Gutachten

zur Entstehungsursache des Brandschadens vom 18.09.2003 in der einen Hälfte des Doppelreihen-Wohnhauses *Uhuweg 19c* in *12351 Berlin*

Aktenzeichen: rs-cr / p 030 / 04

Schadensobjekt: Einfamilienhaus (Doppelreihen- Wohnhaus)
 Uhuweg 19 c in 12351 Berlin

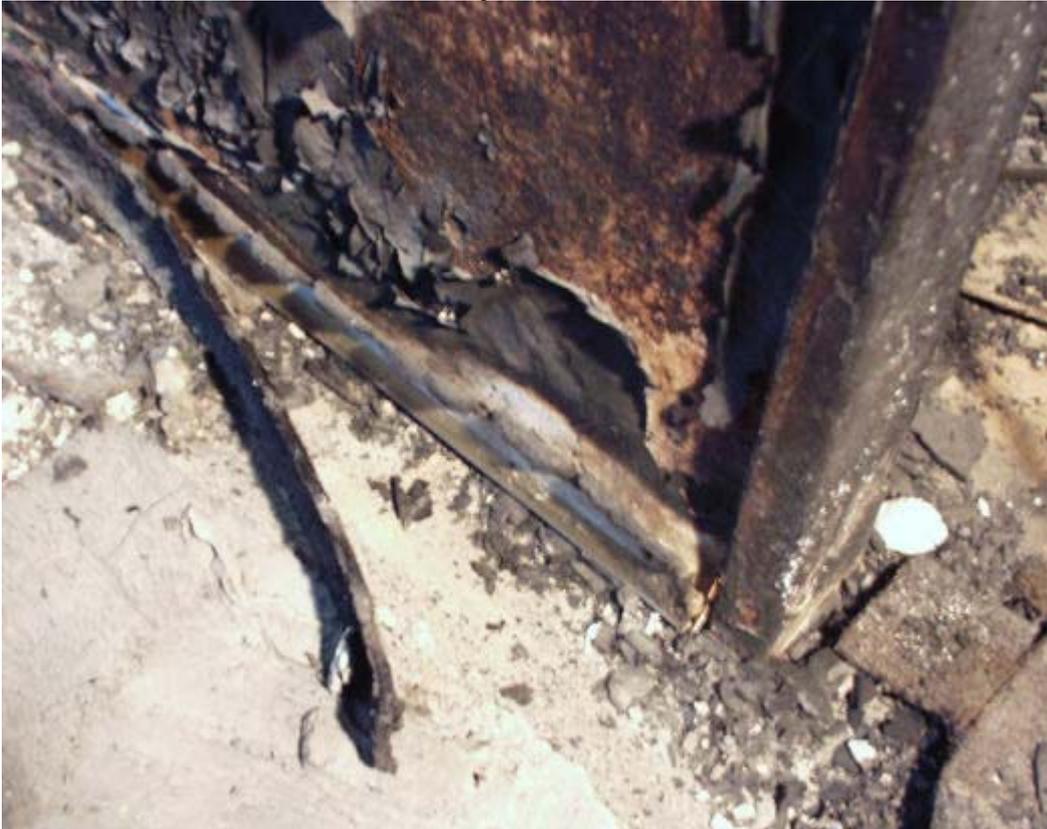
Bild 18

Die von unten ausgehenden Brandeinwirkungen entstanden durch eine Rückzündung zu Pyrolysegasen, die durch die Wärmeeinwirkung auf die nur hier vorhandenen Kunststofffußleisten entstanden.

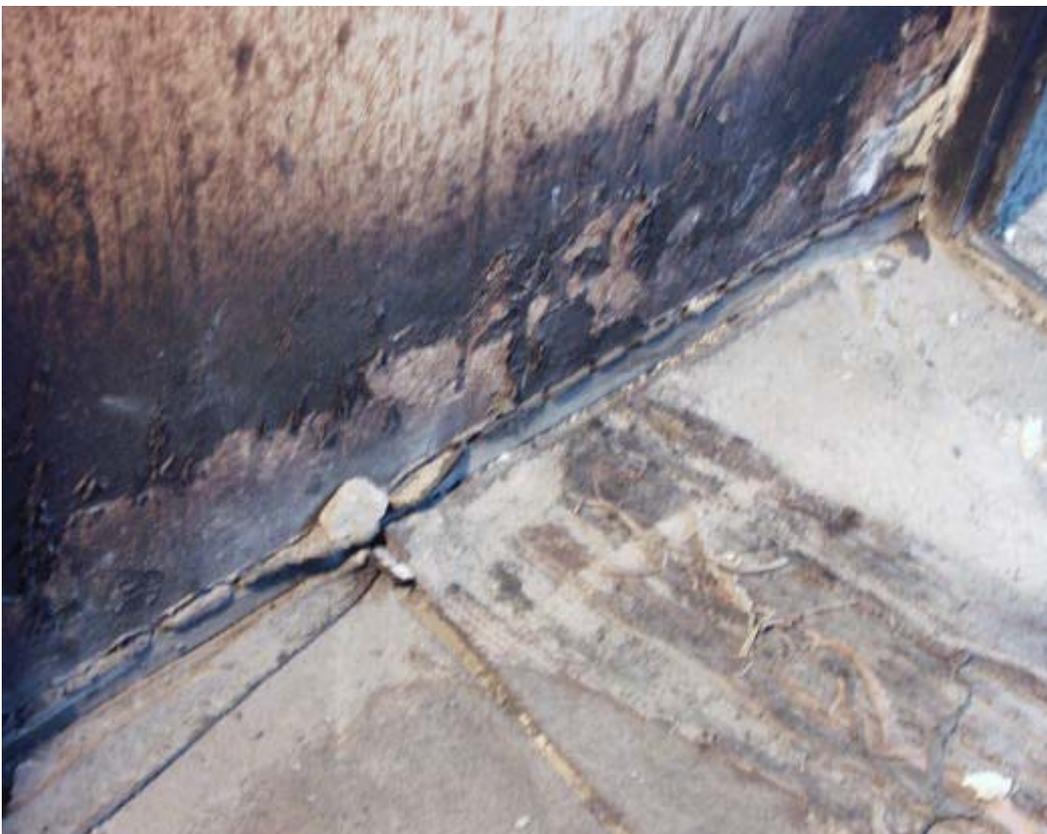
Bild 19

Auf der anderen Wandseite mit dem gleichen Erscheinungsbild ist die Kunststofffußleiste nicht mehr vorhanden. Hier ist nur noch die Klippleiste, ebenfalls aus Kunststoff, erhalten geblieben.

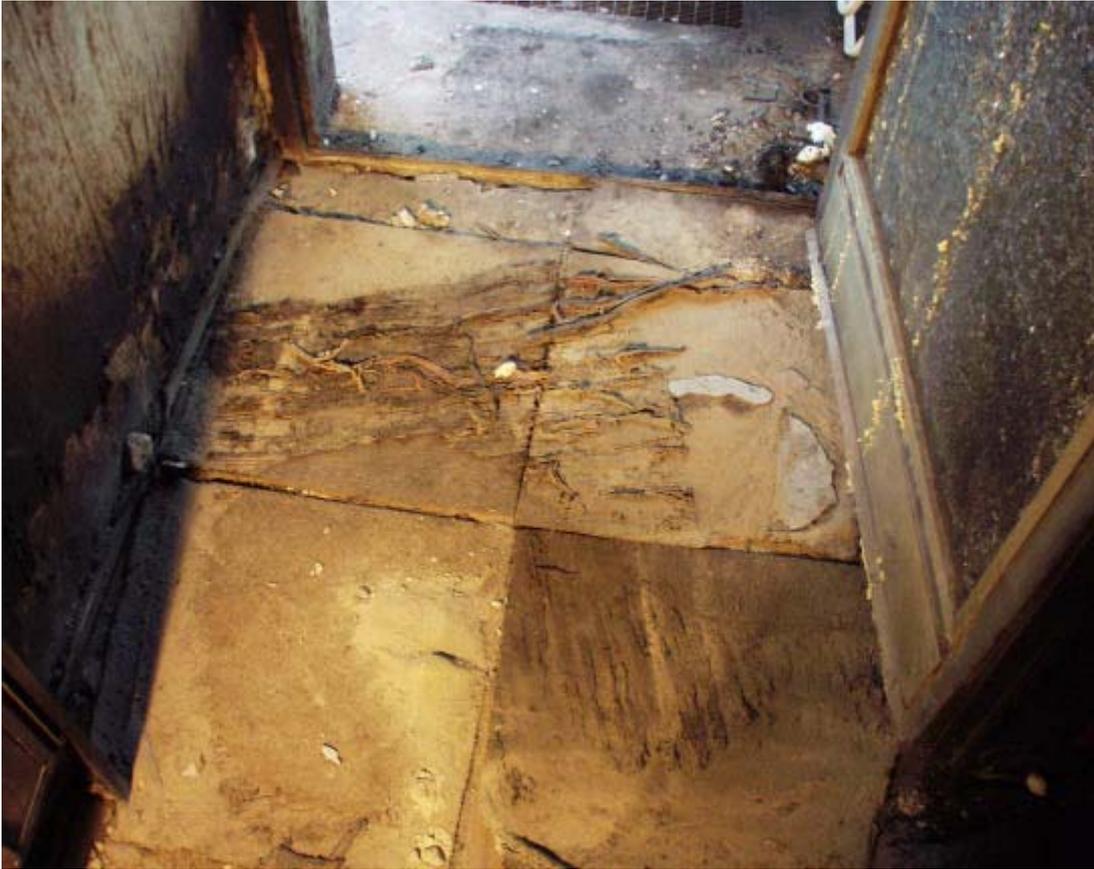
Bild 20

Aufnahme der Teppichfliesen und der Reste eines Abtreters im Flurbereich, die belegt, dass kein Brand vom Fußboden ausgegangen ist.
